# **B-undersøkelse**

## **Lokalitet KOLVIKODDEN Ø (11201)**

Rapport ID 22280

## Bilder av prøver, B-undersøkelse ved Kolvikodden Ø (11201), 2026

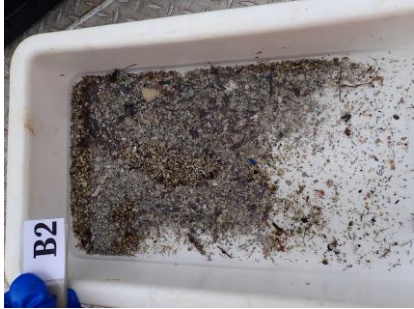
<i>St 2</i>	Mangler bilde før sikting.

Prøvepunkt	Kommentar
1	
2	Noe misfarget overflate/mørkere partier.
3	Noe misfarget overflate/mørkere partier. Minimalt med H2S-lukt.
4	Grov skjellsand. Øverste ~0,5cm av sedimentet var mykt.
5	Mørkere gråfarge enn forutgående stasjoner. Øverste ~0,5 cm av sedimentet var mykt.
6	
7	Merkbart mer slam enn forutgående.
8	Begge forsøk skrap.
9	Minimalt med lukt. Mange arter børstemark.

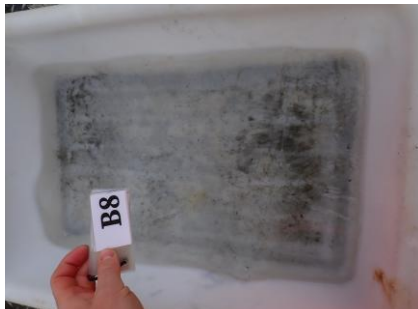
<p><b>St 8</b></p>

<p>Ikke siktet grunnet lite sediment.</p>
<p><b>St 9</b></p>
