B-undersøkelse

Lokalitet KVITELV (13813)

Lokalitetstilstand 2

Rapport ID 22282

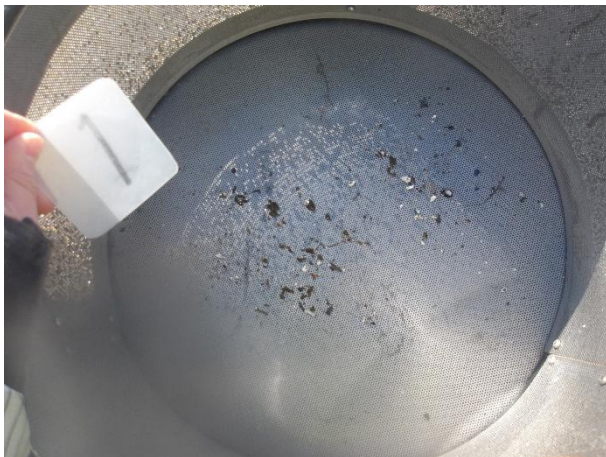
Hardbunn, fjellbunn.

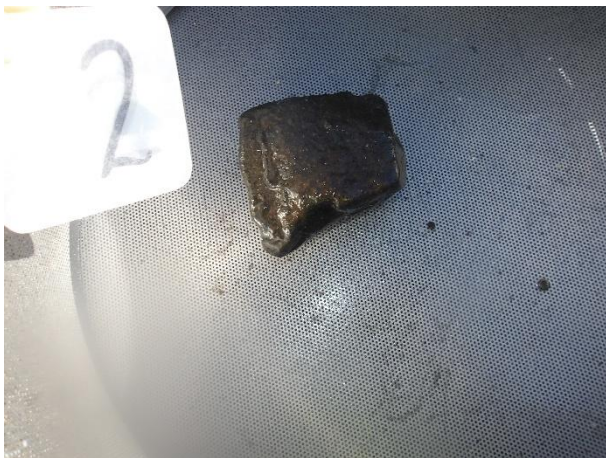
Hardbunn, steinbunn.
