**B-undersøkelse**

**Lokalitet KRAKEN (10837)**

**Lokalitetstilstand 1**

Rapport ID 22308

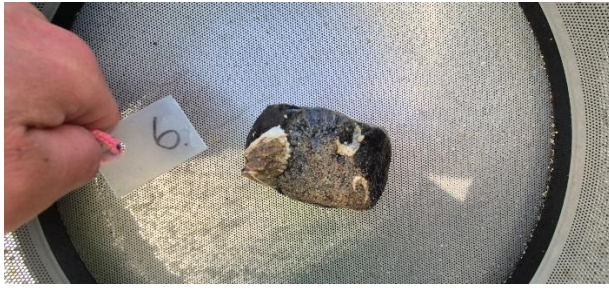
Hardbunn

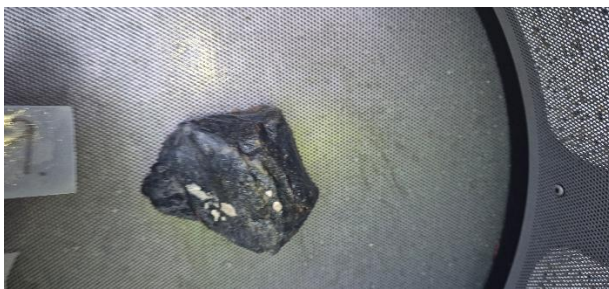
Hardbunn
