# **B-undersøkelse for lokalitet STANDAL Y (12278)**

Rapport ID 2231

# Undersøkelse av sedimentmiljø ved Standal Y

B-undersøkelse for lokaliteten Standal Y		
Rapportnummer	B-M-18243	
Rapportdato	05.12.2018	
Dato feltarbeid	23.08.2018	
<i>Revisjonsnummer</i>	<i>Revisjonsbeskrivelse</i>	<i>Signatur</i>
-	-	-
Lokalitet		
Lokalitet	Standal Y	
	Ørsta, Møre og Romsdal	
Lokalitetsnummer	12278	
Oppdragsgiver		
Selskap	Marine Harvest Norway AS	
Kontaktperson	Tony Bjørlykhaug	
Oppdragsansvarlig		
Selskap	Åkerblå AS Nordfrøyveien 413                      Organisasjonsnummer 916 763 816 7260 Sistranda	
Ansvarlig prøvetaking	Vegard Aambø Langvatn	
Forfatter (-e)	Dag Slettebø	
Godkjent av	Vegard Aambø Langvatn	
<i>Distribusjon</i>	<i>Denne rapporten kan kun gjengis i sin helhet. Gjengivelse av deler av rapporten kan kun skje etter skriftlig tillatelse fra Åkerblå AS. I slike tilfeller skal kilde oppgis.</i>

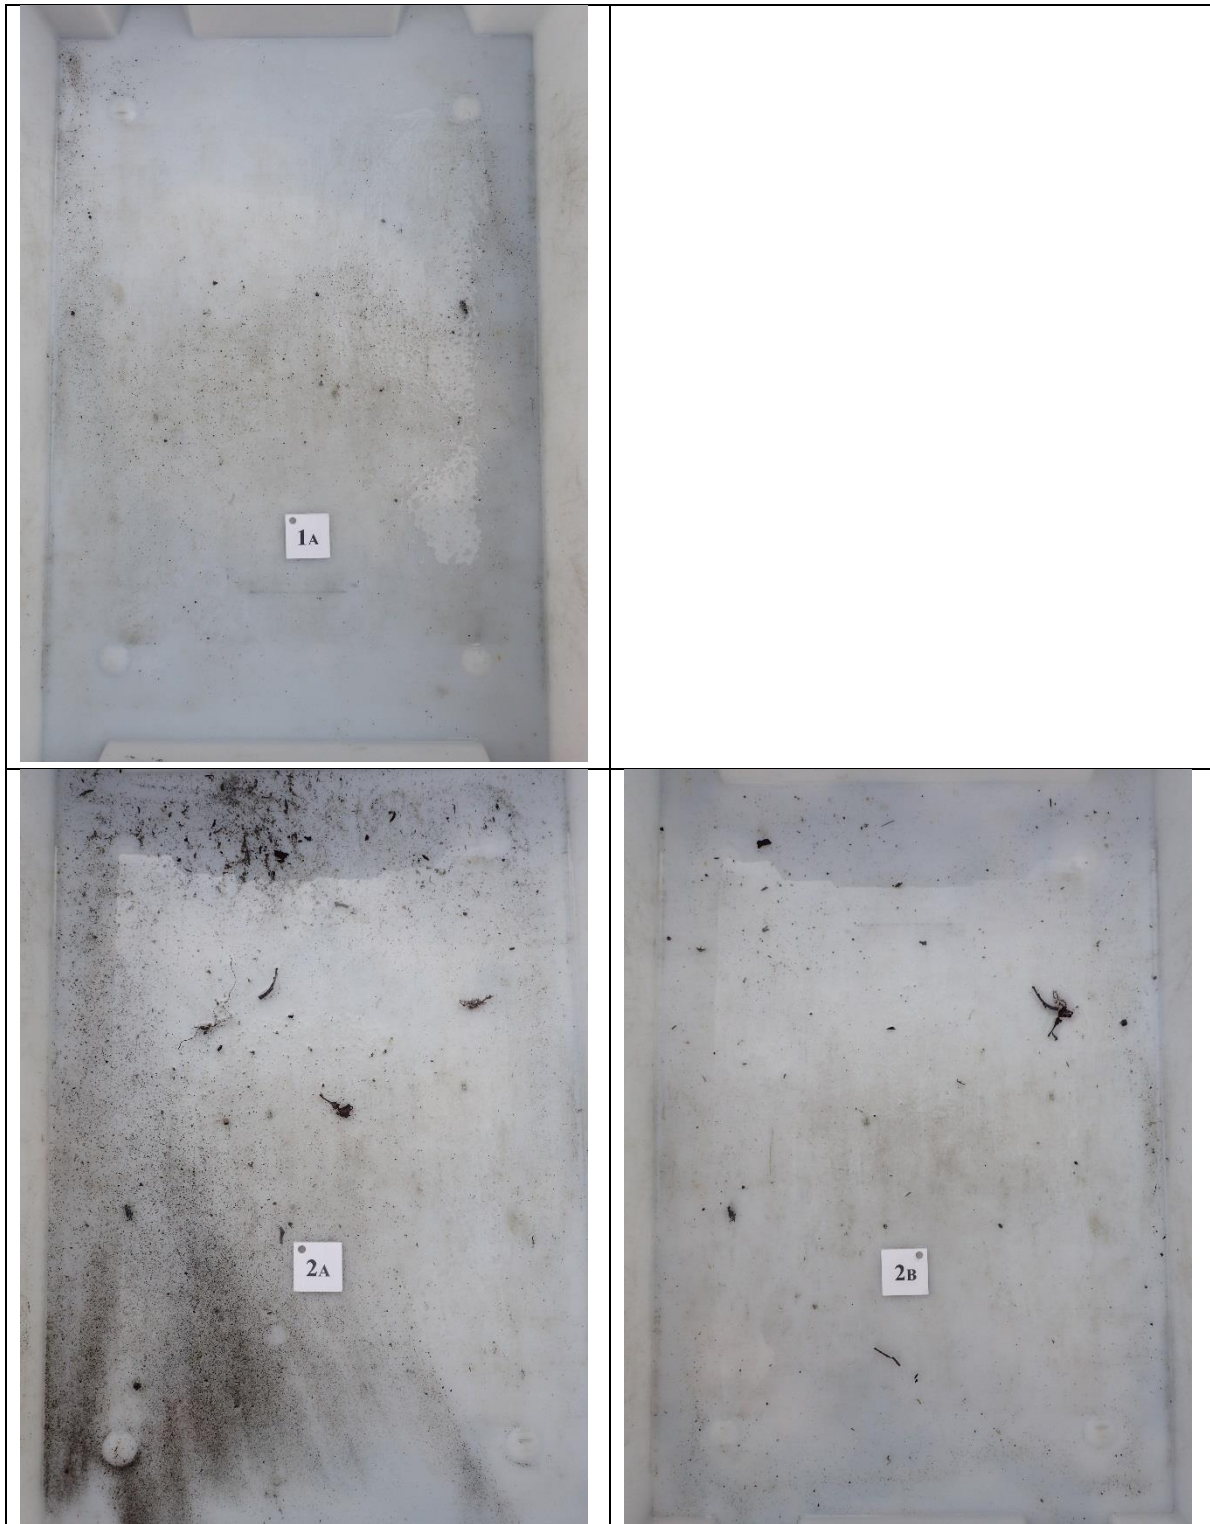
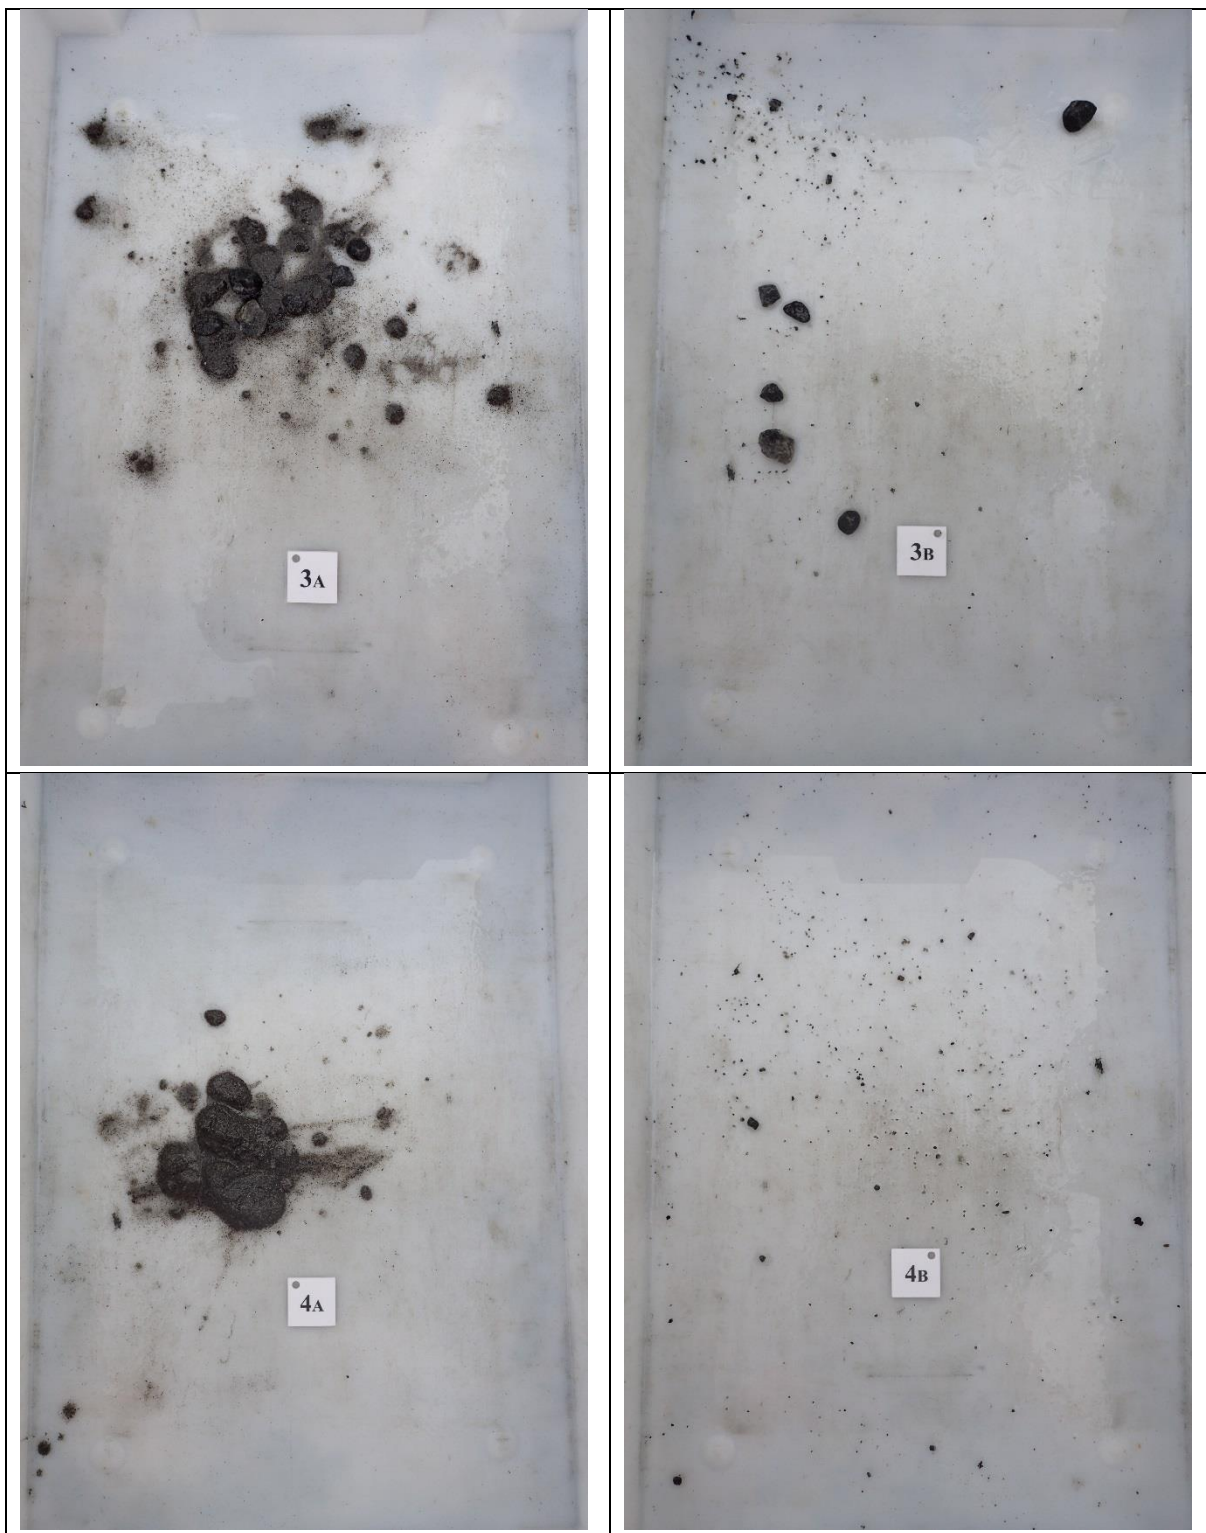
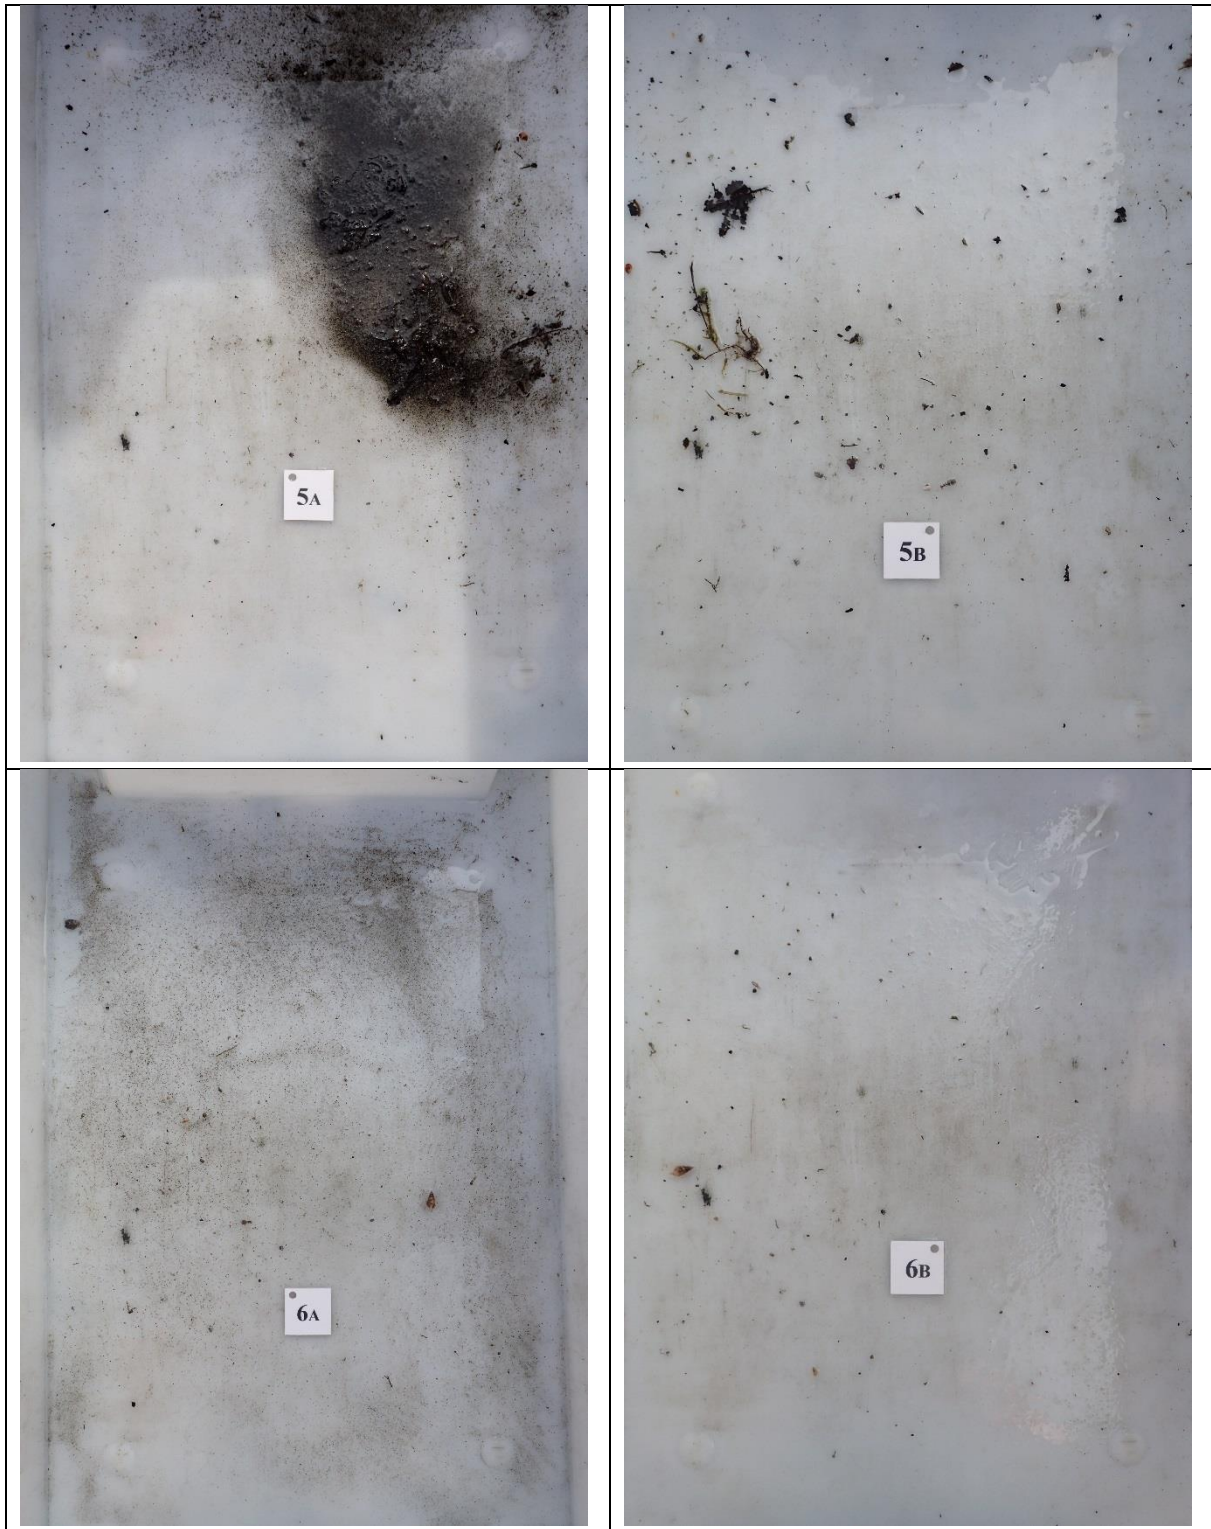
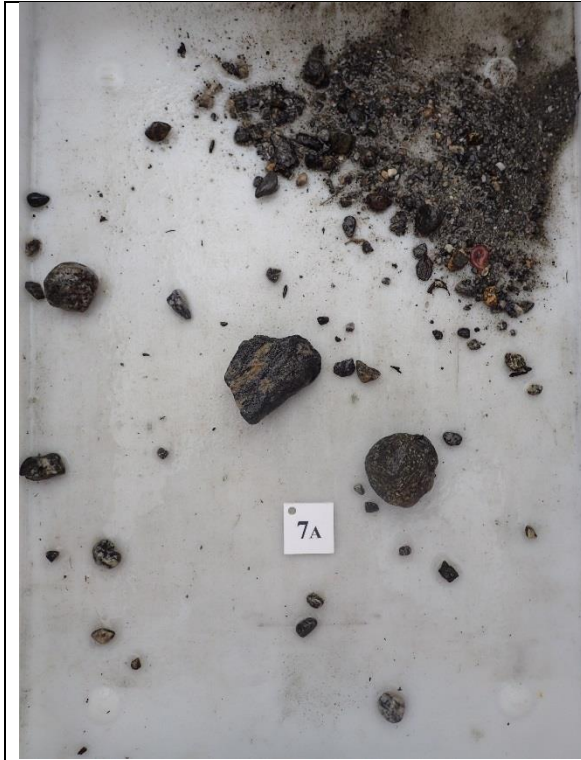
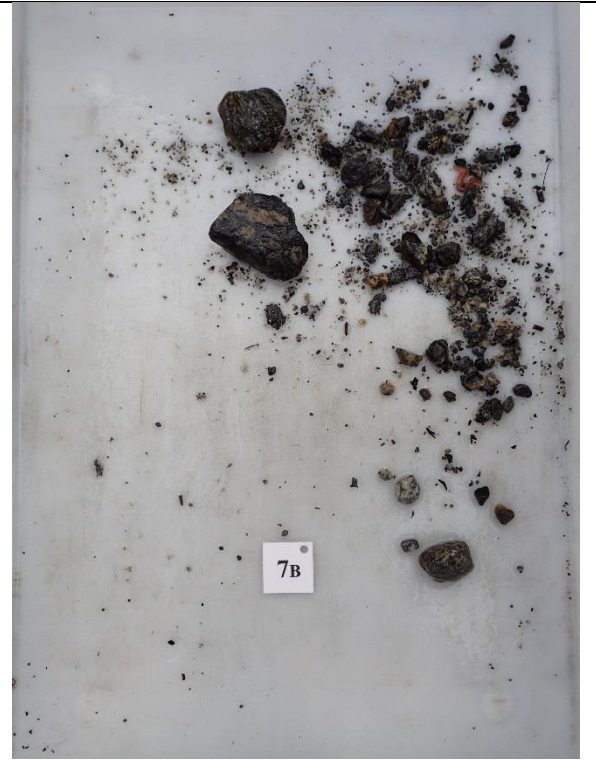
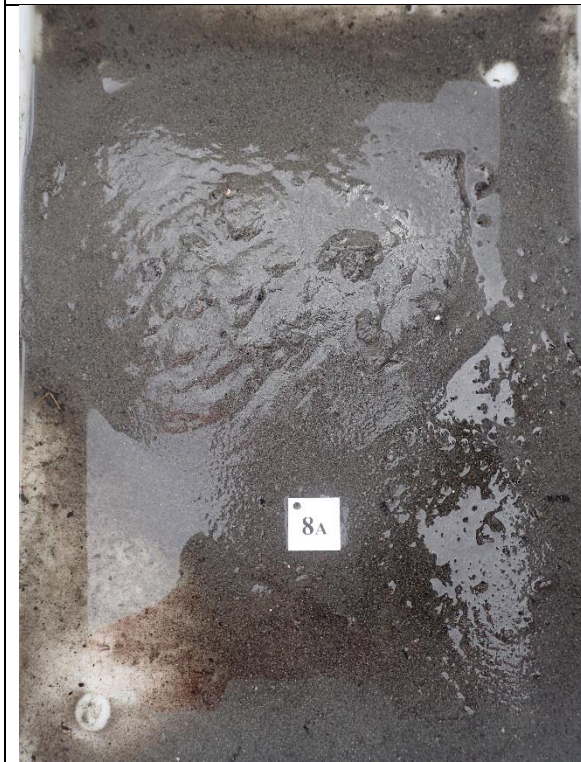
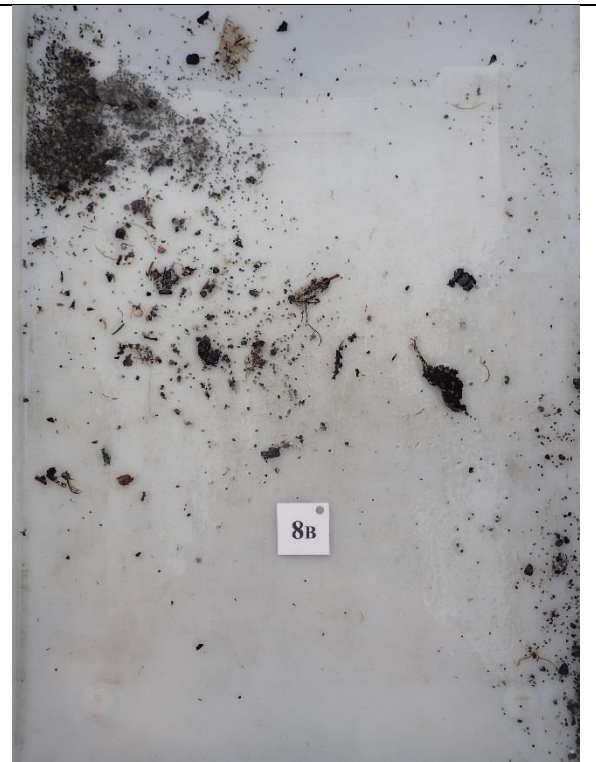
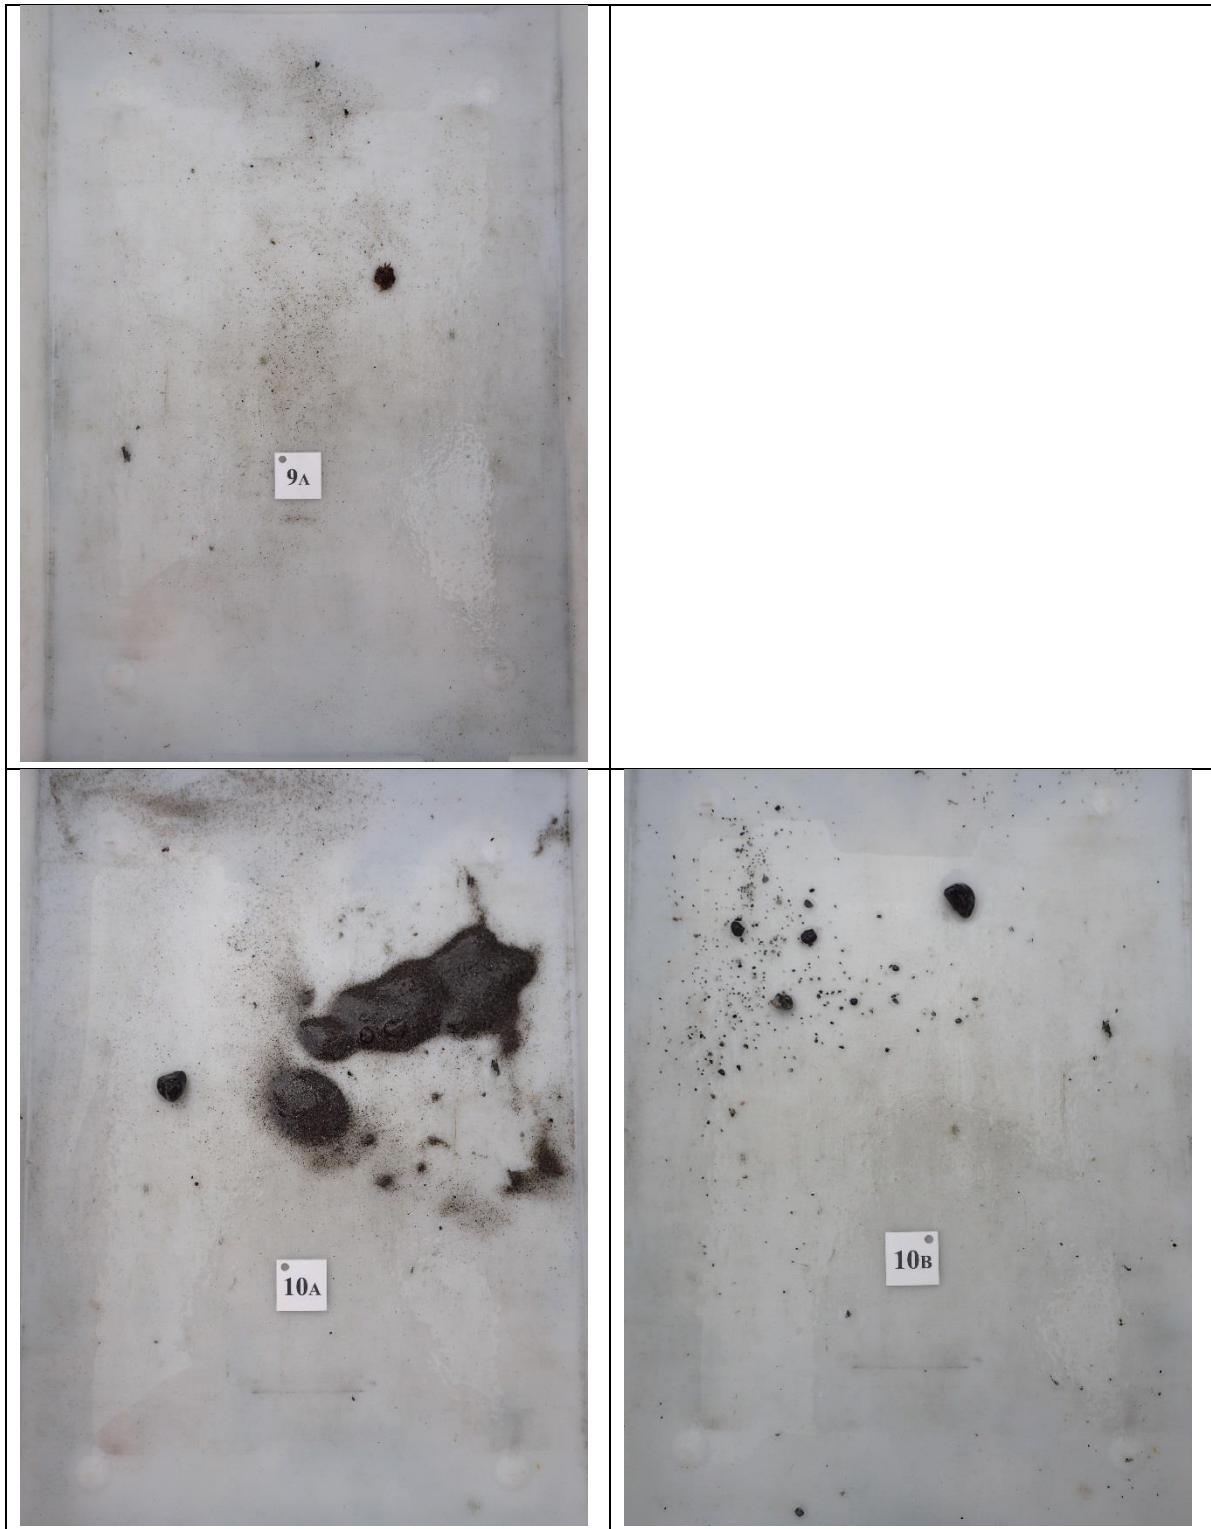
## Vedlegg 2 – Bilder fra prøvestasjoner

**Type sediment:** Sedimentet i grabbprøvene bestod hovedsakelig av sand, med mindre innslag av grus. Ved fem av stasjonene ble bunntypen bestemt til hardbunn. Det ble funnet nok sediment til analyse av alle parametergrupper ved fem stasjoner

**Fauna:** Bunngravende flerbørstemark ble registrert ved ni stasjoner, og individantallet varierte mellom 1 – 20 individer per grabbskudd. Ved stasjonen der det ikke ble registrert levende dyr (st. 9), skyldes dette trolig svært lite prøvemateriale i grabben.

**Sensoriske vurderinger:** Det ble ikke registrert gassbobler, nedslamming, brun/sort misfarging, myk/løs konsistens eller lukt ved noen av prøvepunktene. Samlet blir også denne parametergruppen gitt tilstand 1, *Meget god*.

Bilder nedenfor viser sediment og ferdig vasket prøve ved stasjonene.
