B-undersøkelse

Lokalitet VEIDNES (32637)

Lokalitetstilstand 3

Rapport ID 22317

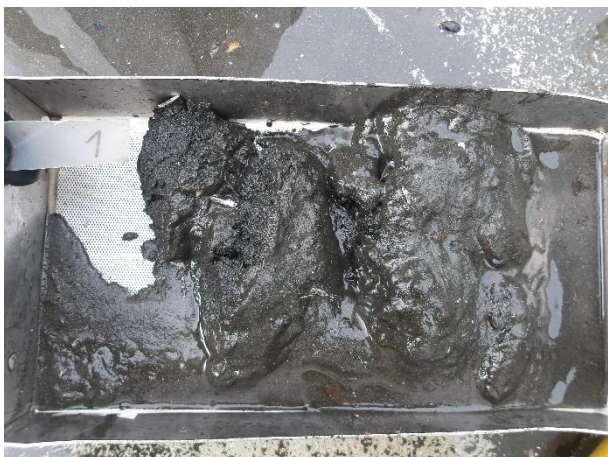
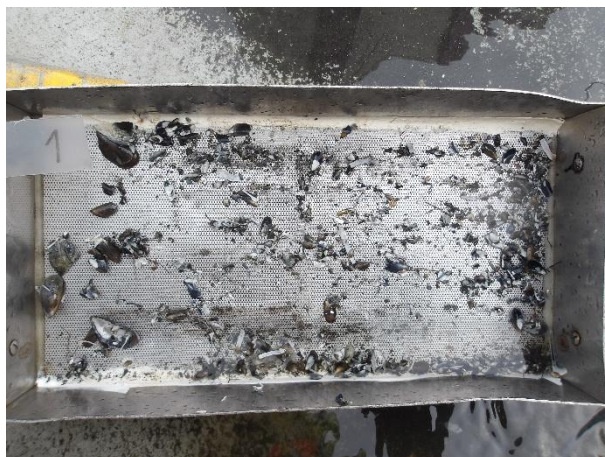
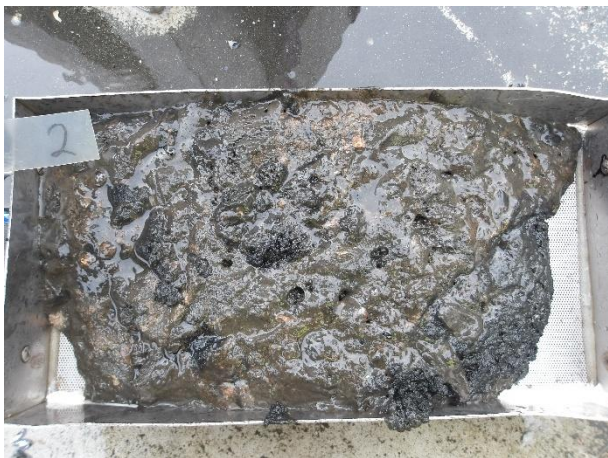
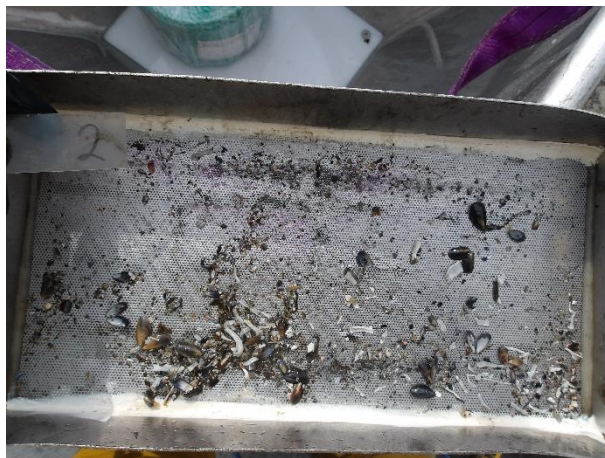
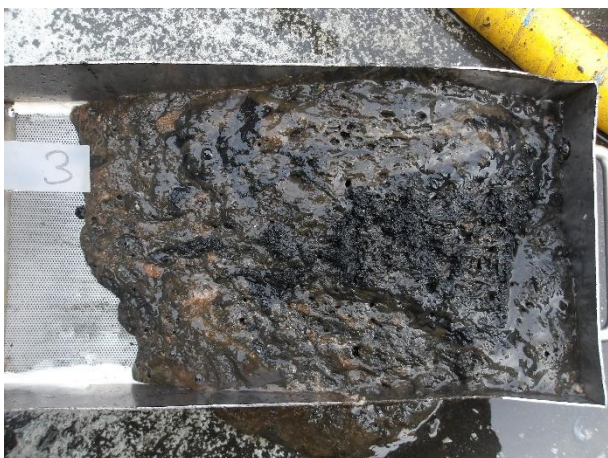
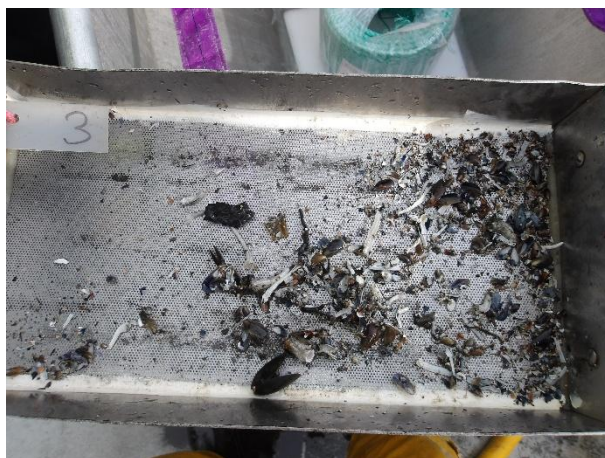
Vedlegg – Bilder fra prøvestasjoner

Bilder nedenfor viser sediment (venstre) og ferdig vasket prøve (høyre) ved stasjonene.
