B-undersøkelse

Lokalitet MERRABERGET (12904)

Lokalitetstilstand 1

Rapport ID 22320

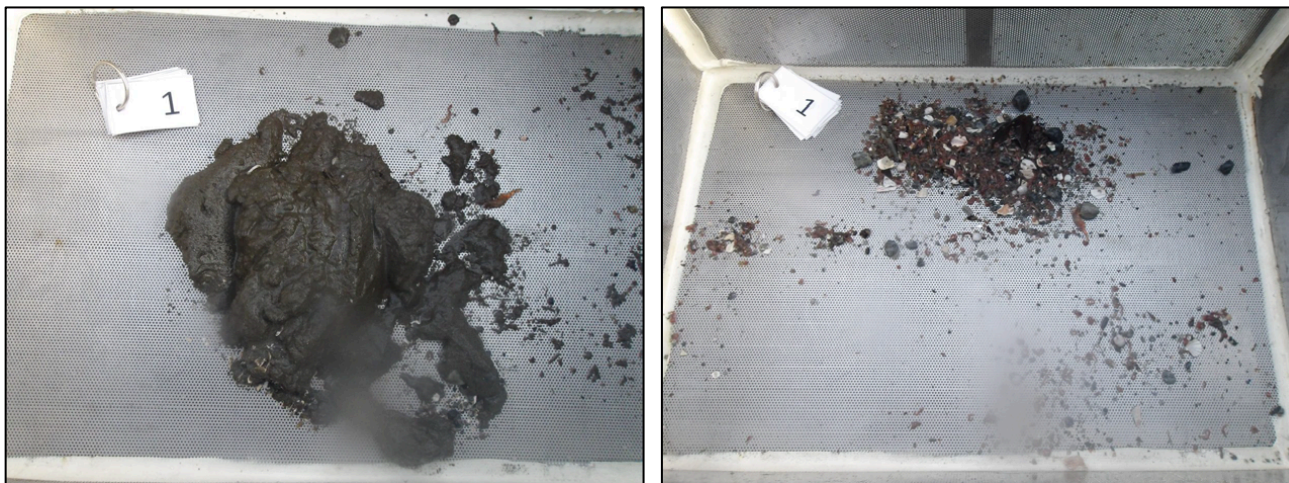
Prøvepunkt 1

Figur 8. Bilder av sedimentet hentet opp fra prøvepunkt 1. Uvasket prøve til venstre og vasket/silt prøve til høyre.

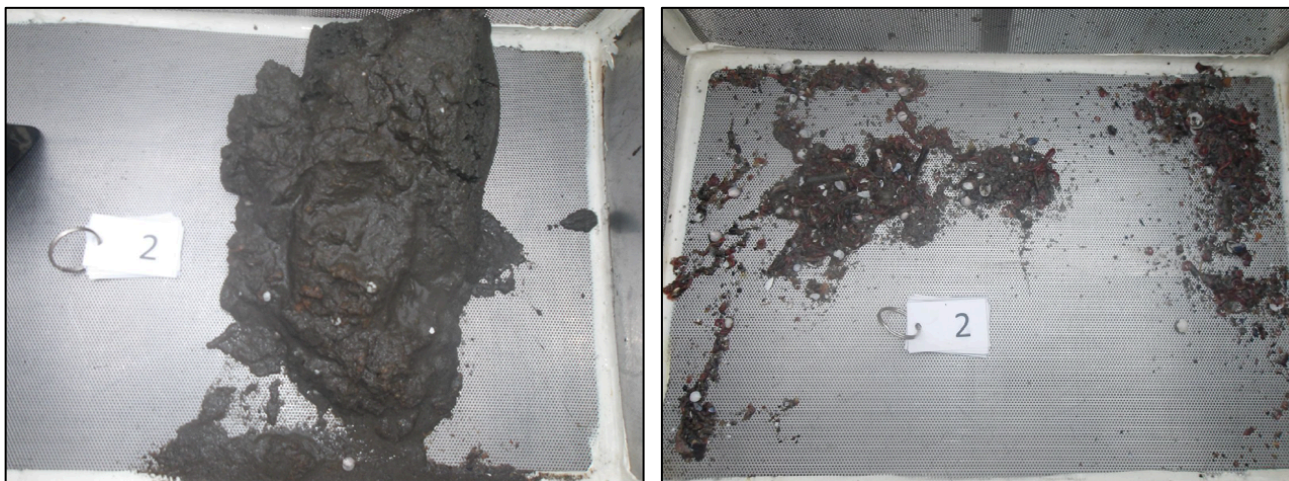
Prøvepunkt 2

Figur 9. Bilder av sedimentet hentet opp fra prøvepunkt 2. Uvasket prøve til venstre og vasket/silt prøve til høyre.

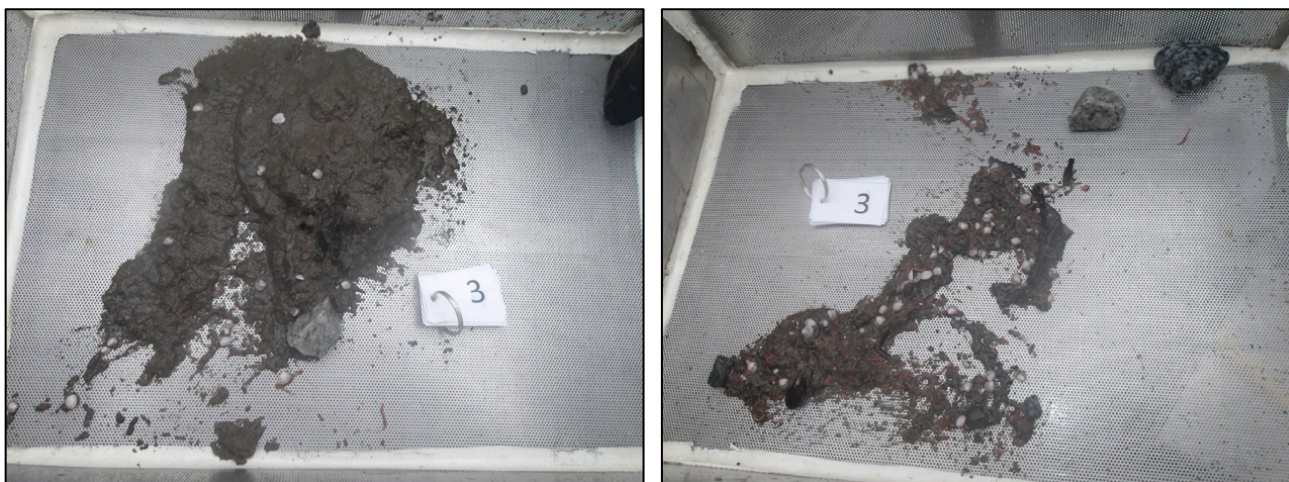
Prøvepunkt 3

Figur 10. Bilder av sedimentet hentet opp fra prøvepunkt 3. Uvasket prøve til venstre og vasket/silt prøve til høyre.

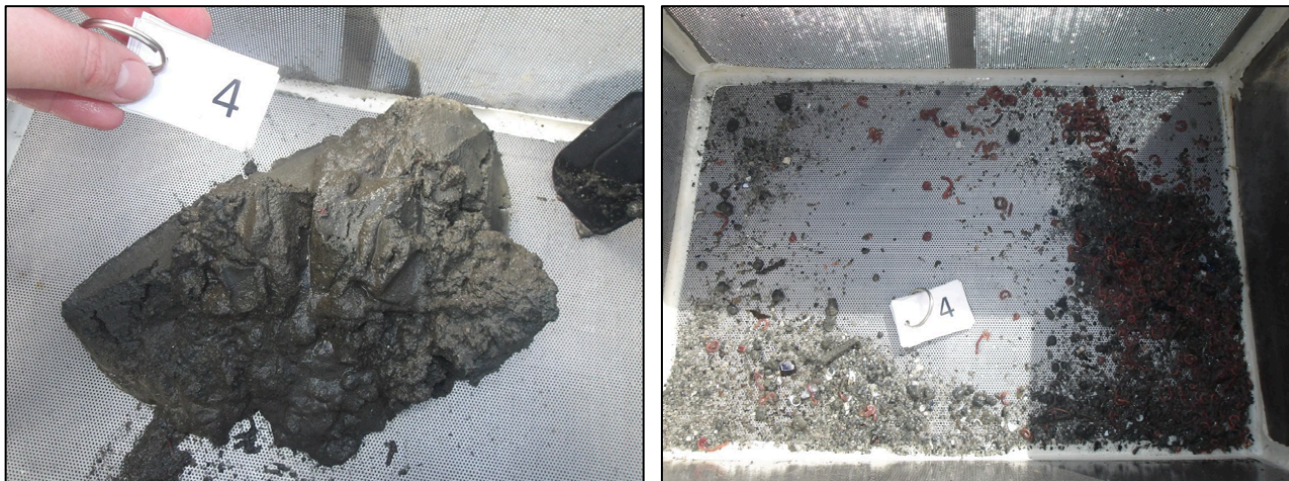
Prøvepunkt 4

Figur 11. Bilder av sedimentet hentet opp fra prøvepunkt 4. Uvasket prøve til venstre og vasket/silt prøve til høyre.

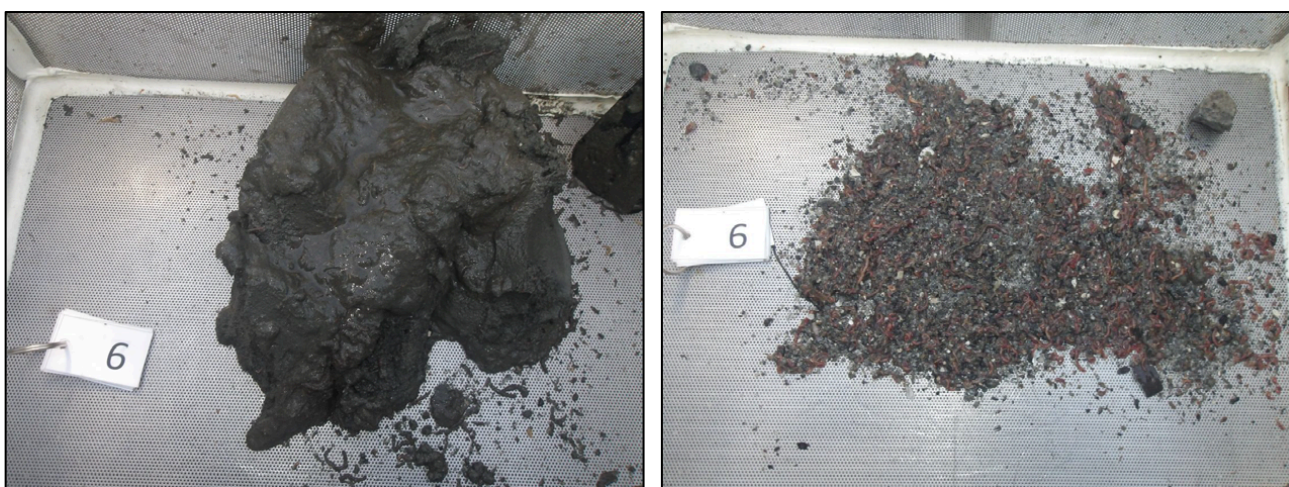
Prøvepunkt 6

Figur 13. Bilder av sedimentet hentet opp fra prøvepunkt 6. Uvasket prøve til venstre og vasket/silt prøve til høyre.

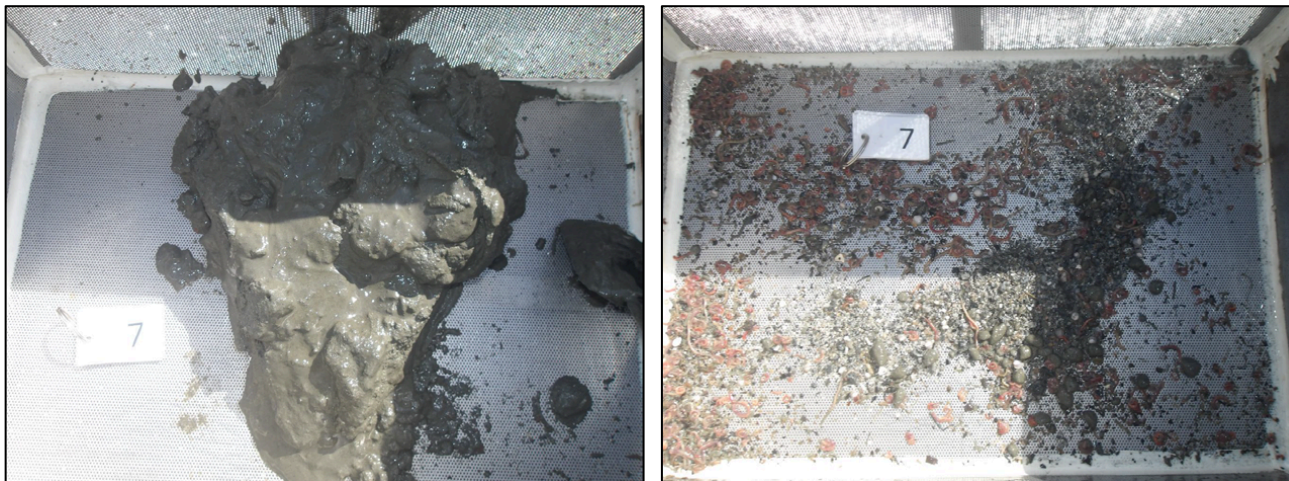
Prøvepunkt 7

Figur 14. Bilder av sedimentet hentet opp fra prøvepunkt 7. Uvasket prøve til venstre og vasket/silt prøve til høyre.

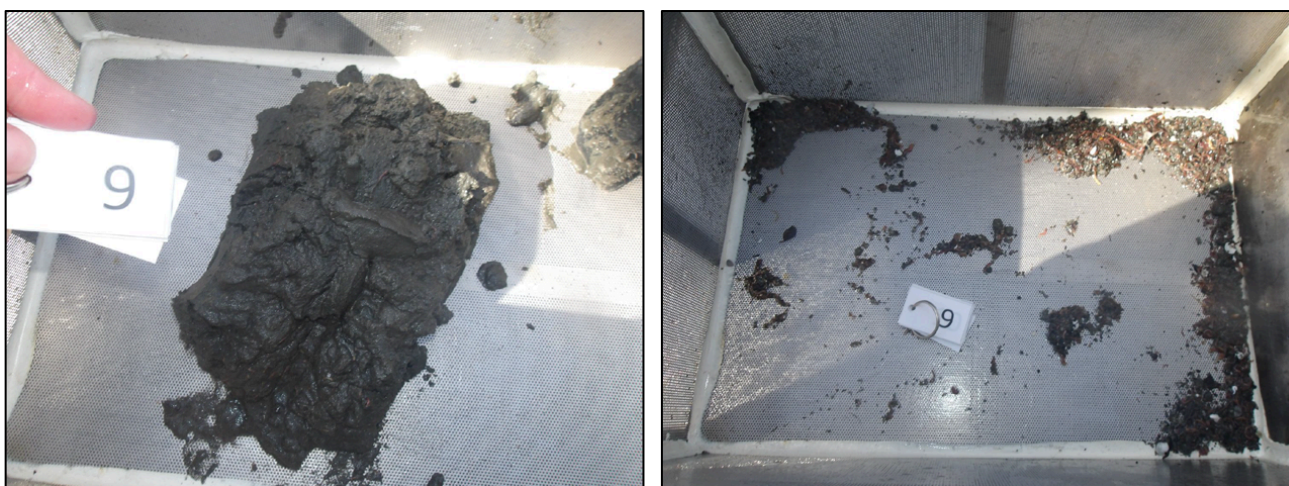
Prøvepunkt 9

Figur 16. Bilder av sedimentet hentet opp fra prøvepunkt 9. Uvasket prøve til venstre og vasket/silt prøve til høyre.

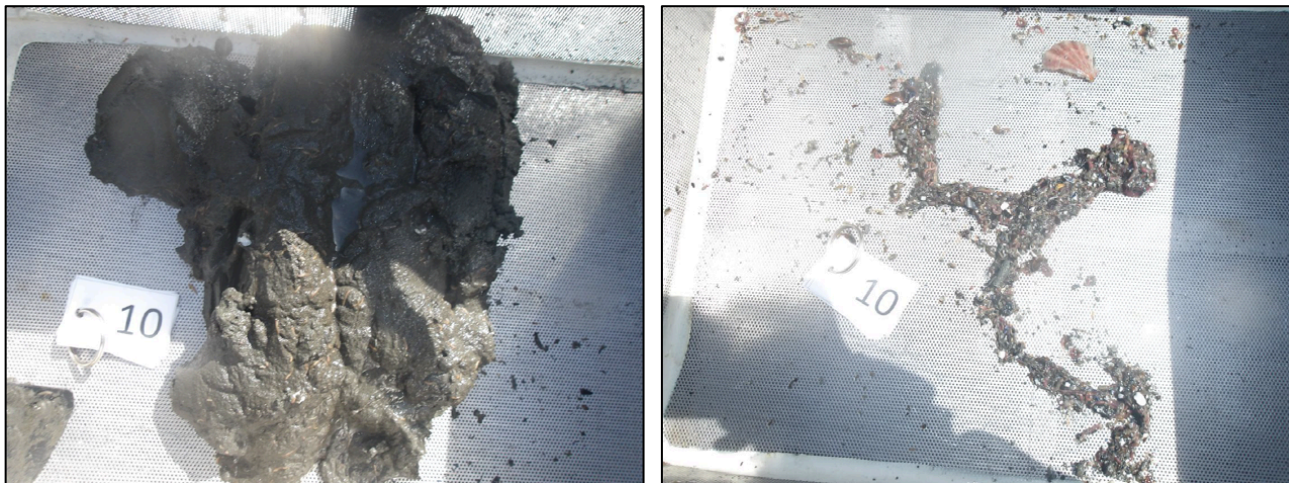
Prøvepunkt 10

Figur 17. Bilder av sedimentet hentet opp fra prøvepunkt 10. Uvasket prøve til venstre og vasket/silt prøve til høyre.
