# **B-undersøkelse**

## **Lokalitet BLÅMANN SVIK (29458)**

**Lokalitetstilstand 1**

## Kart til B-undersøkelse ved Blåmannsvik (29458), 2026

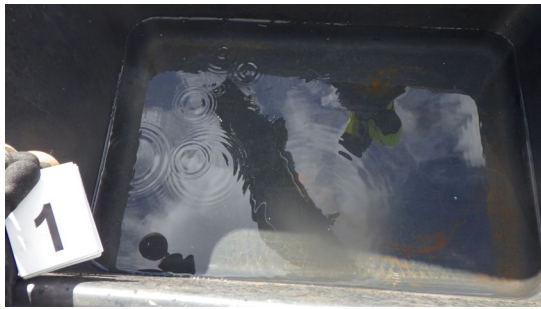
St	Bilde før sikting	Bilde etter sikting
St 1

Prøvepunkt	Kommentar
1	Kun avskrap av fjell.
2	
3	Kun avskrap av fjell.
4	
5	
6	
7	
8	Dårlig prøve, ikke siktet.
9

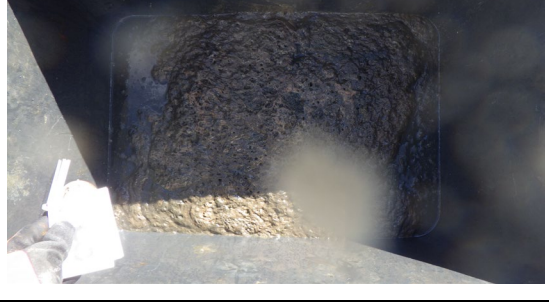
<p><b>St 8</b></p>

<p><i>Dårlig prøve – ikke siktet.</i></p>
<p><b>St 9</b></p>
