# B-undersøkelse

## Lokalitet GAUKVÆRØY (38757)

Lokalitetstilstand 1

Rapport ID 22361

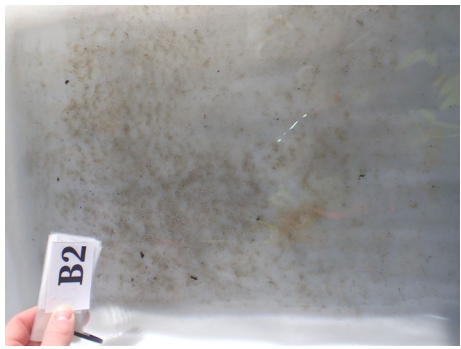
<i>St 2</i>

For lite sediment.
<i>St 3</i>

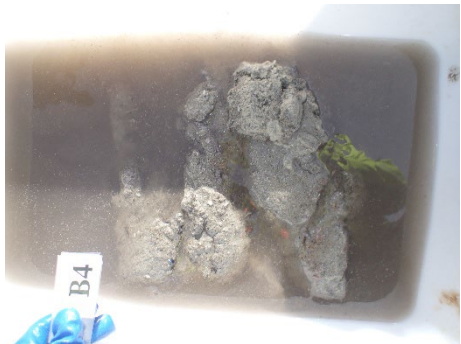
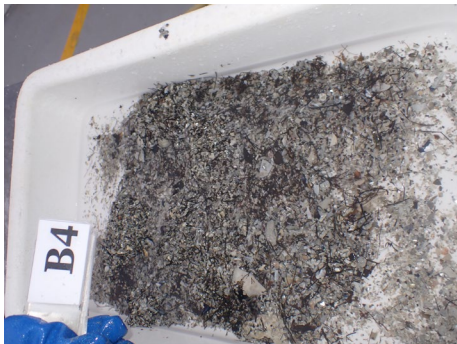
<i>St 4</i>

Prøvepunkt	Kommentar
1	
2	
3	Mange ulike arter børstemark.
4	Øverste <0.5 cm mykere enn resterende sediment.
5	
6	
7	Mye avrenning i grabbkjeft.
8	
9

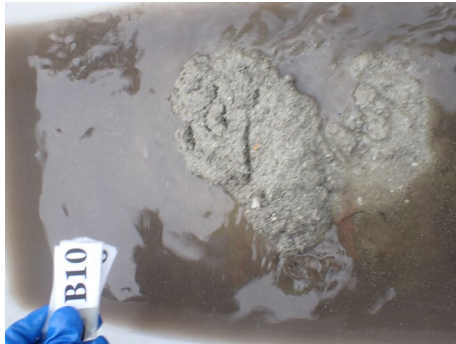
<p><b>St 10</b></p>

Prøvepunkt	Kommentar
10	Brun/sort vann. Oransje-brunt skum under sikting.

<p>Bilde avglemt i felt.</p>
<p><b>St 11</b></p>

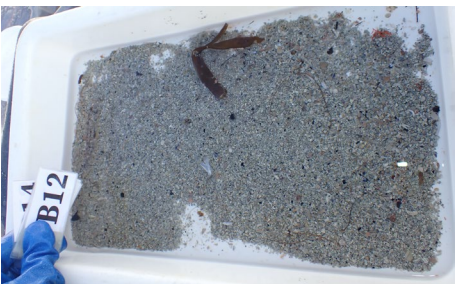
<p><b>St 12</b></p>

Prøvepunkt	Kommentar
11	
12	Ekstremt mye fekalier.
13	
14	
15	Liten slangestjerne.
