B-undersøkelse

Lokalitet HOLEVIK (11571)

Lokalitetstilstand 1

Rapport ID 22367

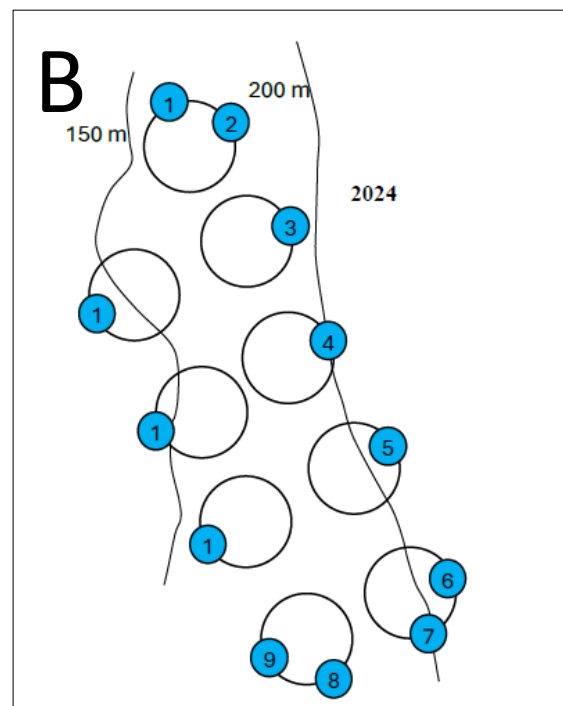
Figur 4 Sammenligning av tilstand på stasjonene ved nåværende (A) og forrige B-undersøkelse (B).
