# **B-undersøkelse for lokalitet FRAMNES (10496)**

Rapport ID 2237

# Undersøkelse av sedimentmiljø ved Framnessmolt

NS 9410:2016

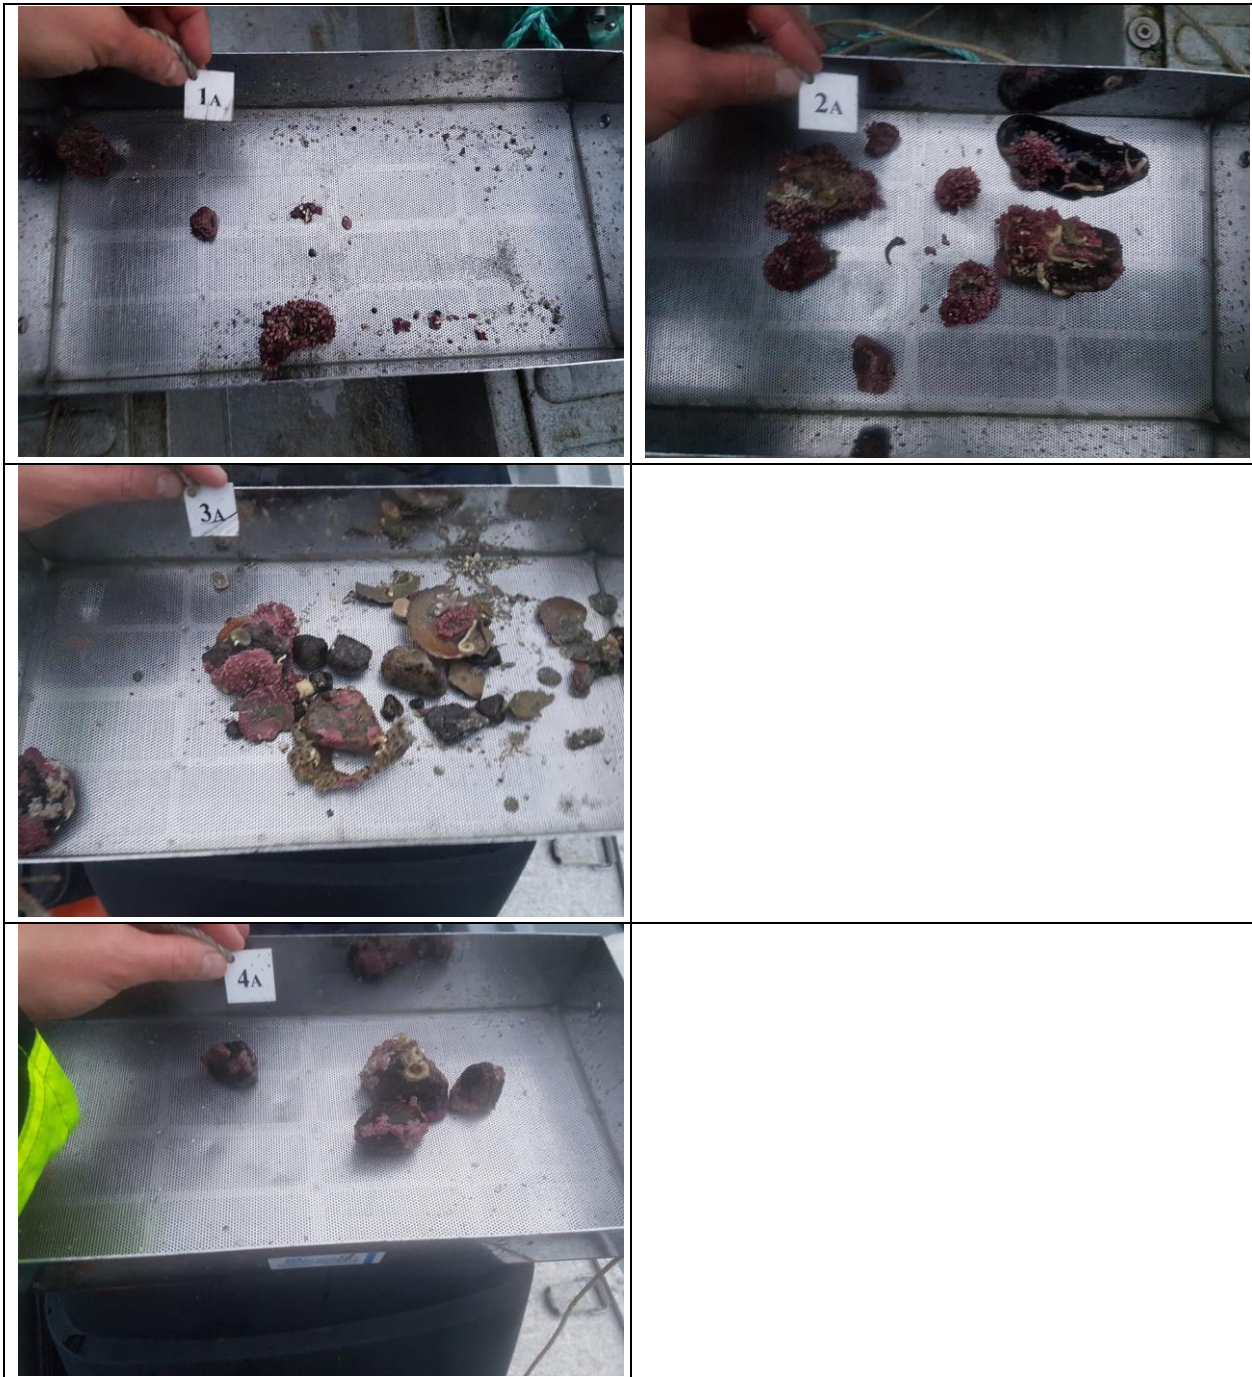
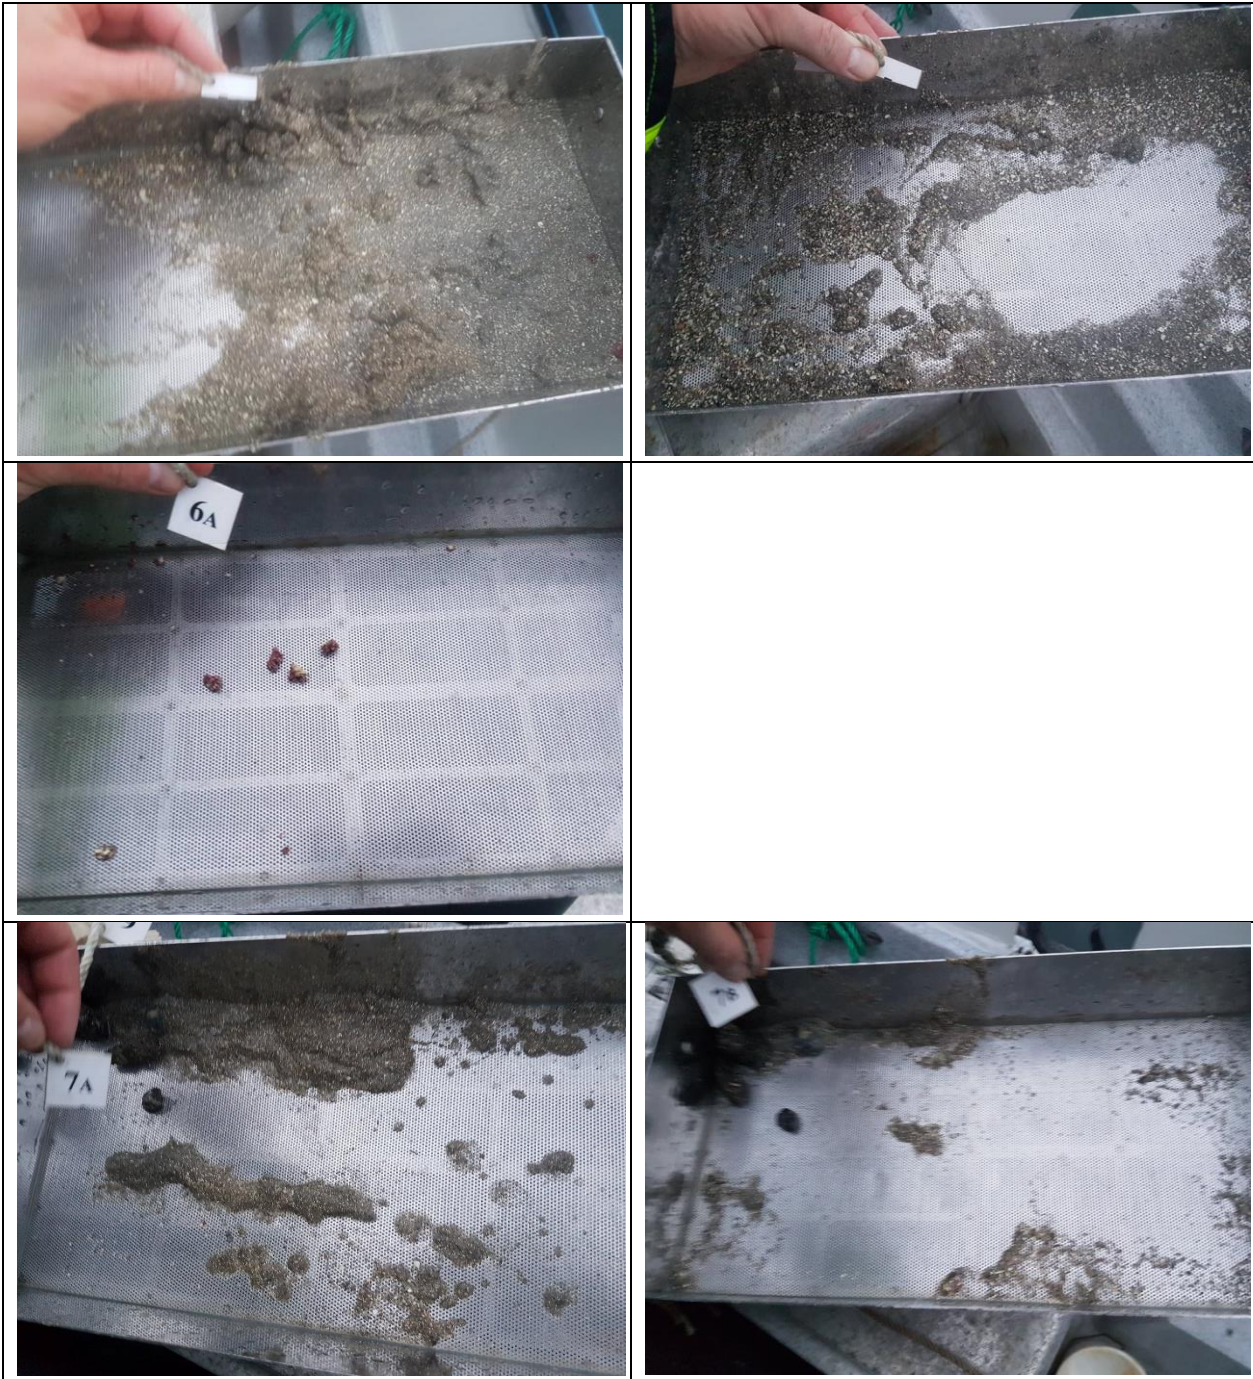
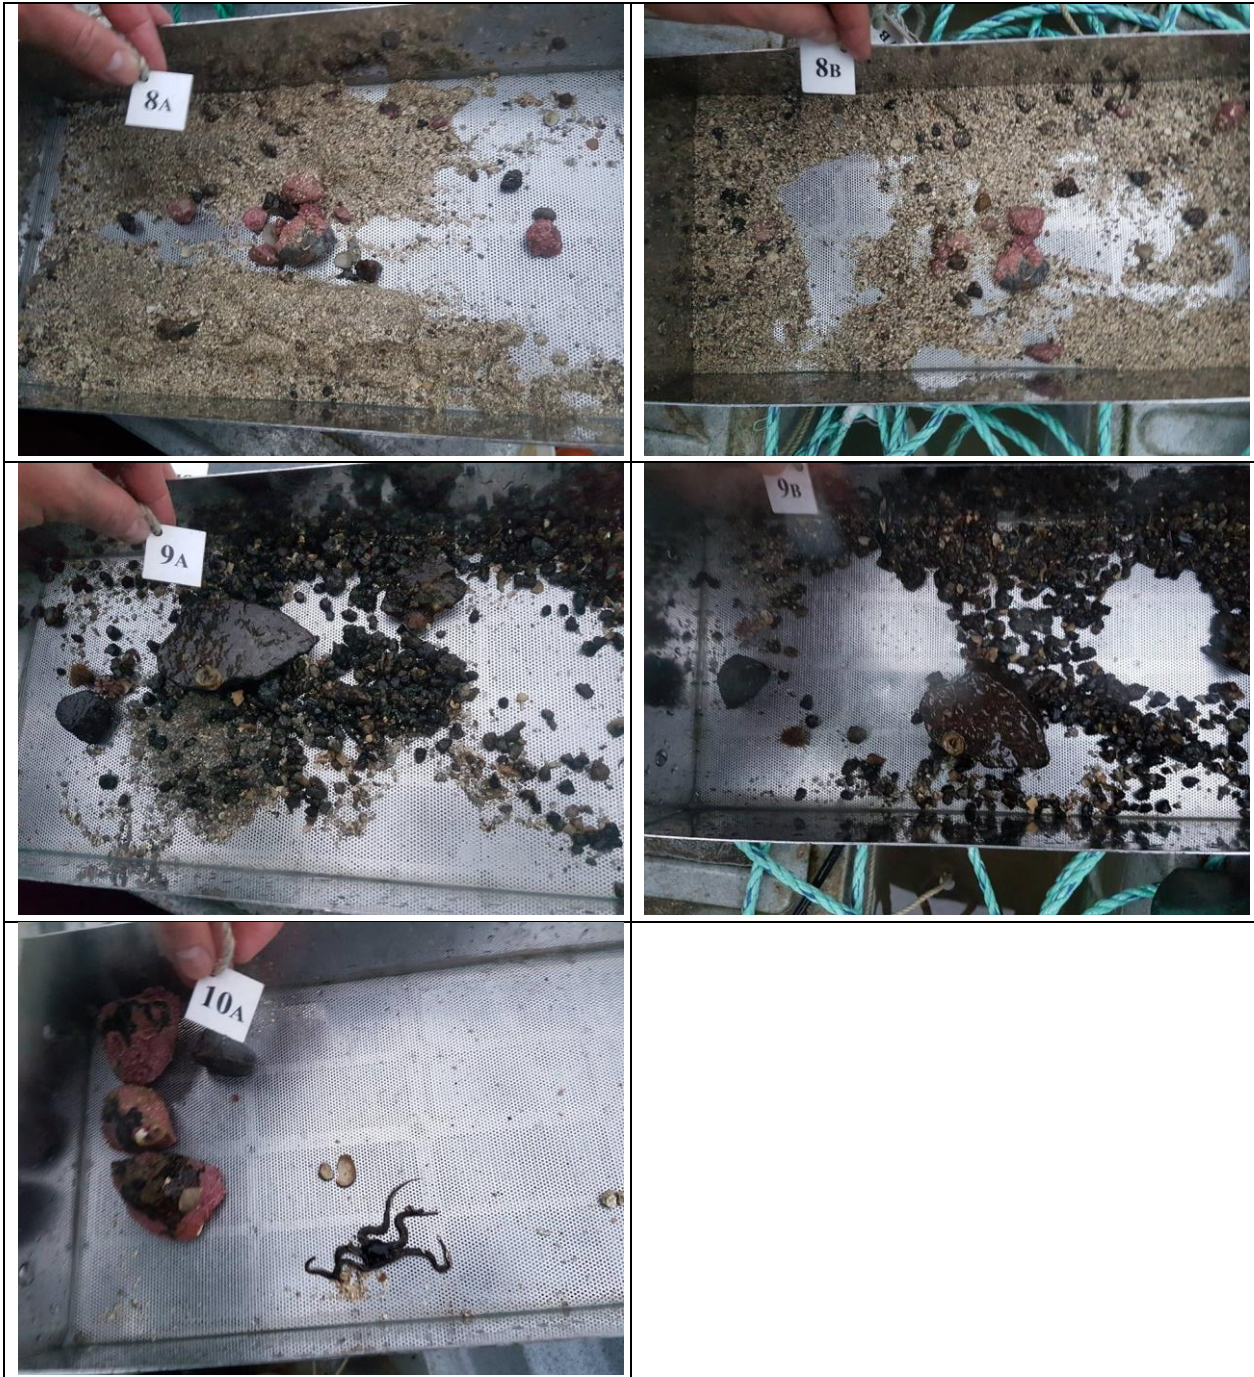
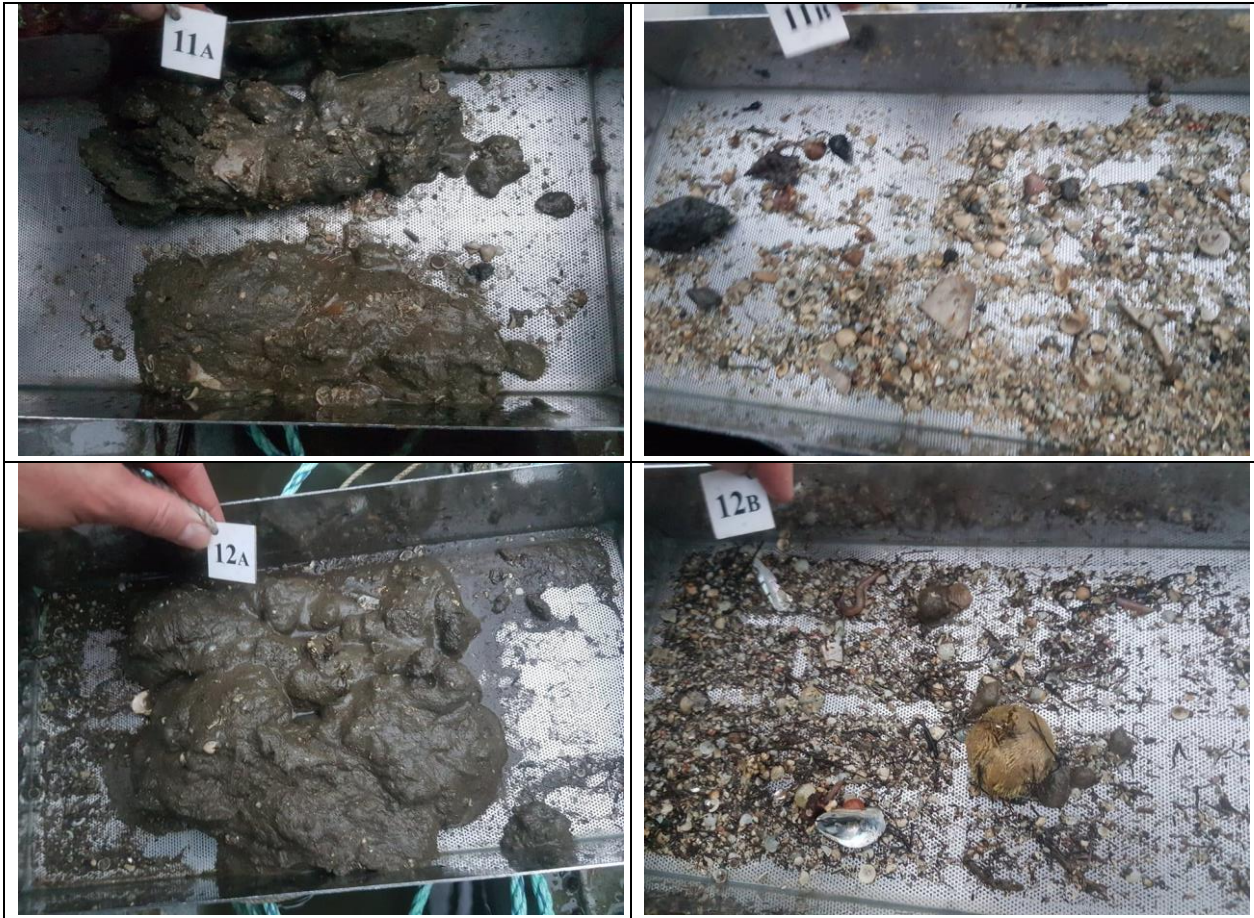
**Vedlegg 2 – Bilder fra prøvestasjoner**

**Type sediment:** Sedimentene bestod for det meste av grus, skjellsand og sand rundt utslippspunktet. Sedimentene ved de dypere områdene sørvest av utslippet bestod i hovedsak av leire.

**Fauna:** Det ble registrert bunngravende børstemark ved 11 av 12 prøvestasjoner. Det ble i tillegg observert et variert og naturlig dyreliv, inklusiv sjømus, slangestjerne, kråkebolle, sjøstjerne og skallus.

Bilder nedenfor viser sediment og ferdig vasket prøve ved stasjonene.

**Bilde merket 1A,2A,3A...osv = sediment**

**Bilde merket 1B, 2B, 3B....= ferdig vasket prøve**
