B-undersøkelse

Lokalitet SVARTFJELL (11312)

Lokalitetstilstand 2

Rapport ID 22376

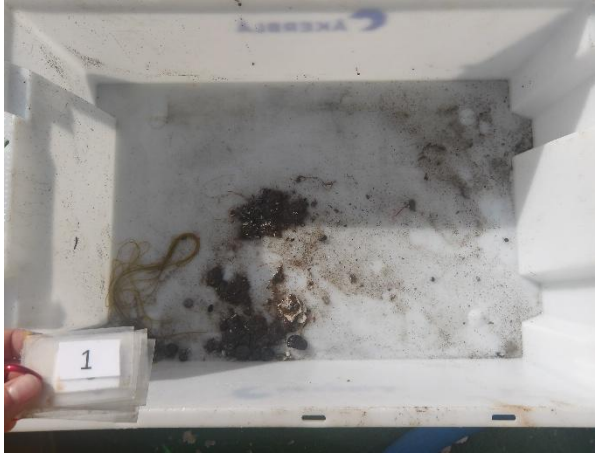
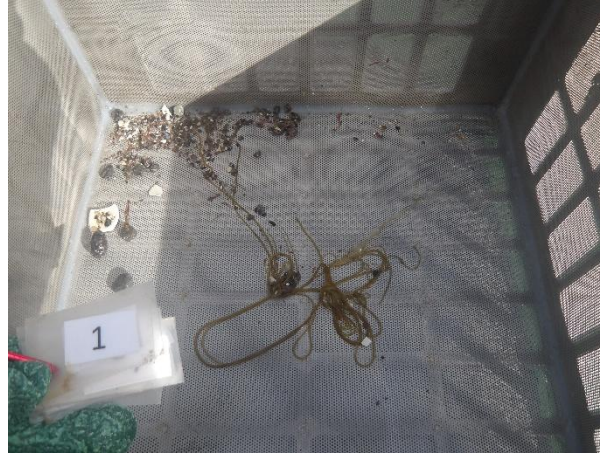
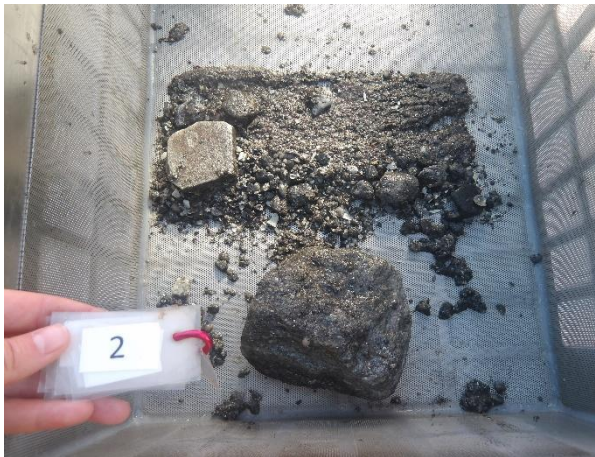
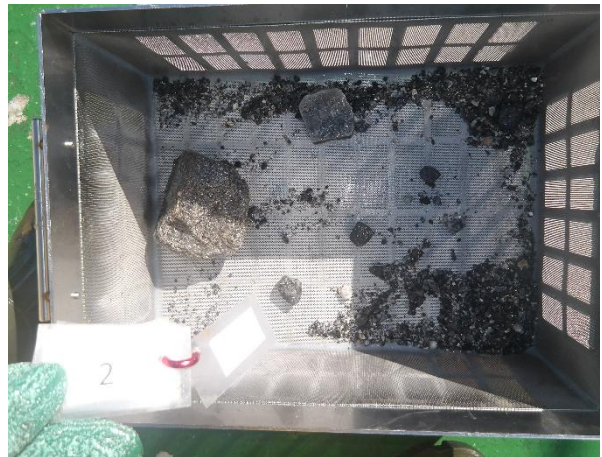
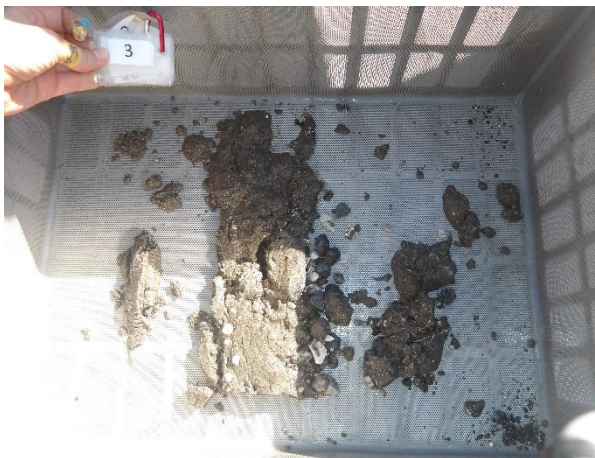
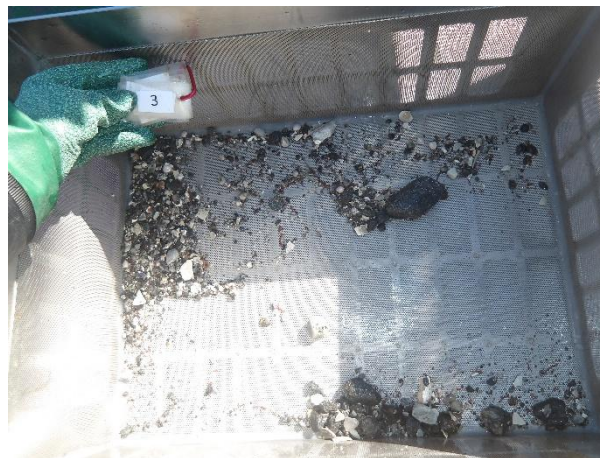
Vedlegg 1 – Bilder fra prøvestasjoner

Bilder nedenfor viser sediment (venstre) og ferdig silt prøve (høyre) ved stasjonene.
