**B-undersøkelse**

**Lokalitet JUVÅGEN (11225)**

**Lokalitetstilstand 1**

Rapport ID 22385

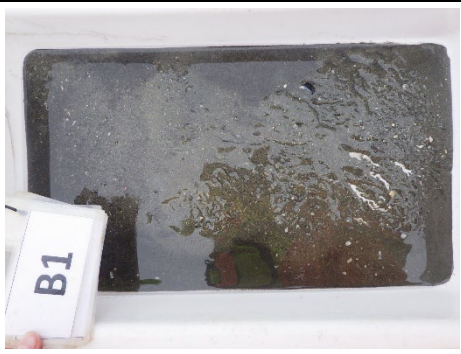
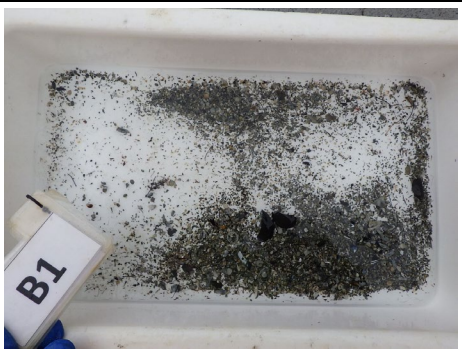
St	Bilde før sikting	Bilde etter sikting
St 1

Prøvepunkt	Kommentar
1	Forsøk 1: skrap. Naturlig lukt og farge. Noen mørkere områder.
2	
3	
4	Skjell og eremittkreps
5	
6	Mer lukt enn forutgående stasjoner.
7	Skrap på begge forsøk.
8	
9	Skrap begge forsøk.
