# **B-undersøkelse**

## **Lokalitet SLÅTTHOLMEN (26155)**

**Lokalitetstilstand 1**

Rapport ID 22391

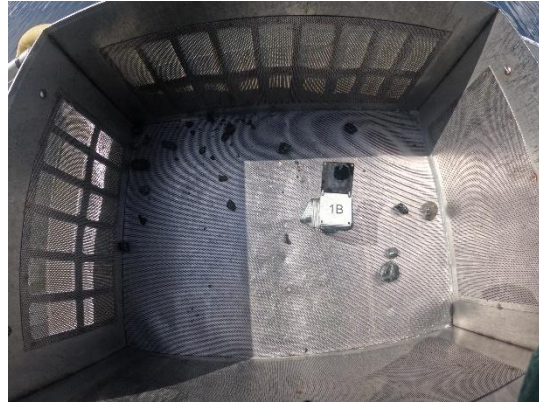
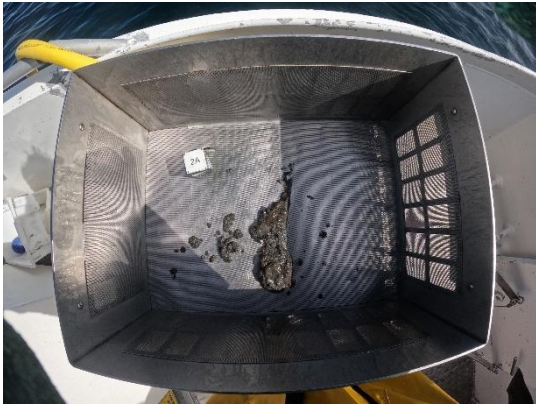
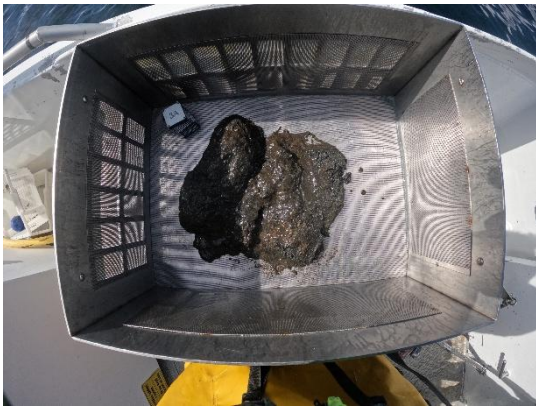
## BILDER FRA PRØVESTASJONENE

Bilder nedenfor viser sediment til høyre, og ferdig silet prøve til venstre ved stasjonene.
