**B-undersøkelse**  
**Lokalitet LIAN (35977)**

**Lokalitetstilstand 1**

Rapport ID 22392

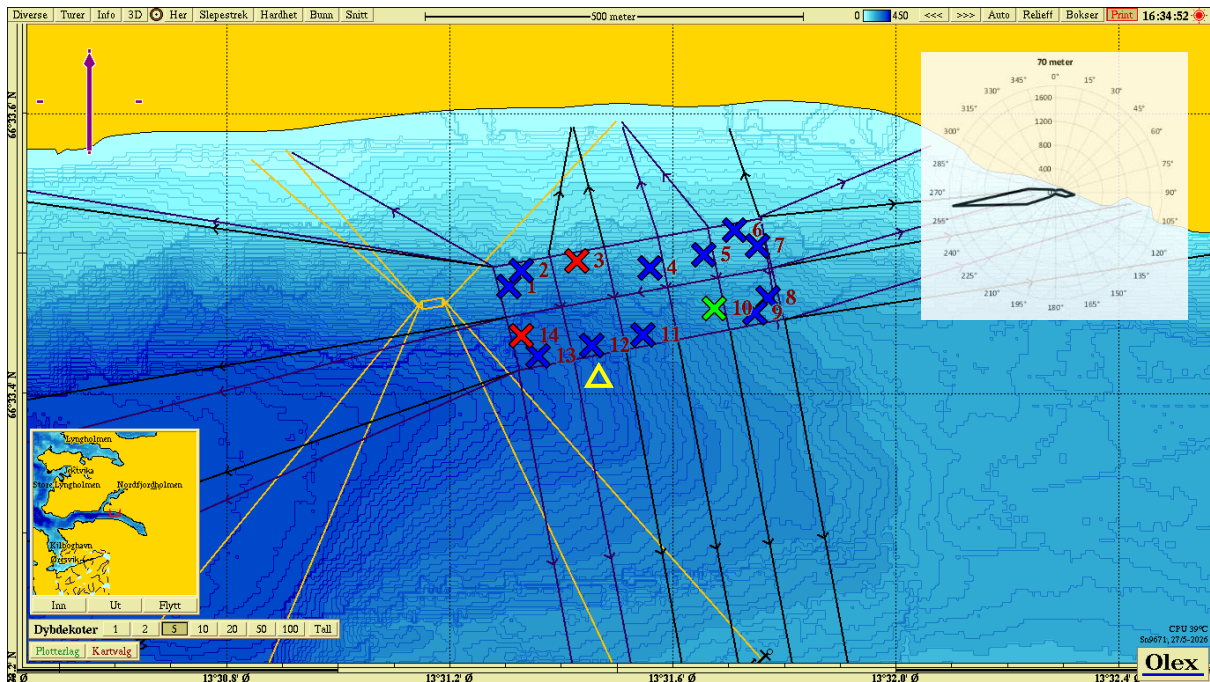
Figur 2 Dybdekart ved Lian. Prøvetakingsstasjonene er tegnet inn med fargekode som beskriver tilstand iht NS 9410:2016 (1 = blå, 2 = grønn, 3 = gul, 4 = rød). Strømrøse i høyre hjørne viser retning av vanntransport ved spredningsdyp på lokaliteten, og gul trekant viser plassering av måleren (Kallelid, 2024. Aqua kompetanse rapportnummer 2506-11-23S).

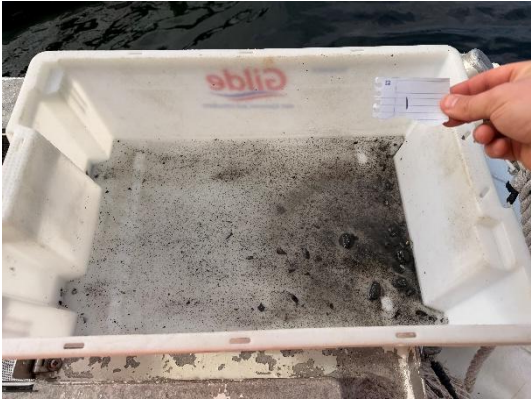
St	Bilde før sikting	Bilde etter sikting
St 1

Prøvepunkt	Kommentar
1	Ruller ned fjellside
2	Ruller ned fjellside
3	Terrestrisk i prøve
4	Noe terrestrisk i prøve
5	Noe terrestrisk i prøve
6	Noe terrestrisk i prøve
7	
8	
9	Noe terrestrisk i prøve

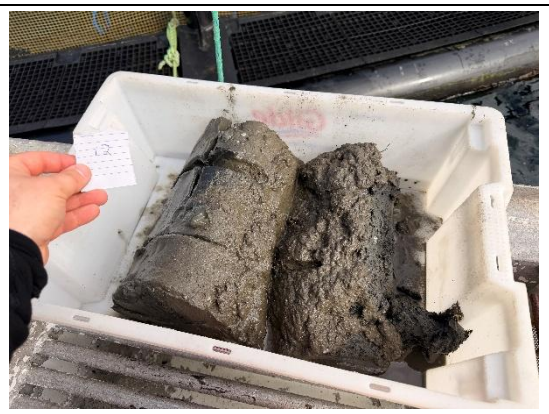
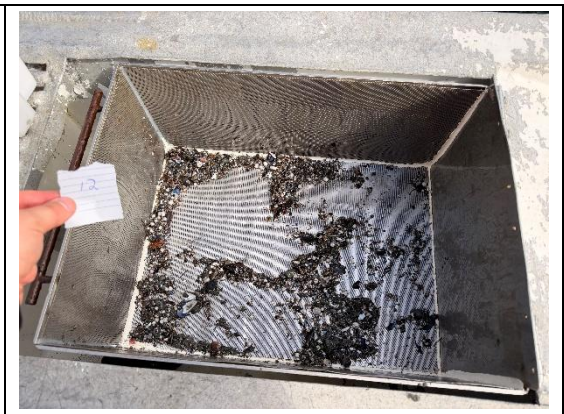
<p><b>St 12</b></p>

Prøvepunkt	Kommentar
11	Noe terrestrisk i prøve
12	Noe terrestrisk i prøve
13	Noe terrestrisk i prøve
14	Ble ikke siktet da gassdannelse

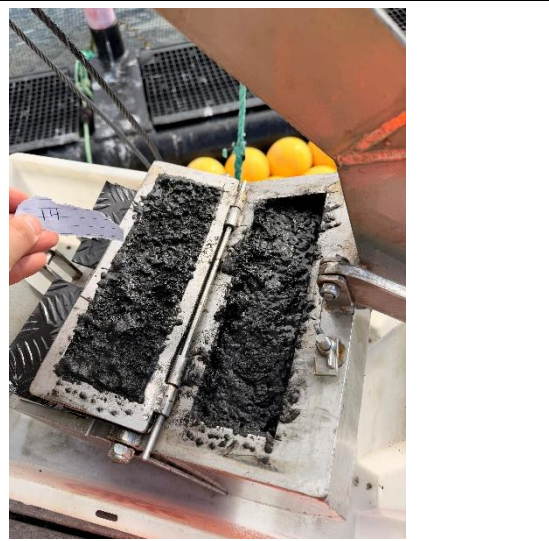
<p><b>St 14</b></p>

<p>Intet bille. Ikke siktet grunnet gassdannelse.</p>
