# **B-undersøkelse**

## **Lokalitet KILANESET (13225)**

### **Lokalitetstilstand 1**

Rapport ID 22393

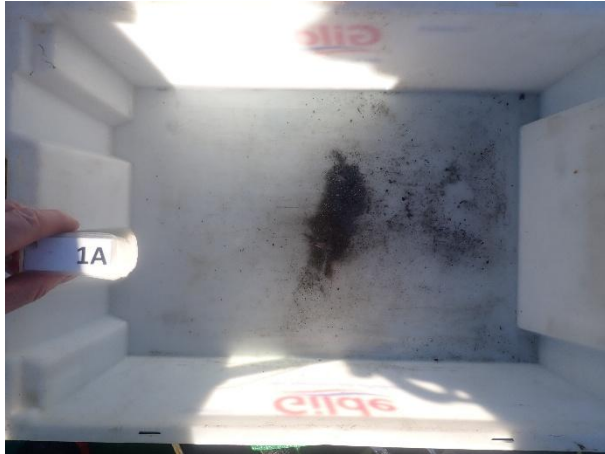
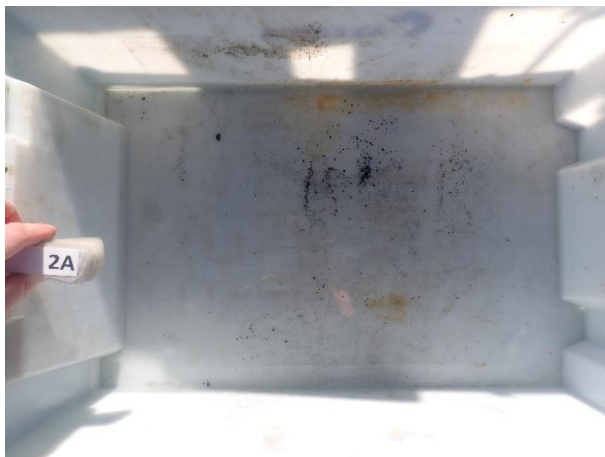
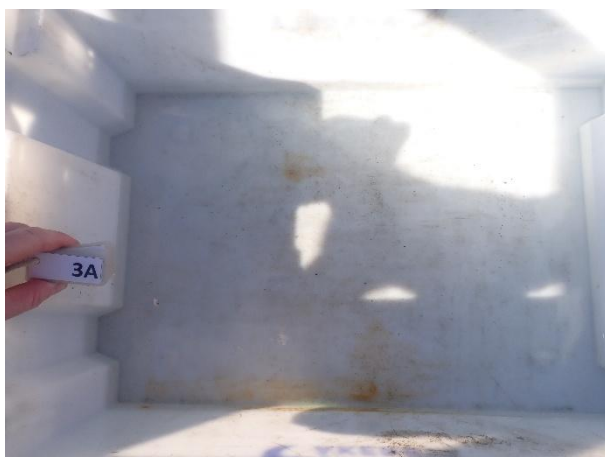
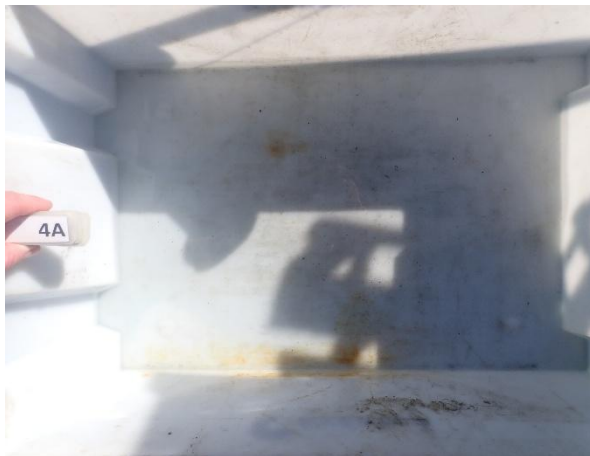
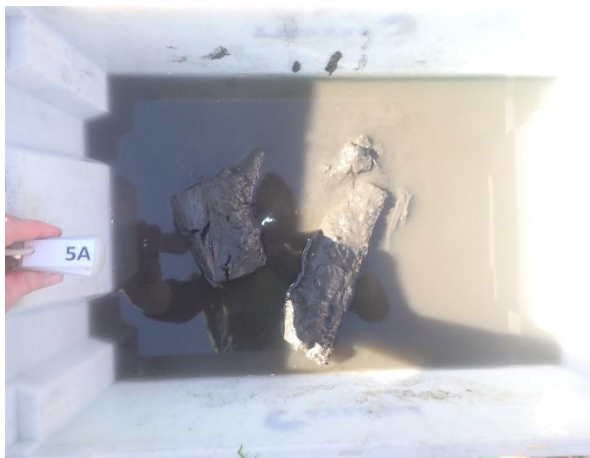
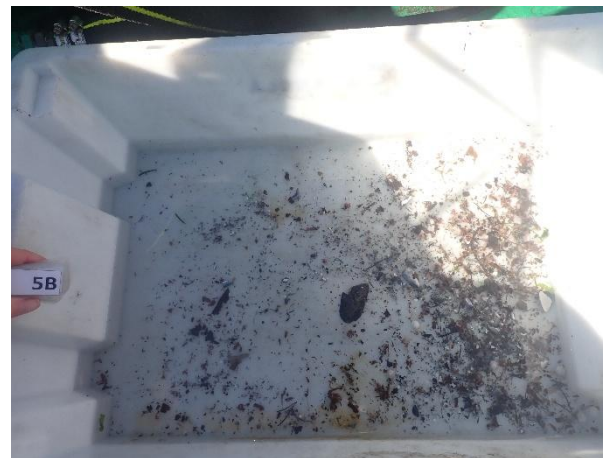
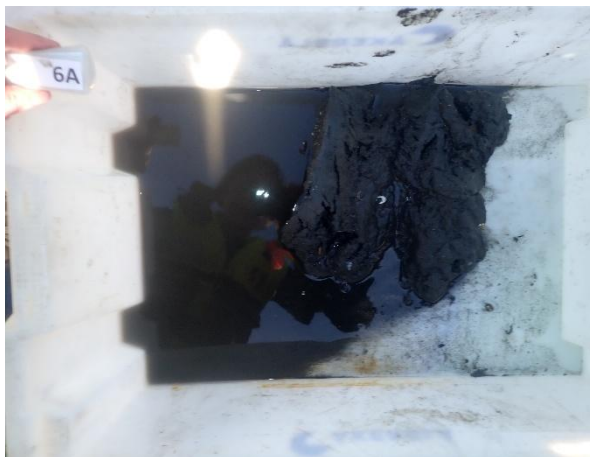
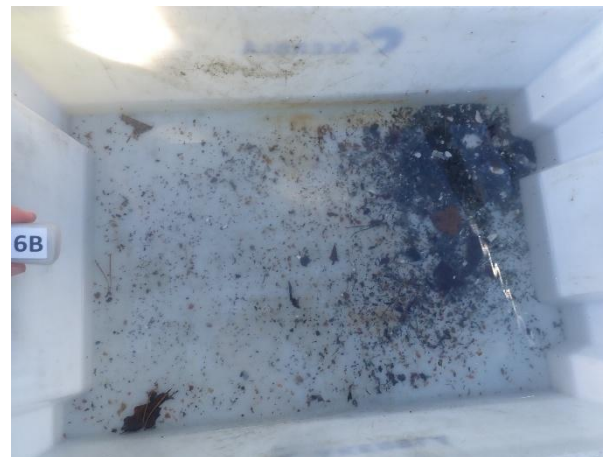
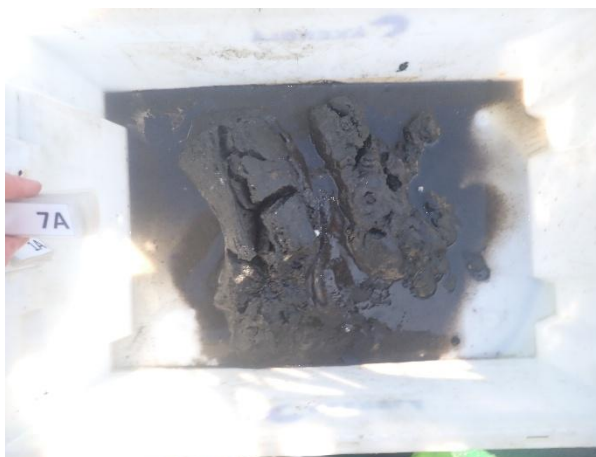
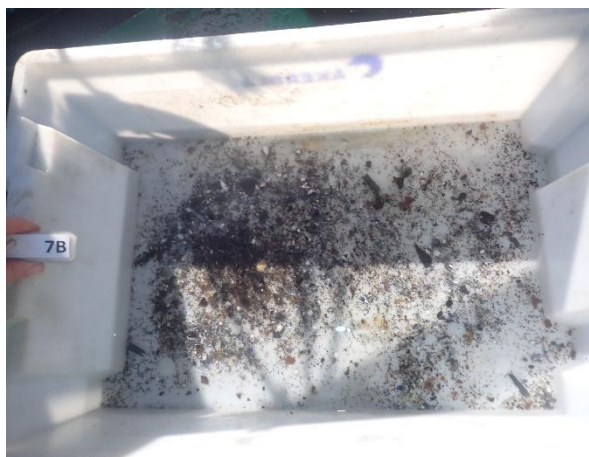
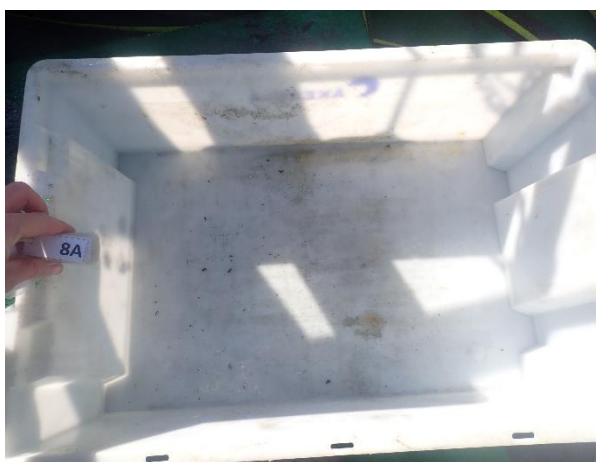
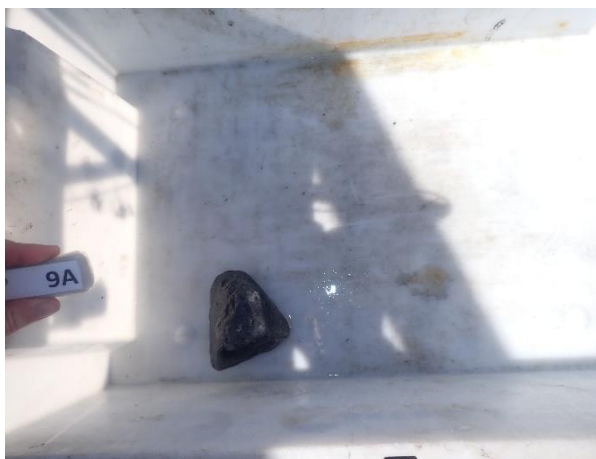
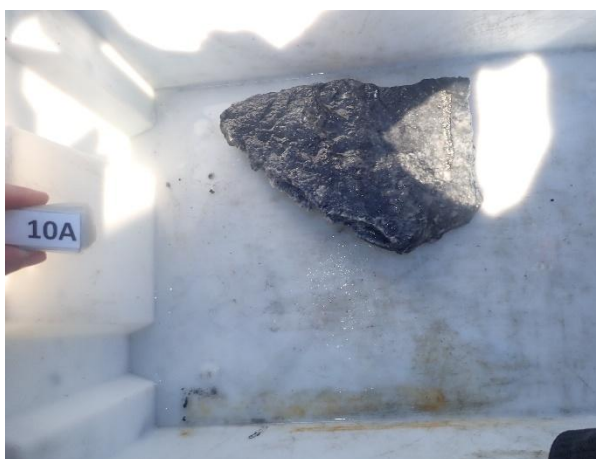
## Vedlegg 1 – Bilder fra prøvestasjoner

Bilder nedenfor viser sediment (A) og ferdig silt prøve (B) ved stasjonene.
