B-undersøkelse
Lokalitet SJÅNESET (13530)

Lokalitetstilstand 1

Rapport ID 22400

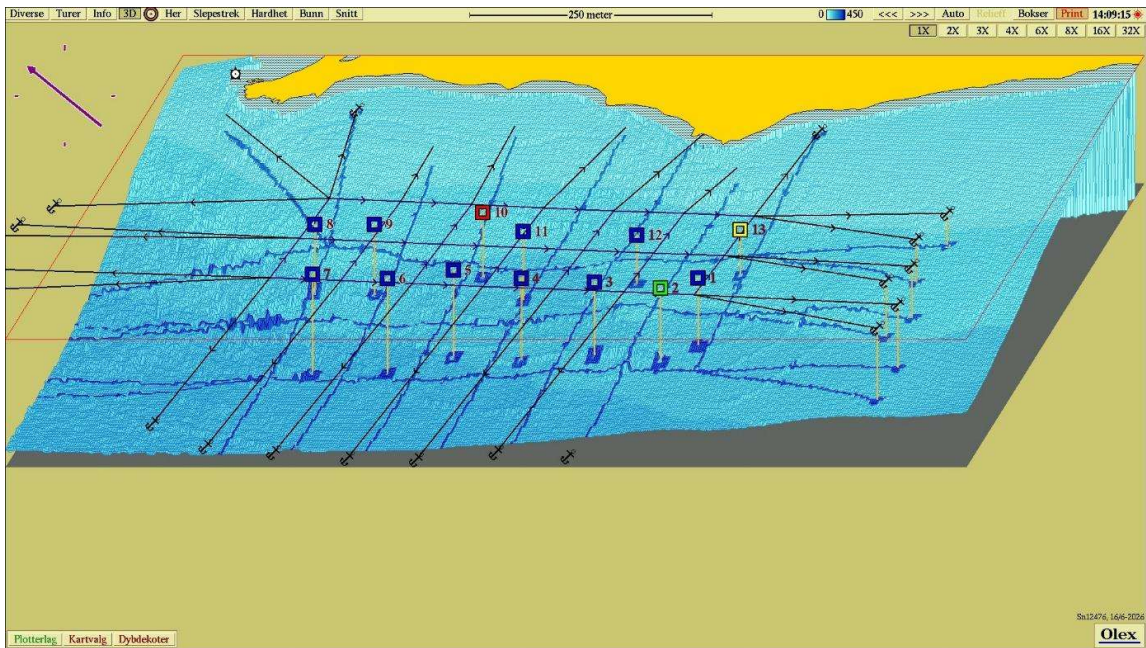
Figur 3. 3D-visning av anlegget (nordvestlig orientering) og prøvestasjoner med tilstandsklassifisering: blå firkant; Tilstand 1, grønn firkant; Tilstand 2, gul firkant; Tilstand 3, rød firkant; Tilstand 4. Kartdatum WGS84.

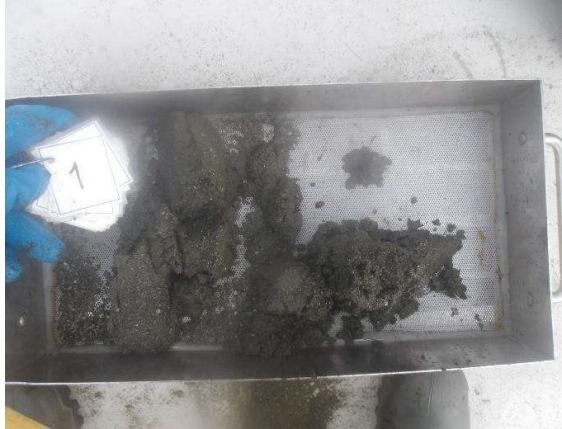
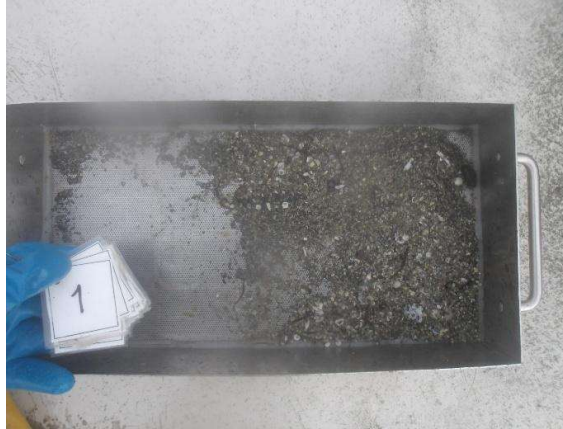
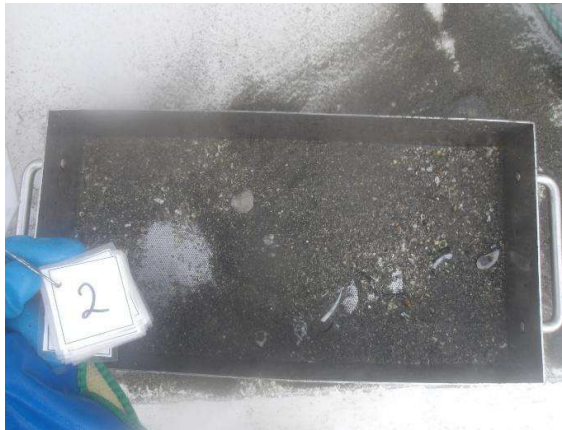
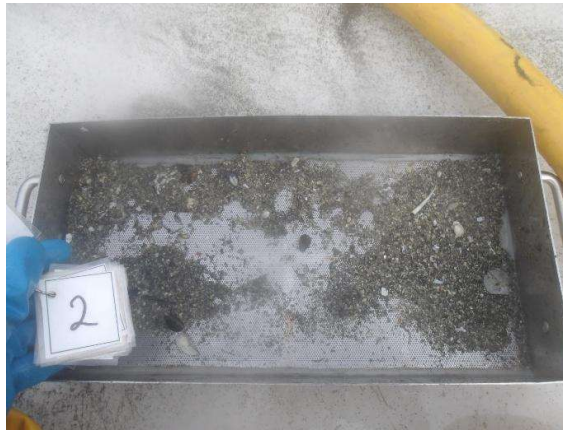
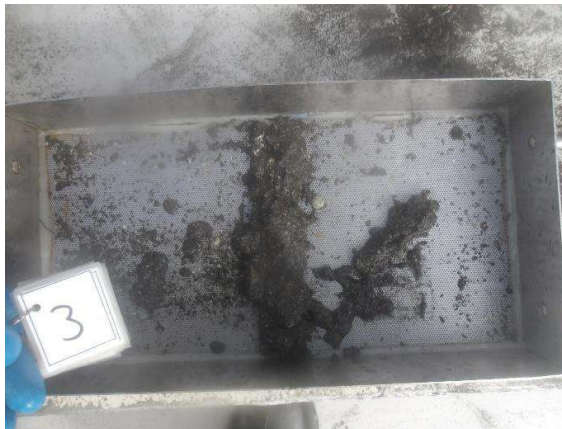
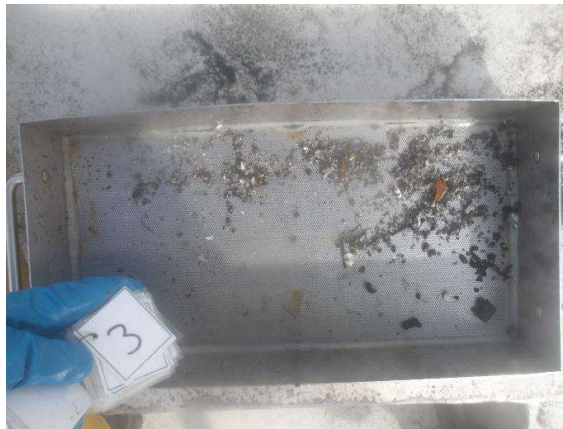
Vedlegg 1 – Bilder fra prøvestasjoner

Bilder nedenfor viser sediment (venstre) og ferdig silt prøve (høyre) ved stasjonene.
