B-undersøkelse

Lokalitet ALDEØYNA (12982)

Lokalitetstilstand 1

Rapport ID 22410

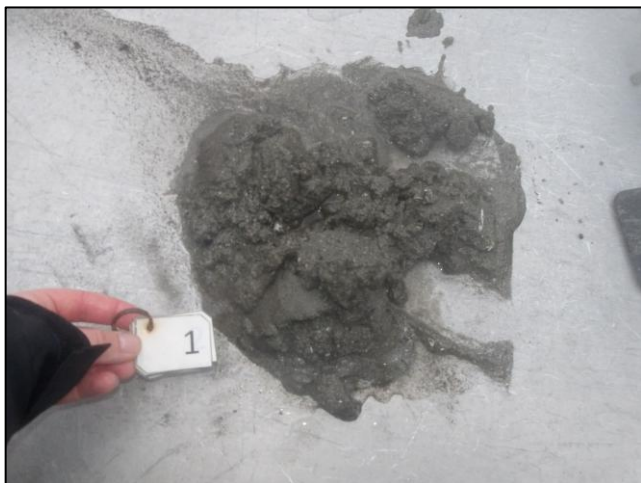
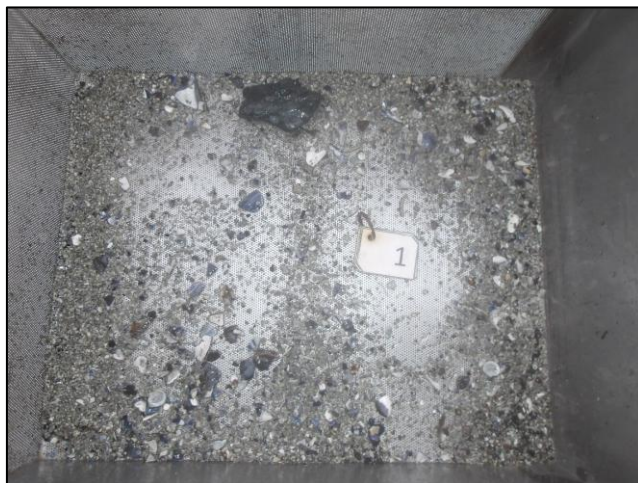
Prøvepunkt 1

Prøvepunkt	Kommentar
1	Steiner, skjellrester.
2	Steiner, skjellrester.
3	Stein.
4	Småstein, skjellrester.
5	
6	Skjellrester.
7	Tare, skjellrester.
8	Steiner, skjellrester.
9	Småstein, skjellrester.

Figur 7. Bilder av sedimentet hentet opp fra prøvepunkt 1. Uvasket prøve til venstre og vasket/siltet prøve til høyre.

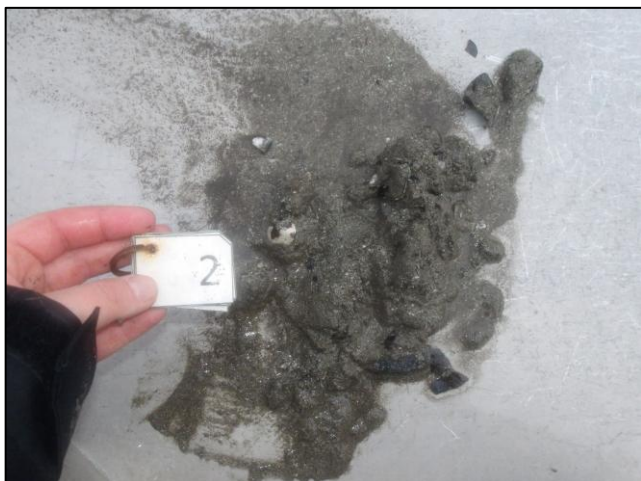
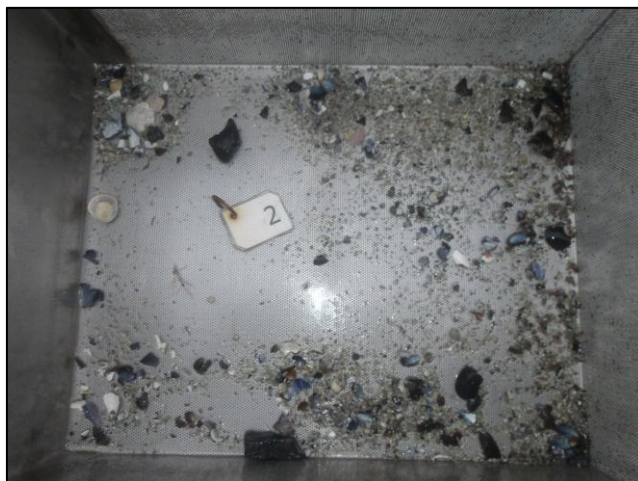
Prøvepunkt 2

Figur 8. Bilder av sedimentet hentet opp fra prøvepunkt 2. Uvasket prøve til venstre og vasket/siltet prøve til høyre.

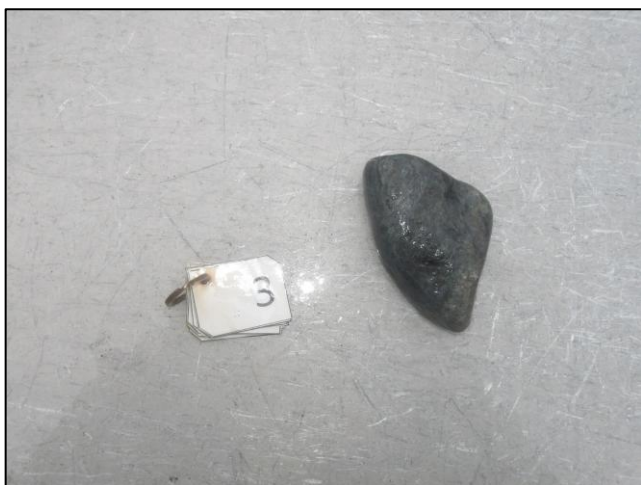
Prøvepunkt 3

Figur 9. Bilder av sedimentet hentet opp fra prøvepunkt 3.

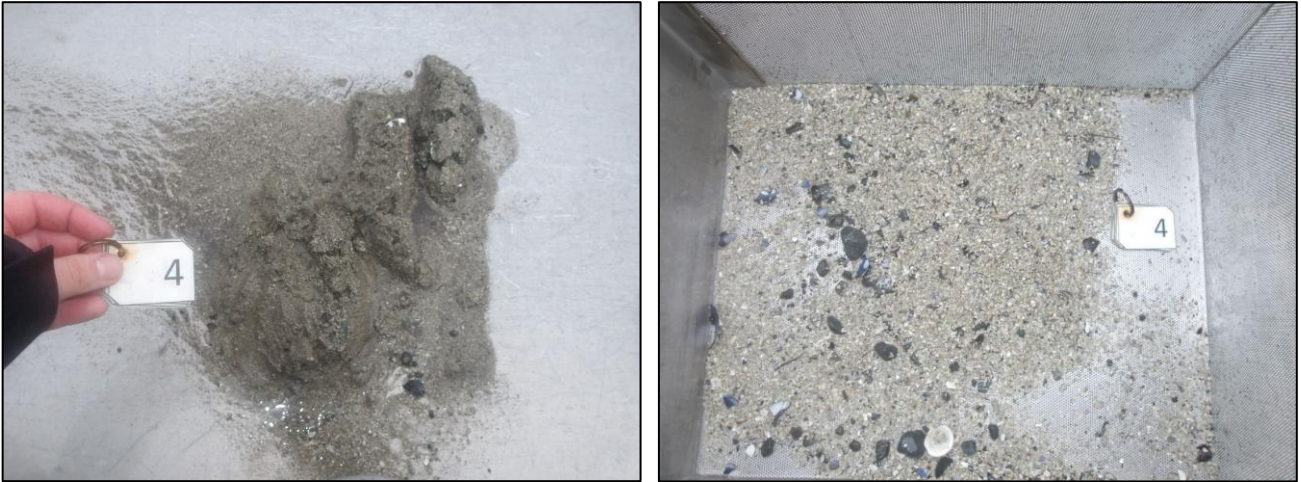
Prøvepunkt 4

Figur 10. Bilder av sedimentet hentet opp fra prøvepunkt 4. Uvasket prøve til venstre og vasket/silt prøve til høyre.

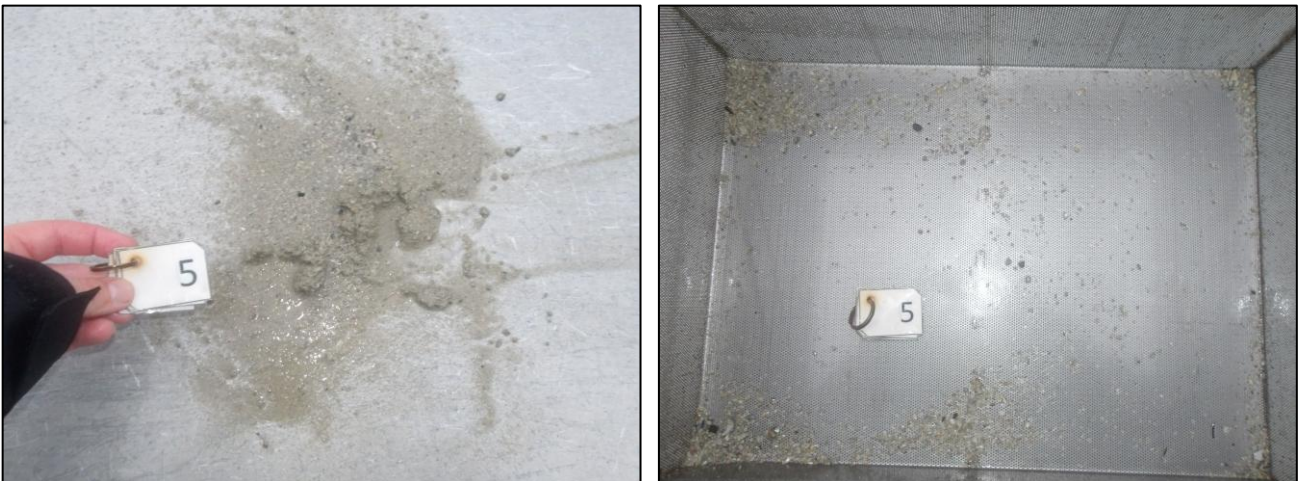
Prøvepunkt 5

Figur 11. Bilder av sedimentet hentet opp fra prøvepunkt 5. Uvasket prøve til venstre og vasket/silt prøve til høyre.

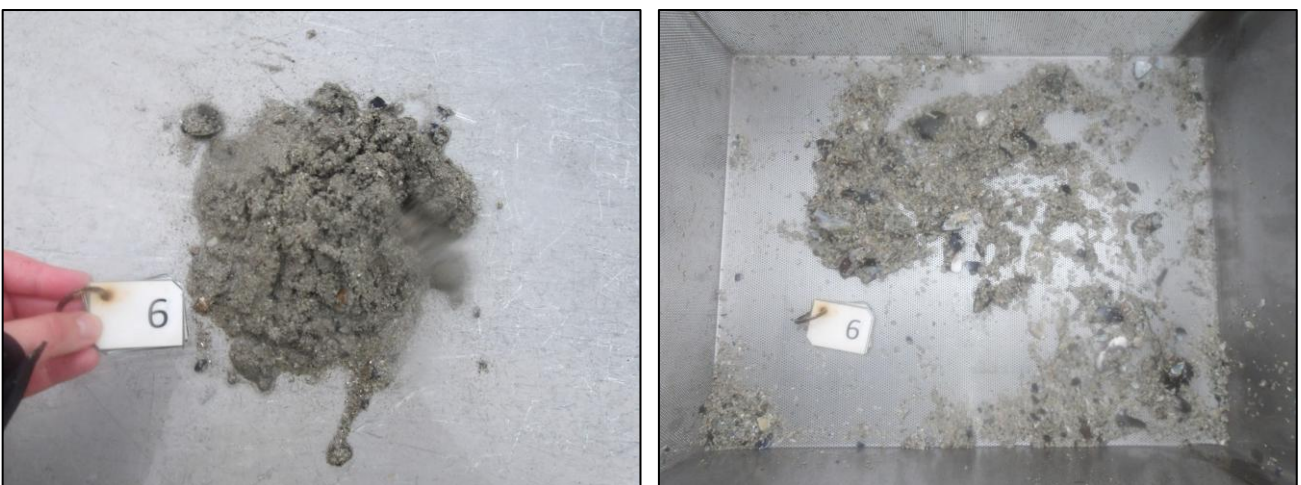
Prøvepunkt 6

Figur 12. Bilder av sedimentet hentet opp fra prøvepunkt 6. Uvasket prøve til venstre og vasket/silt prøve til høyre.

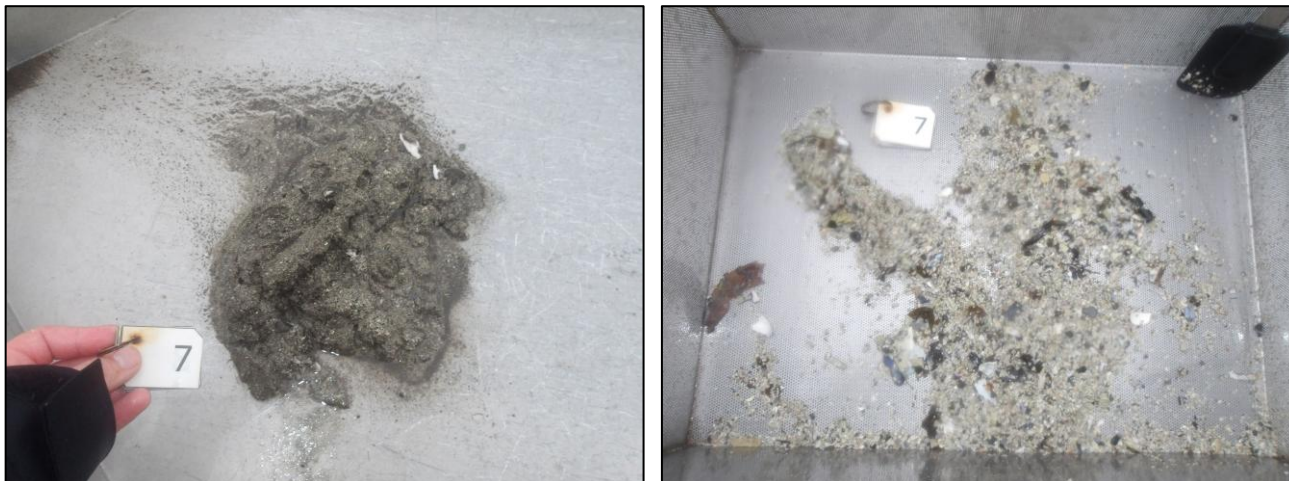
Prøvepunkt 7

Figur 13. Bilder av sedimentet hentet opp fra prøvepunkt 7. Uvasket prøve til venstre og vasket/silt prøve til høyre.

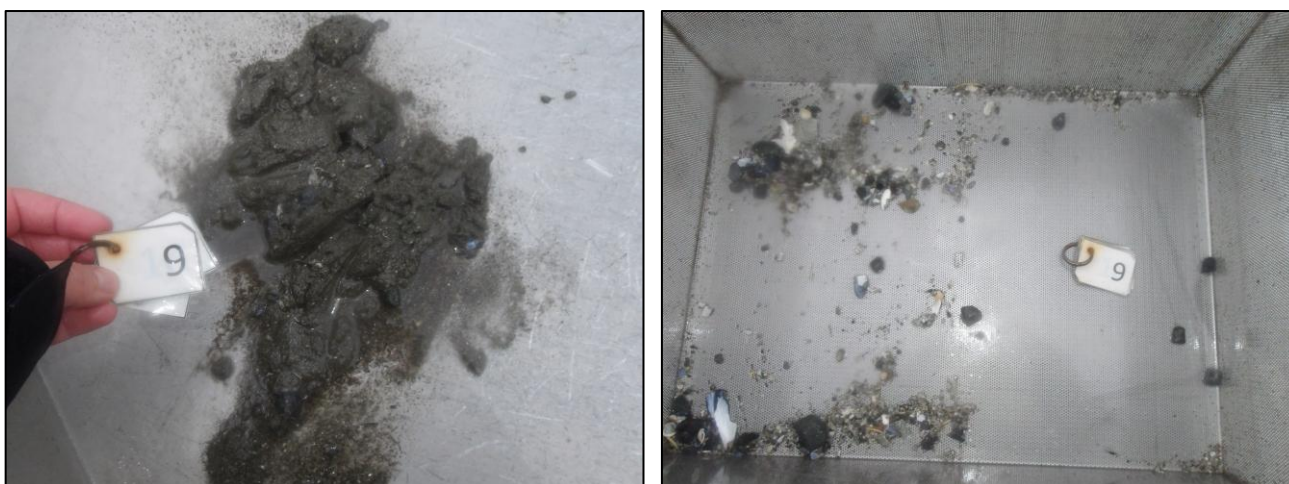
Prøvepunkt 9

Figur 15. Bilder av sedimentet hentet opp fra prøvepunkt 9. Uvasket prøve til venstre og vasket/silt prøve til høyre.

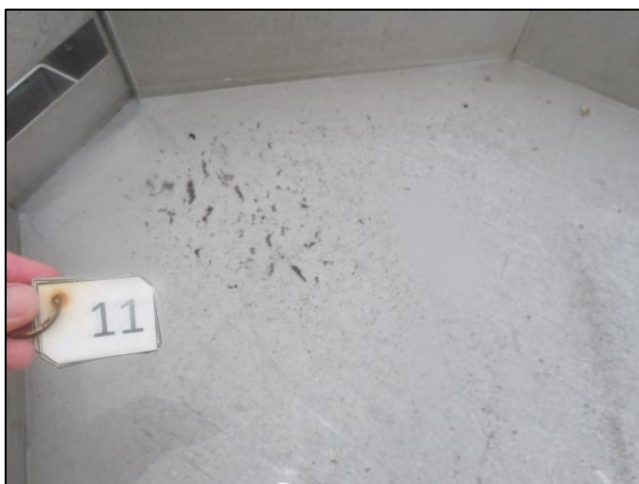
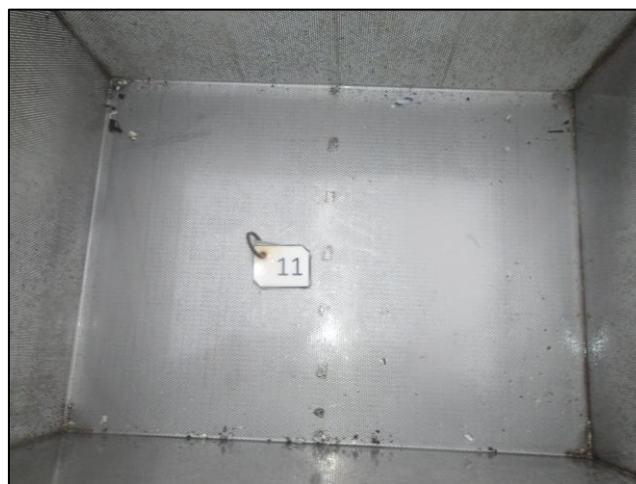
Prøvepunkt 11

Prøvepunkt	Kommentar
11	Spor av sand.

Figur 17. Bilder av sedimentet hentet opp fra prøvepunkt 11. Uvasket prøve til venstre og vasket/silt prøve til høyre.
