# **B-undersøkelse**

## **Lokalitet Hundaneset (45038)**

**Lokalitetstilstand 1**

Rapport ID 22411

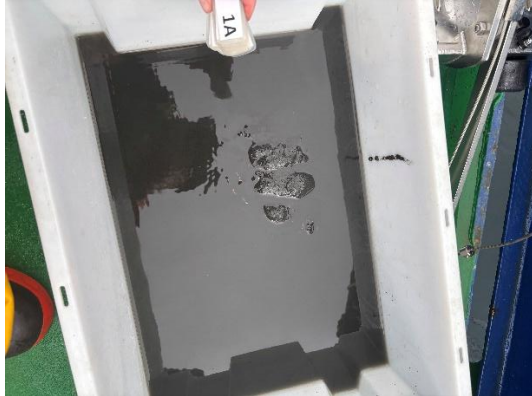
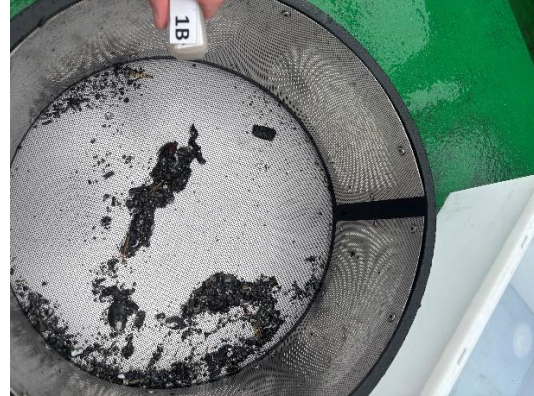
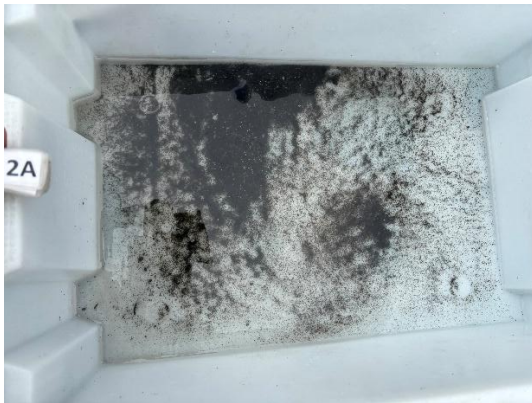
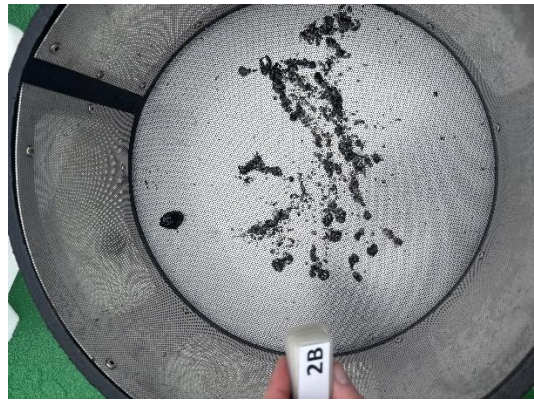
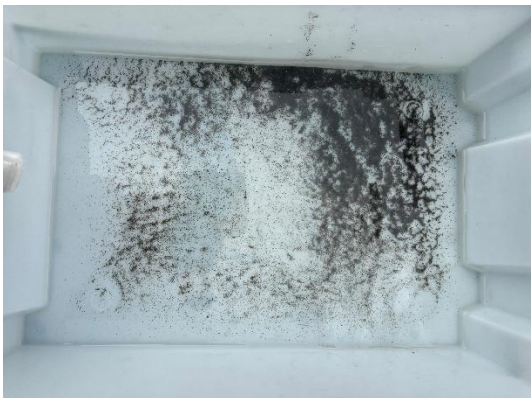
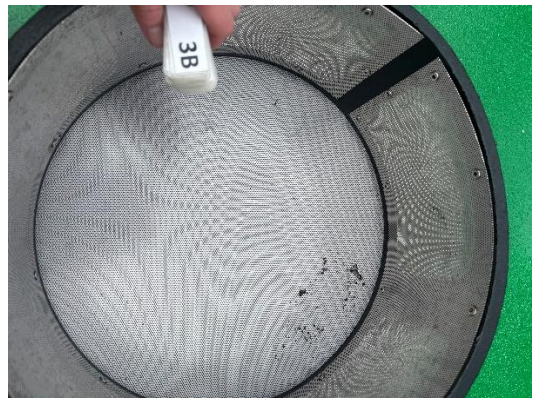
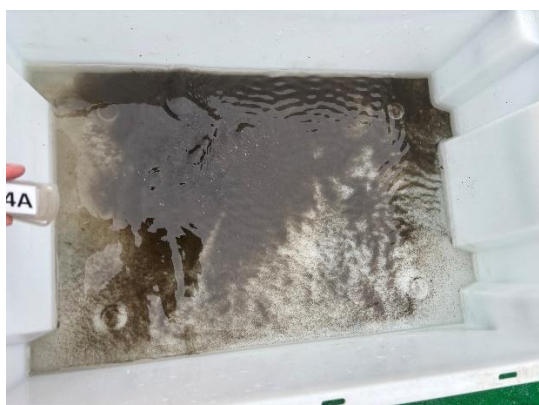
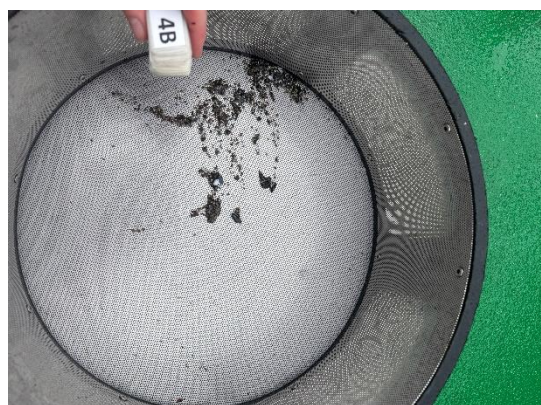
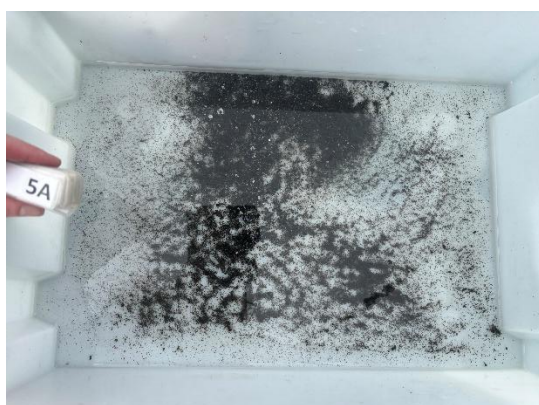
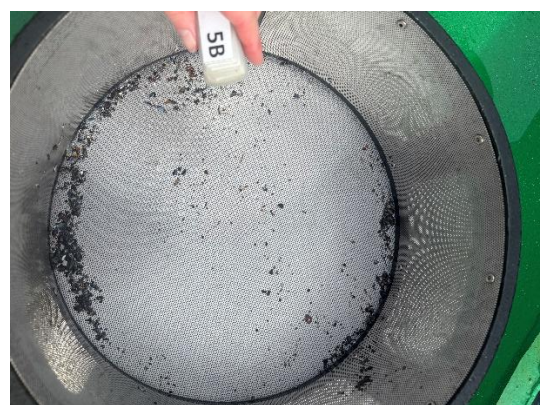
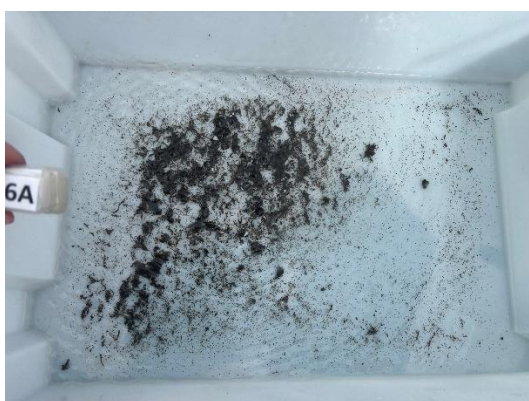
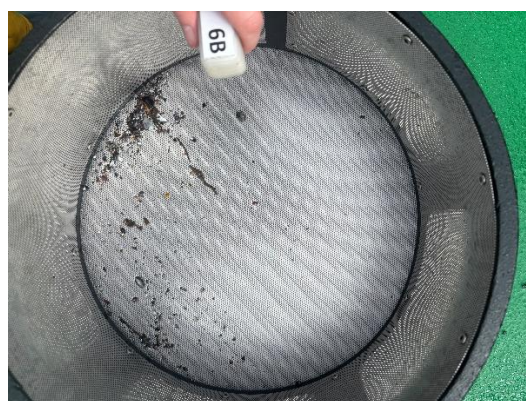
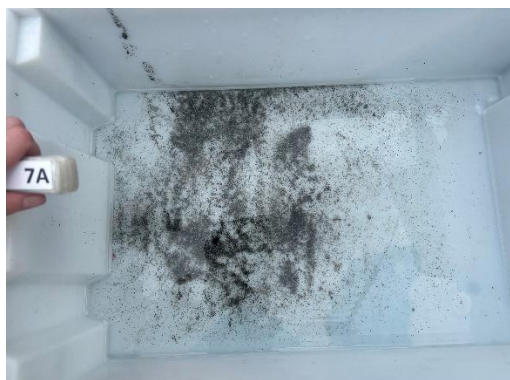
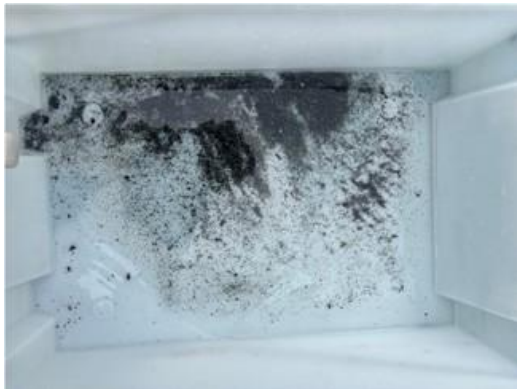
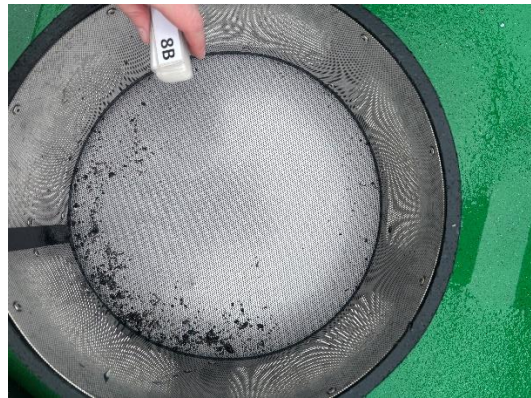
## Vedlegg 1 – Bilder fra prøvestasjoner

Bilder nedenfor viser sediment (A) og ferdig silt prøve (B) ved stasjonene.

Stasjon 7 ikke silet, grunnet god oversikt i prøve. Ikke behov for siling for å telle bunndyr.
