## **B-undersøkelse**

### **Lokalitet STORVIKA I SKJERSTADFJORDEN (32397)**

#### **Lokalitetstilstand 1**

Rapport ID 22420

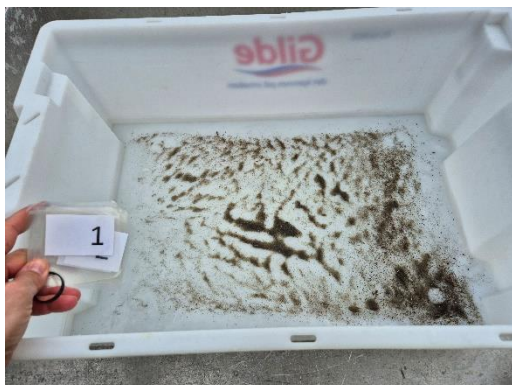
**Usiktet prøve****B1**

| Prøvepunkt | Kommentar |
|---|---|
| 1 | For lite sediment for å ta kjemiske prøver |

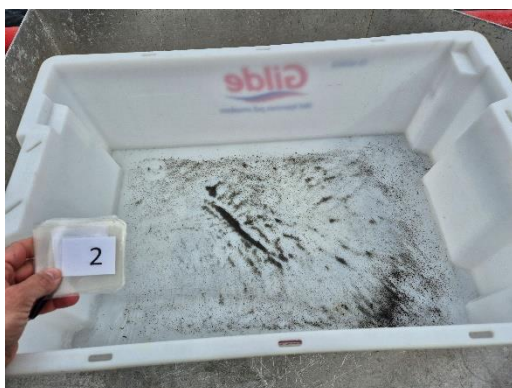
**B2**

| Prøvepunkt | Kommentar |
|---|---|
| 2 | For lite sediment for å ta kjemiske prøver |

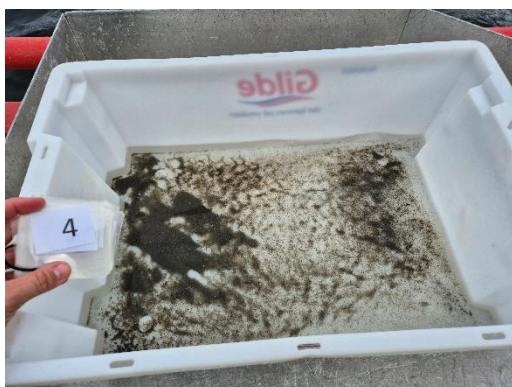
**B4**

| Prøvepunkt | Kommentar |
|---|---|
| 4 | For lite sediment for å ta kjemiske prøver |

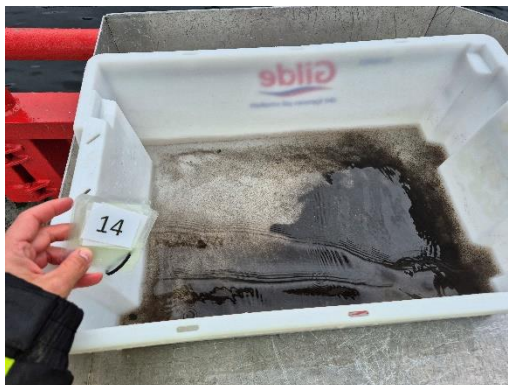
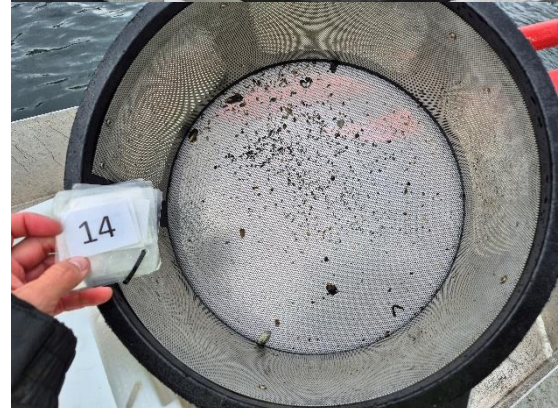
B14

| Prøvepunkt | Kommentar |
|---|---|
| 14 | For lite sediment for kjemiske målinger |

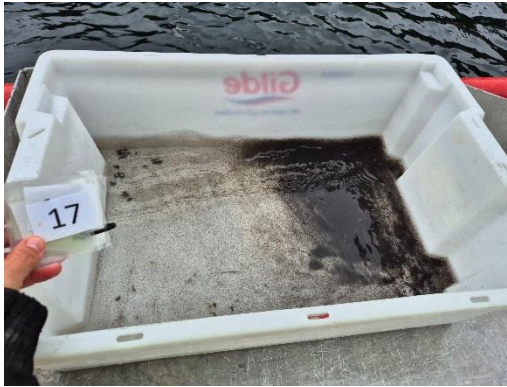
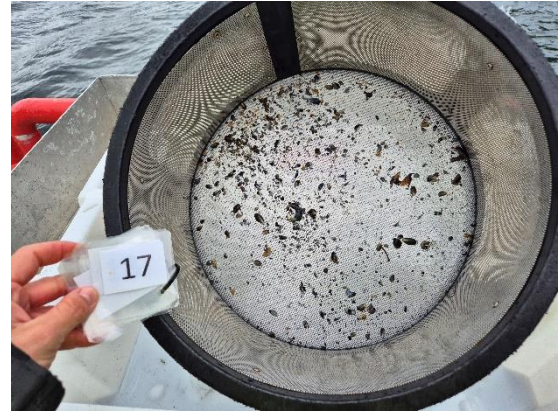
B17

| Prøvepunkt | Kommentar |
|---|---|
| 17 | For lite sediment for kjemiske målinger. |
