B-undersøkelse

Lokalitet SVEHOLMANE (11776)

Lokalitetstilstand 1

Rapport ID 22423

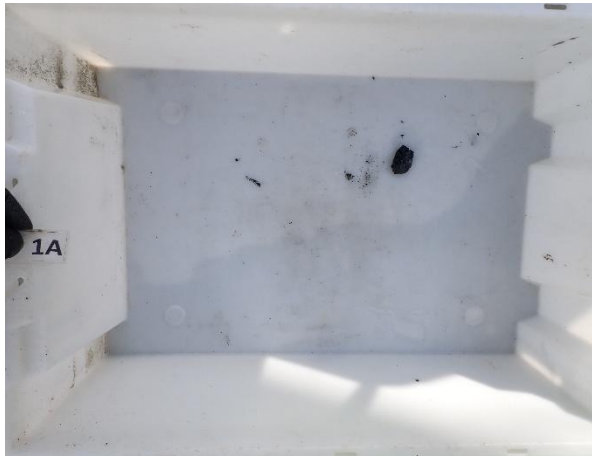
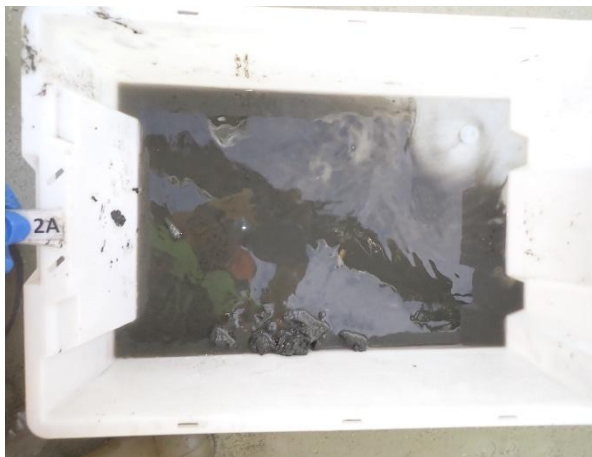
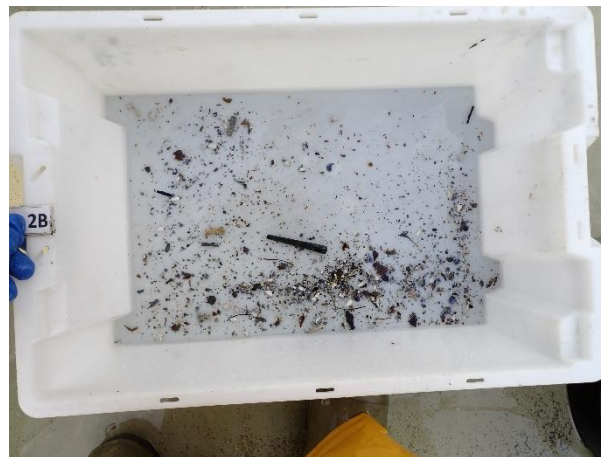
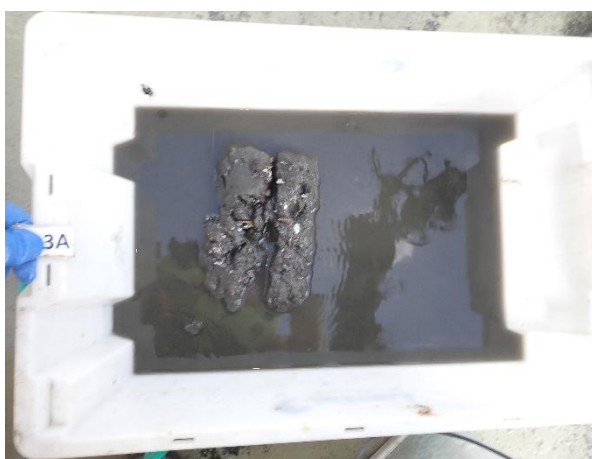
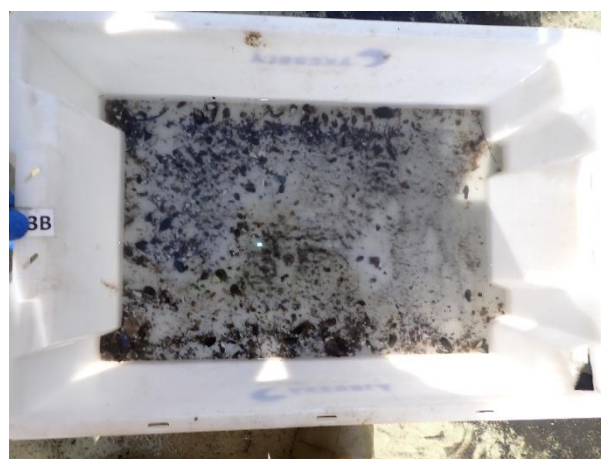
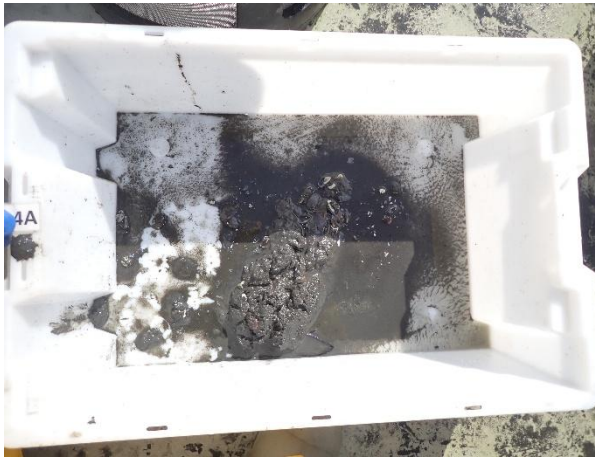
Vedlegg 1 – Bilder fra prøvestasjoner

Bilder nedenfor viser sediment (A) og ferdig silt prøve (B) ved stasjonene.
