B-undersøkelse
Lokalitet VEINES (45165)

Lokalitetstilstand 1

Rapport ID 22429

Generell informasjon

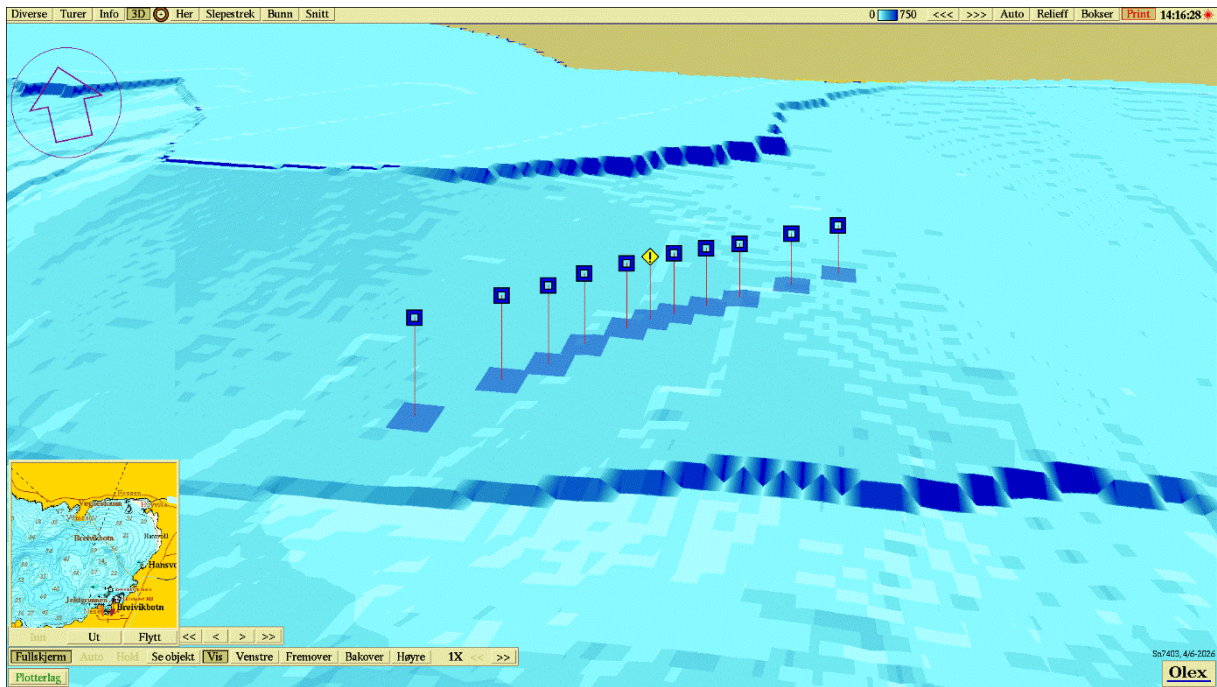
Figur 3. 3D-visning av anlegget (tilnærmet nordlig orientering) og prøvestasjoner med tilstandsklassifisering: blå firkant; Tilstand 1, grønn firkant; Tilstand 2, gul firkant; Tilstand 3, rød firkant; Tilstand 4. Kartdatum WGS84.

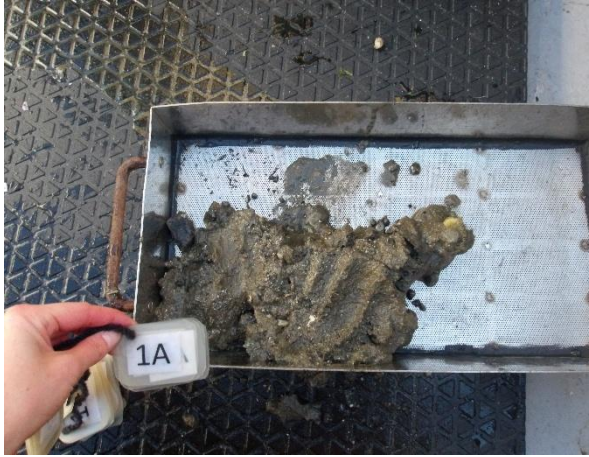
Bilder nedenfor viser sediment (A) og ferdig silt prøve (B) ved stasjonene.
