# **B-undersøkelse**

## **Lokalitet JUVIKA (12260)**

**Lokalitetstilstand 1**

Rapport ID 22435

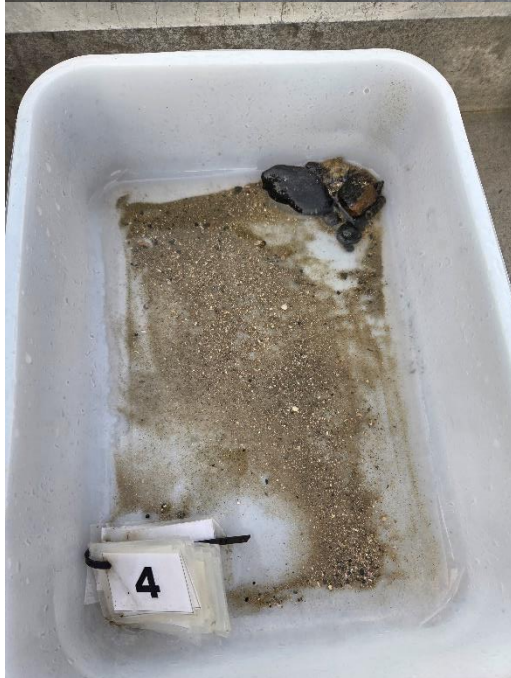
B4

Bilde mangler.

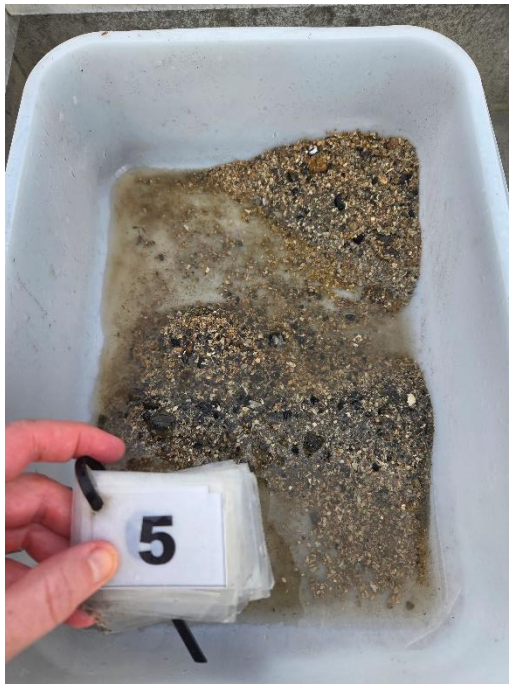
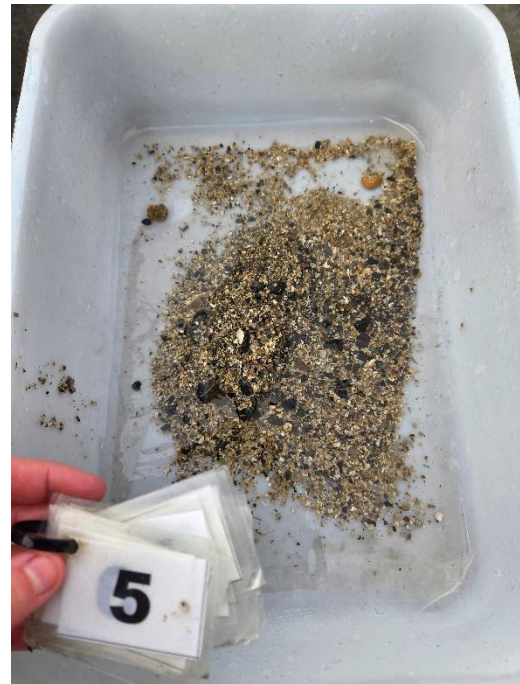
B5

| Prøvepunkt | Kommentar |
|---|---|
| 5 | For lite sediment til måling av pH/Eh. |

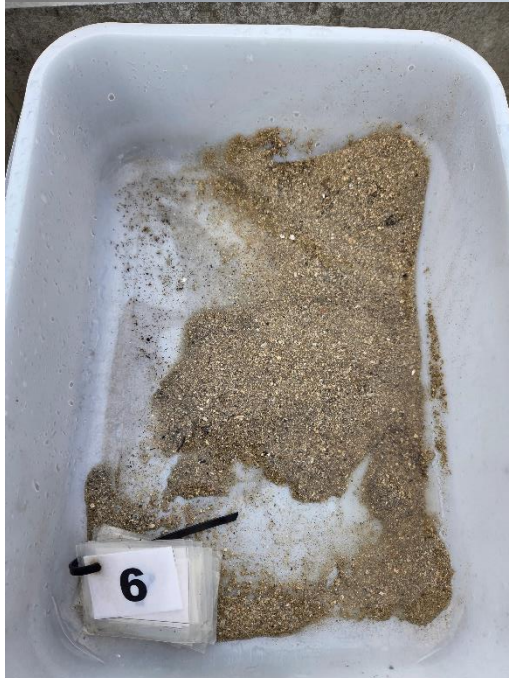
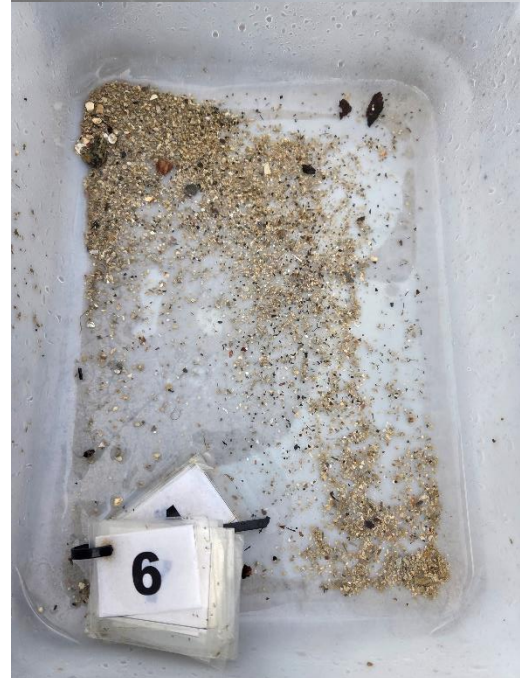
B6

| Prøvepunkt | Kommentar |
|---|---|
| 6 | For lite sediment til måling av pH/Eh. Terrestrisk materiale (blad) i prøven. |

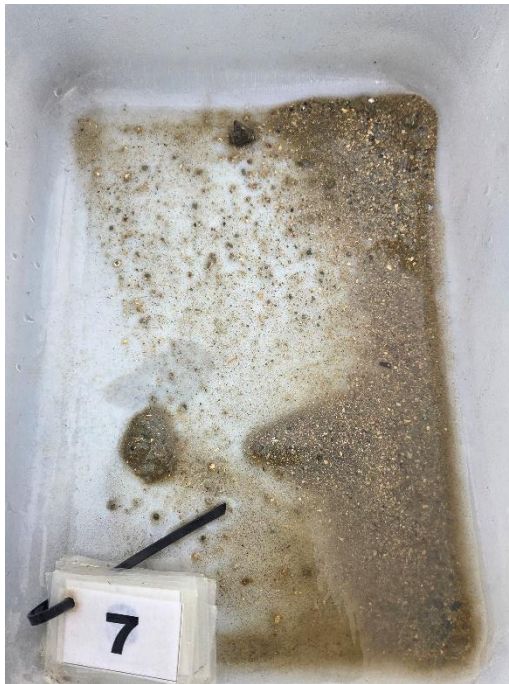
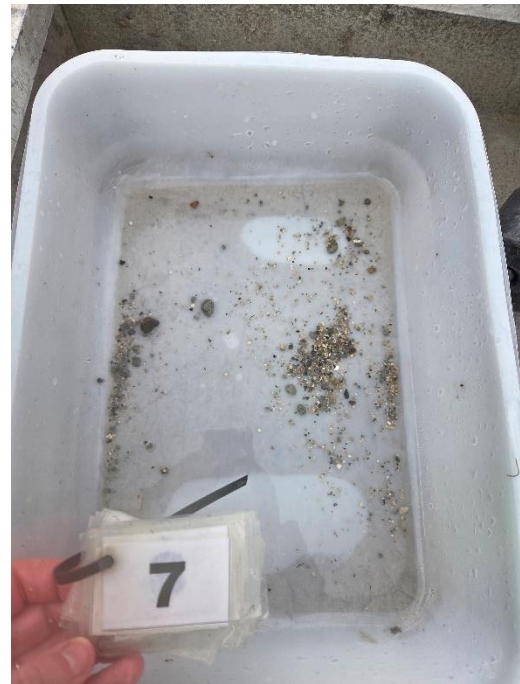
B7

| Prøvepunkt | Kommentar |
|---|---|
| 7 | For lite sediment til måling av pH/Eh. |

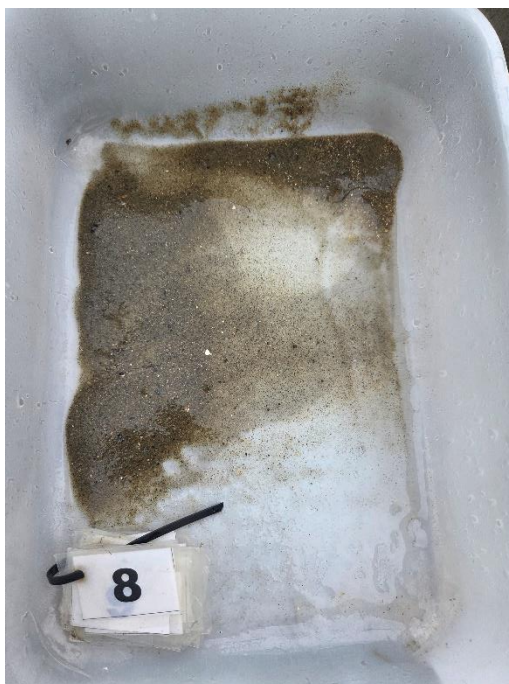
B8

| Prøvepunkt | Kommentar |
|---|---|
| 8 | For lite sediment til måling av pH/Eh. Ikke tatt bilde av prøve etter sikting, alt sediment rant gjennom sikten. |

Ikke bilde, sikt tom etter vask.

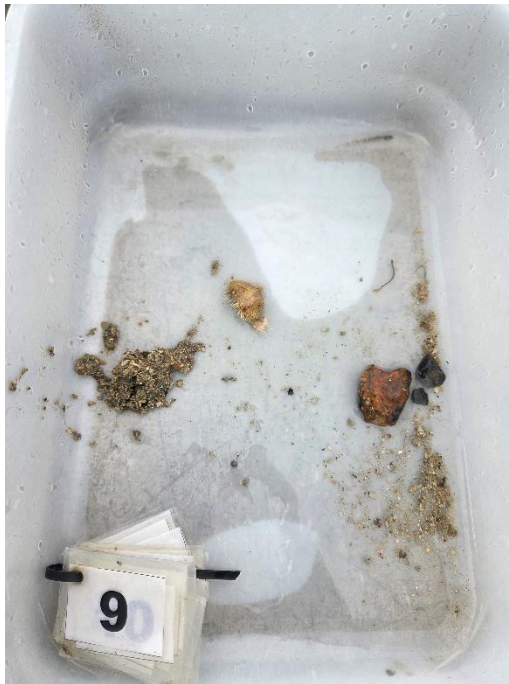
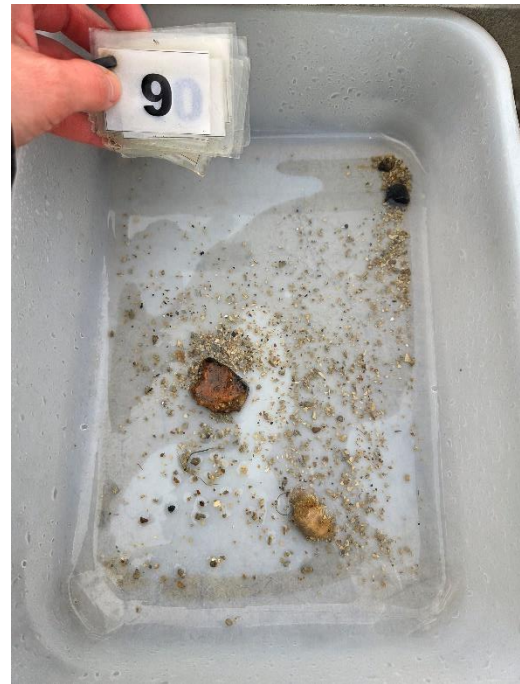
B9

| Prøvepunkt | Kommentar |
|---|---|
| 9 | For lite sediment til måling av pH/Eh. |
