B-undersøkelse

Lokalitet SKOGSHOLMEN (33157)

Lokalitetstilstand 1

Rapport ID 22438

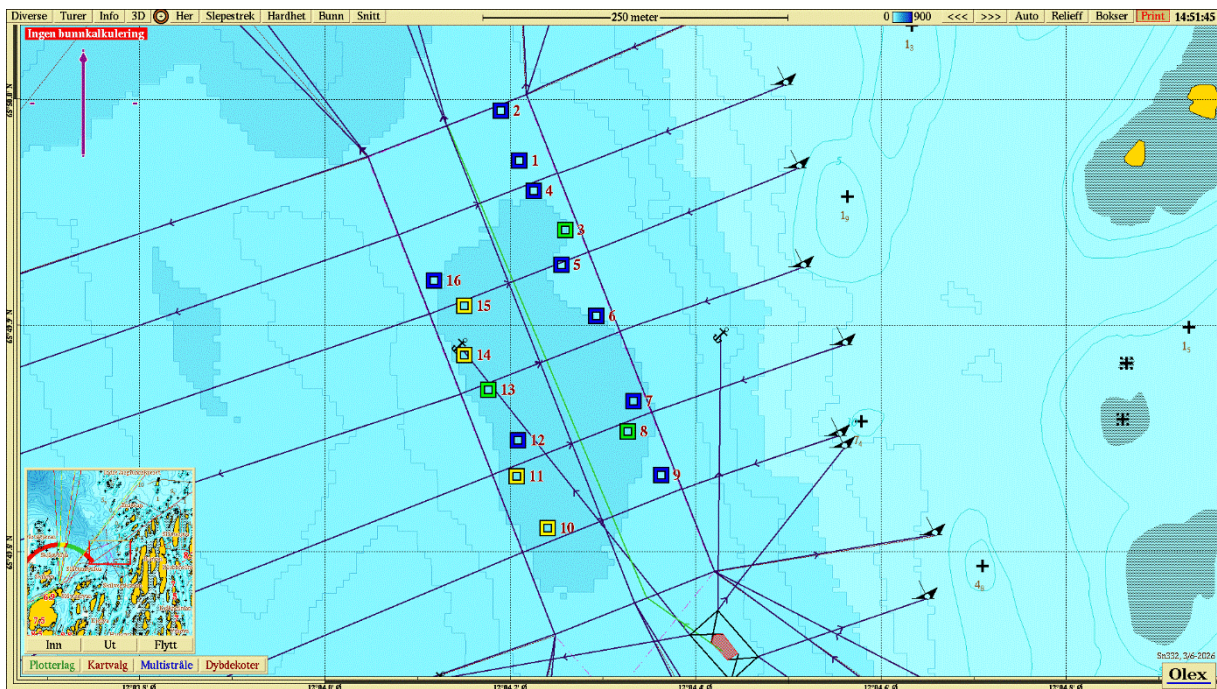
Figur 2. Batymetrisk kart (nordlig orientering) med avmerking av anleggsrammen og prøvestasjoner med tilstandsklasse: blå; Tilstand 1, grønn; Tilstand 2, gul; Tilstand 3, rød; Tilstand 4. Kartdatum WGS84.

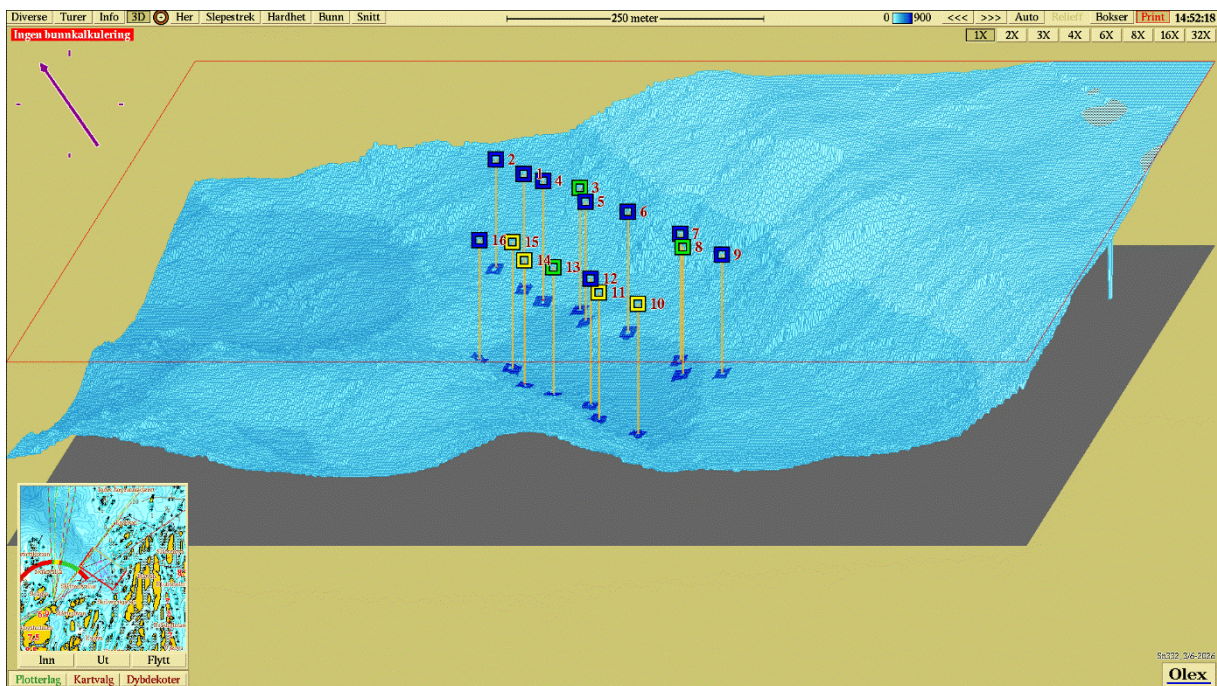
Figur 3. 3D-visning av prøvestasjoner (nord-nordvestlig orientering) med tilstandsklassifisering: blå firkant; Tilstand 1, grønn firkant; Tilstand 2, gul firkant; Tilstand 3, rød firkant; Tilstand 4. Kartdatum WGS84.

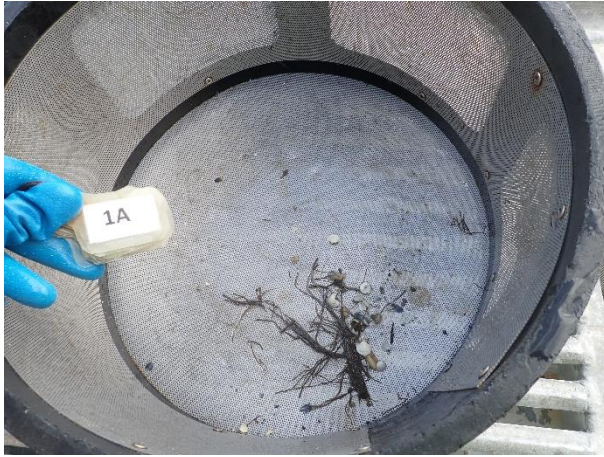
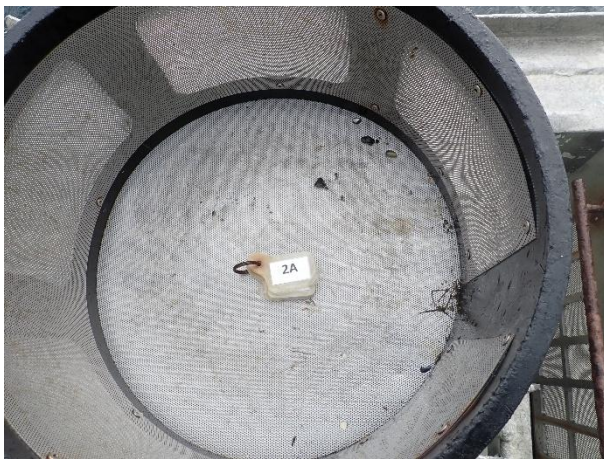
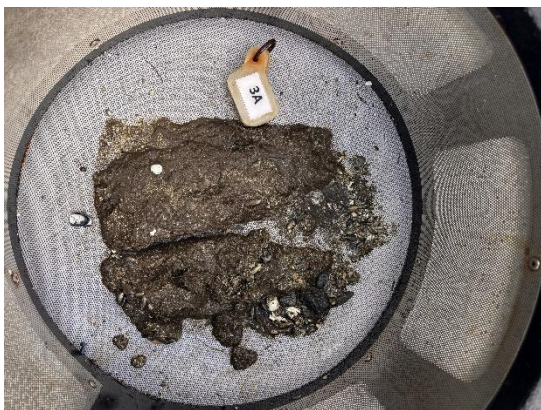
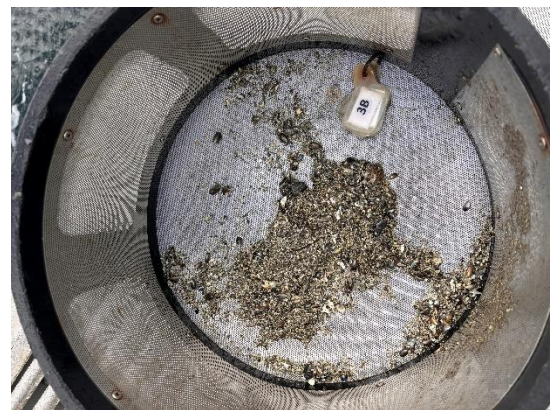
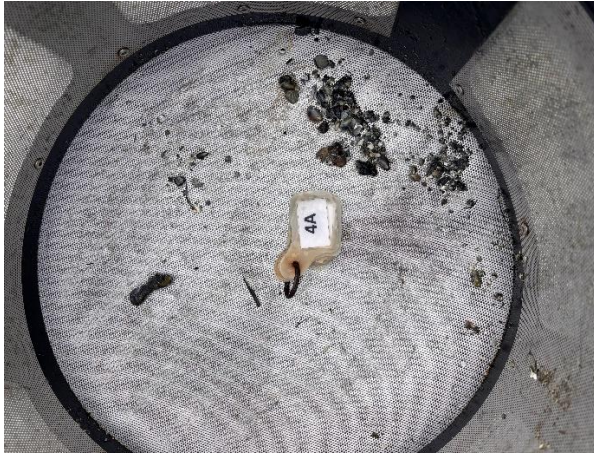
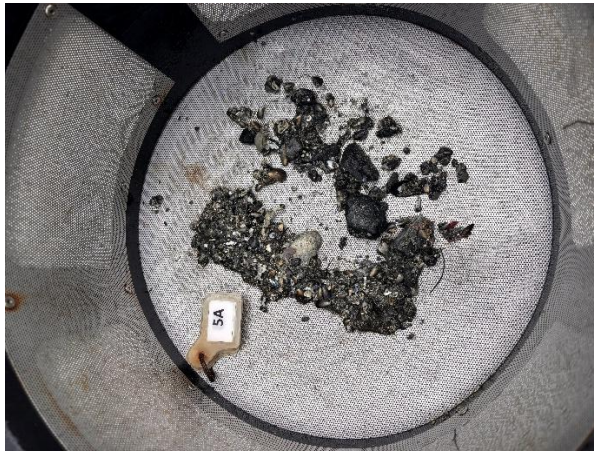
Vedlegg 1 – Bilder fra prøvestasjoner

Bilder nedenfor viser sediment (A) og ferdig silt prøve (B) ved stasjonene.
