B-undersøkelse

Lokalitet FISKEFJORDEN (14796)

Rapport ID 22449

Kart til B-undersøkelse ved Fiskefjorden (14796), 2026

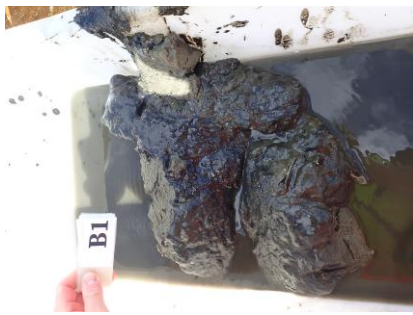
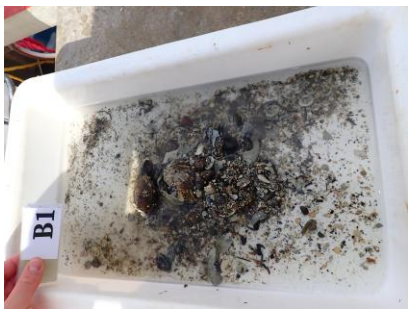
<i>St</i>	<i>Bilde før sikting</i>	<i>Bilde etter sikting</i>
<i>St 1</i>

Prøvepunkt	Kommentar
1	Øverste 0,5 cm av sedimentet var løst, og øverste 0,1 cm var sort, deretter grå.
2	store steiner.
3	Mye fekalier og tydelig slamlag.
4	
5	
6	øverste 1 cm av sedimentet var løst, deretter mykt.
7	oppløste fôrrester og fekalier fløt i slam.
8	oppløste fôrrester og fekalier fløt i slam.
9
