B-undersøkelse

Lokalitet TEKSMONA (29776)

Lokalitetstilstand 2

Rapport ID 22453

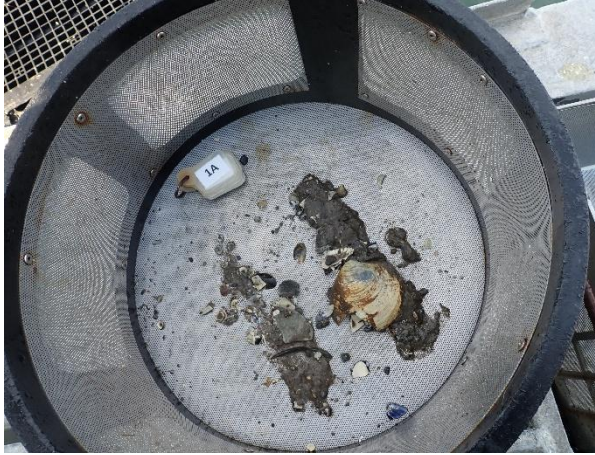
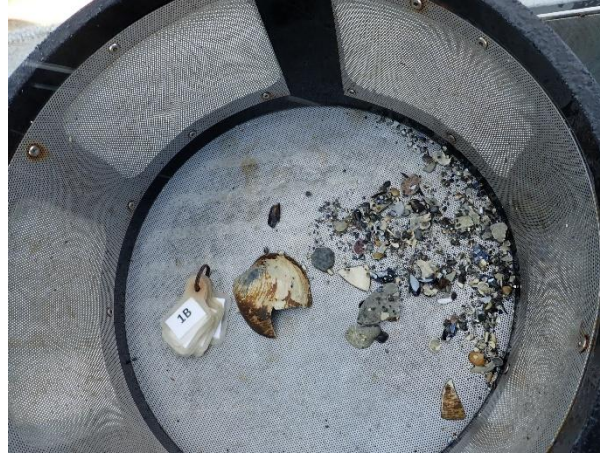
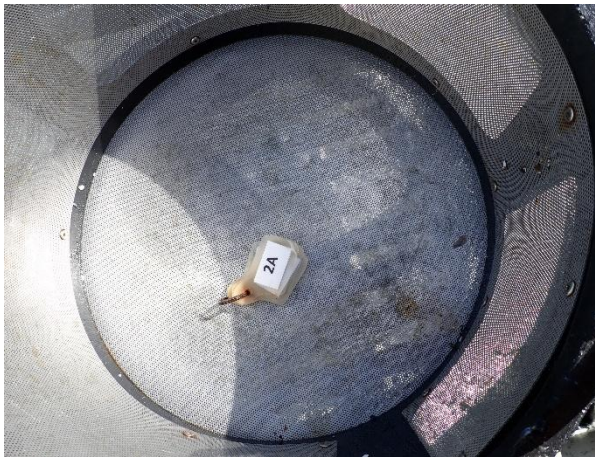
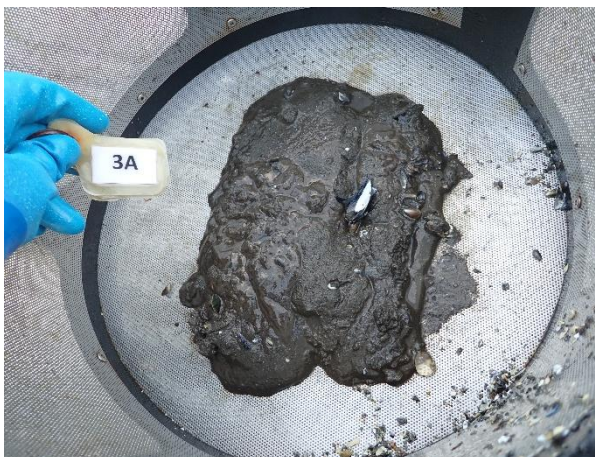
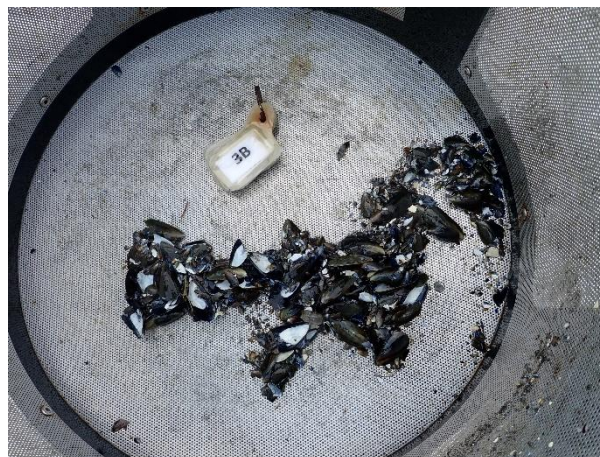
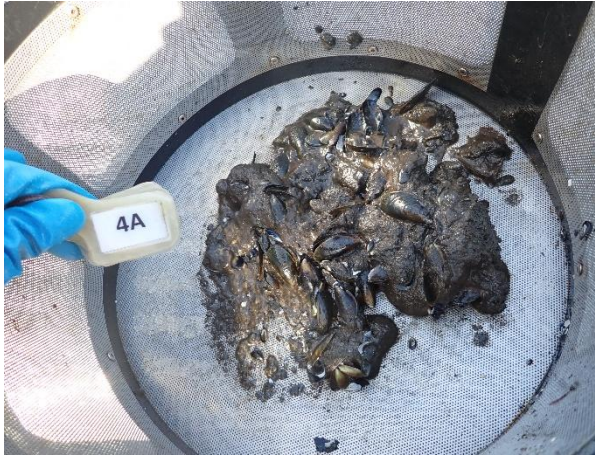
Vedlegg 1 – Bilder fra prøvestasjoner

Bilder nedenfor viser sediment (A) og ferdig silt prøve (B) ved stasjonene.
