**B-undersøkelse**  
**Lokalitet SUNDSØY (29376)**

**Lokalitetstilstand 1**

Rapport ID 22487

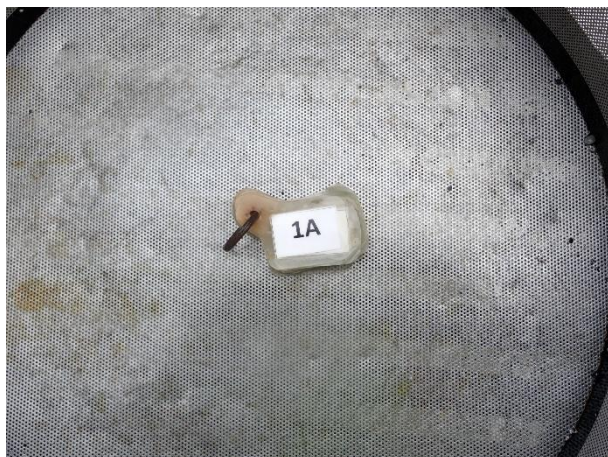
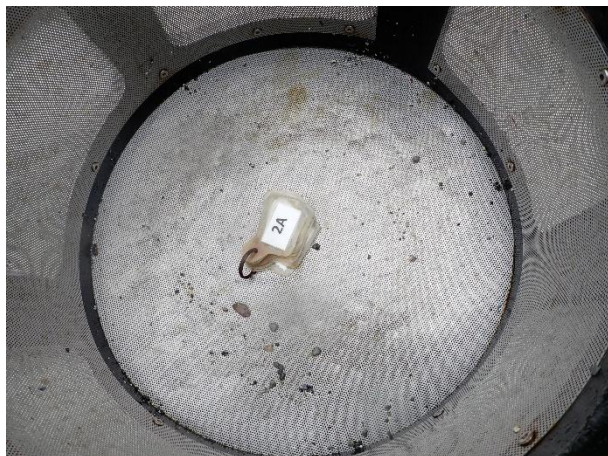
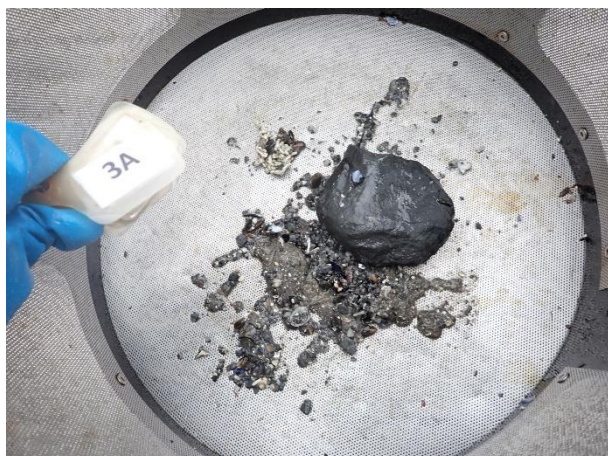
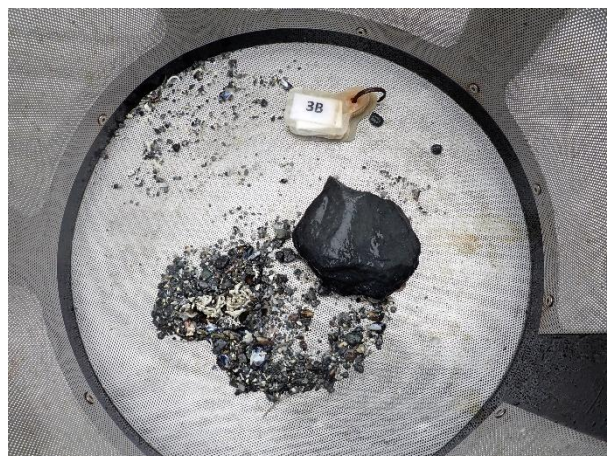
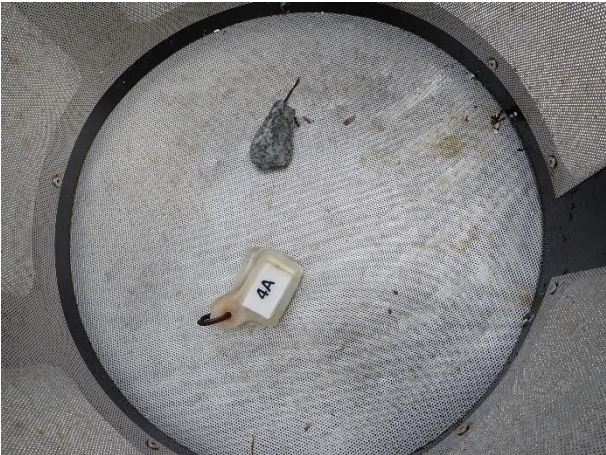
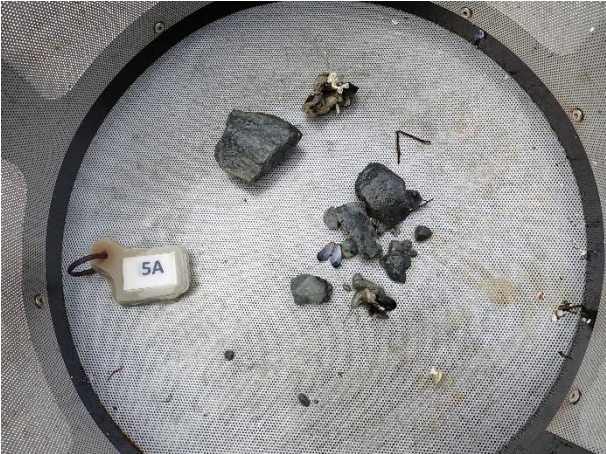
Bilder nedenfor viser sediment (A) og ferdig vasket prøve (B) ved stasjonene.
