B-undersøkelse

Lokalitet GRØTØY (29096)

Rapport ID 22497

Akvaplan-niva AS har gjennomført en B-undersøkelse ved oppdrettslokalitet Grøttøy (29096) den 28.05.2026. Undersøkelsen er gjennomført ved maksimal organisk belastning.

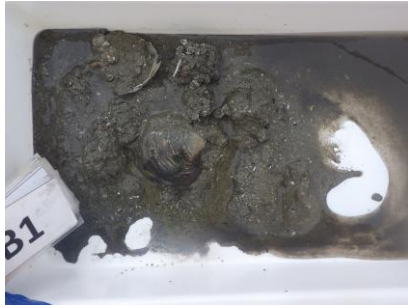
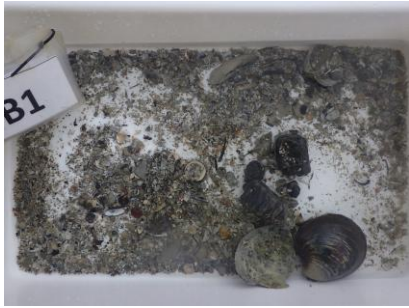
<i>St</i>	<i>Bilde før sikting</i>	<i>Bilde etter sikting</i>
<i>St 1</i>

Prøvepunkt	Kommentar
1	Forsøk 1: Stein i kjeft
2	Tang. Mørkere i øvre lag.
3	
4	Mye skjell. Naturlig farge.
5	
6	Tydelig mørkere i øvre lag. Små "gjørmeballer" etter sikting.
7	Mørkere i øvre lag.
8	
9

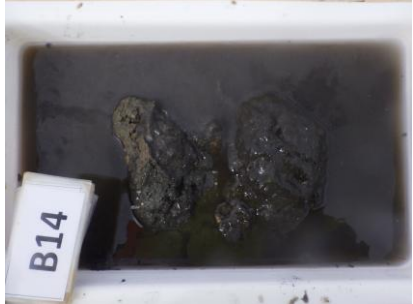
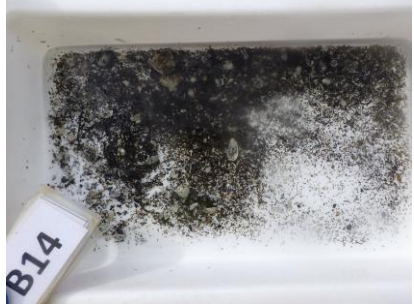
<p><i>St 14</i></p>

Prøvepunkt	Kommentar
11	
12	
13	
14	Kraftigere lukt. Rester av fôr.

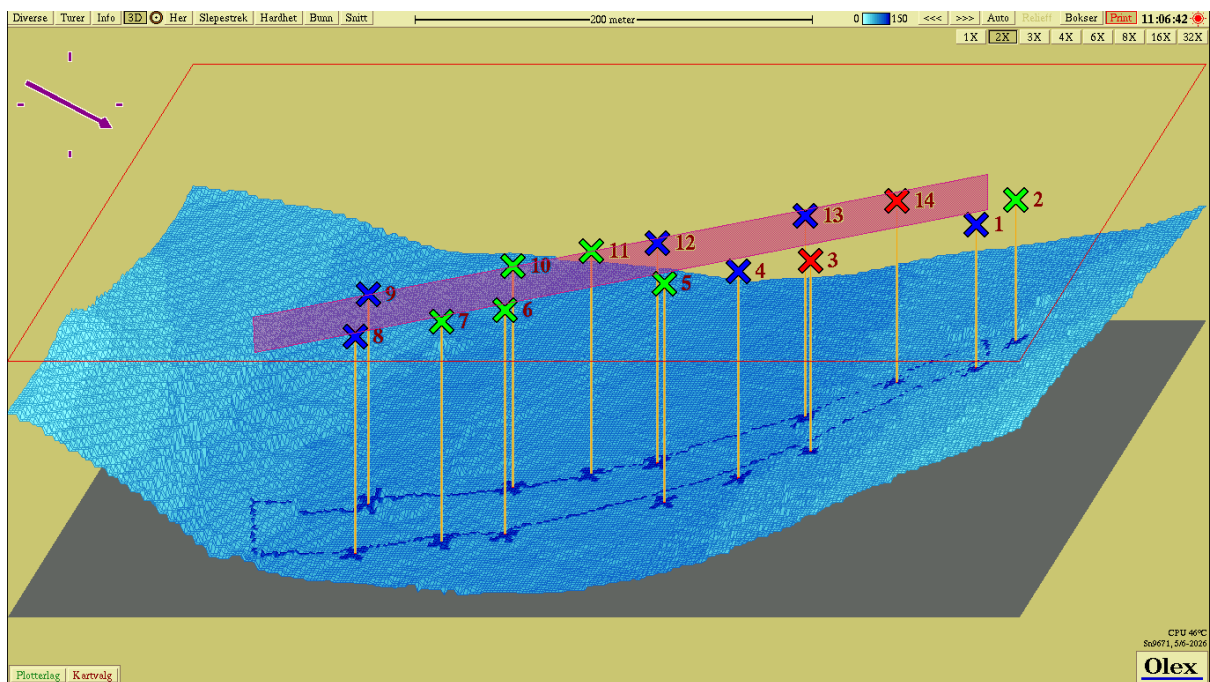
Figur 3. 3D visning av bunntopografi ved Grøttøy med nummererte stasjoner gjengitt i Figur 2.
