B-undersøkelse

Lokalitet VESTNES (11385)

Lokalitetstilstand 1

Rapport ID 22526

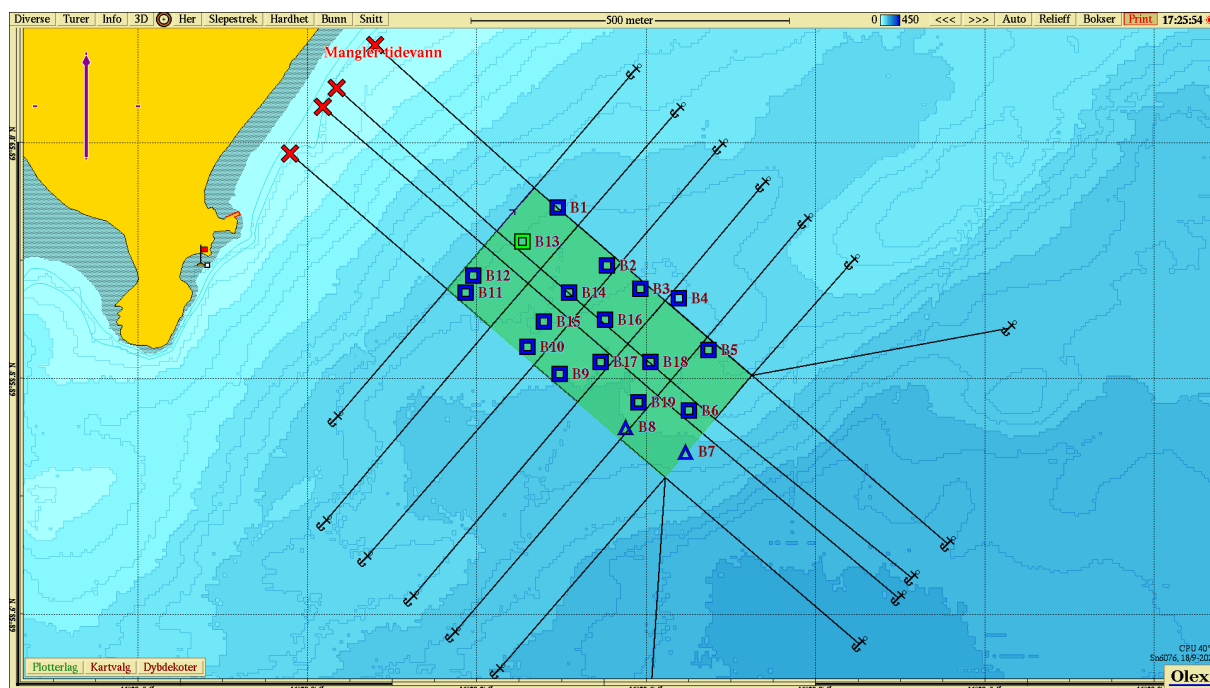
Figur 7. Stasjoner med tilstandsangivelse (fargekodet) for B-undersøkelse utført i 2023. Trekantsymbol indikerer hardbunnstasjoner. Kart laget i Olex (2025) med kartdatum WGS84.

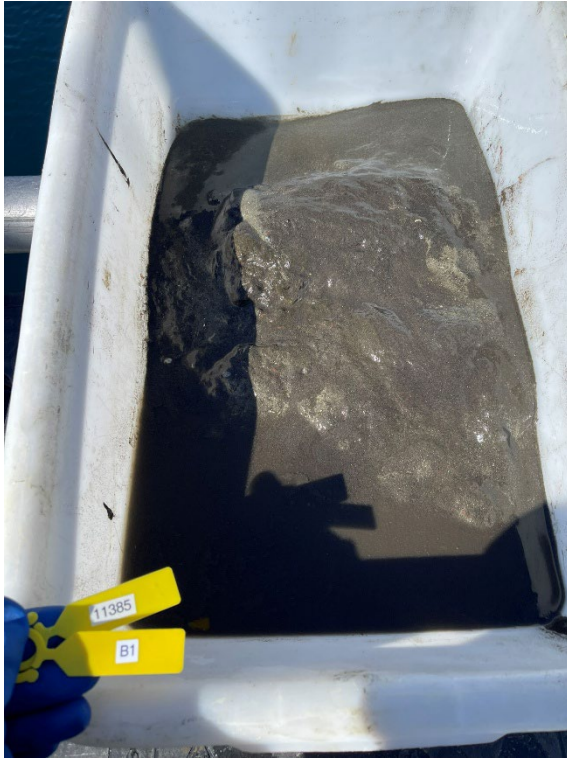
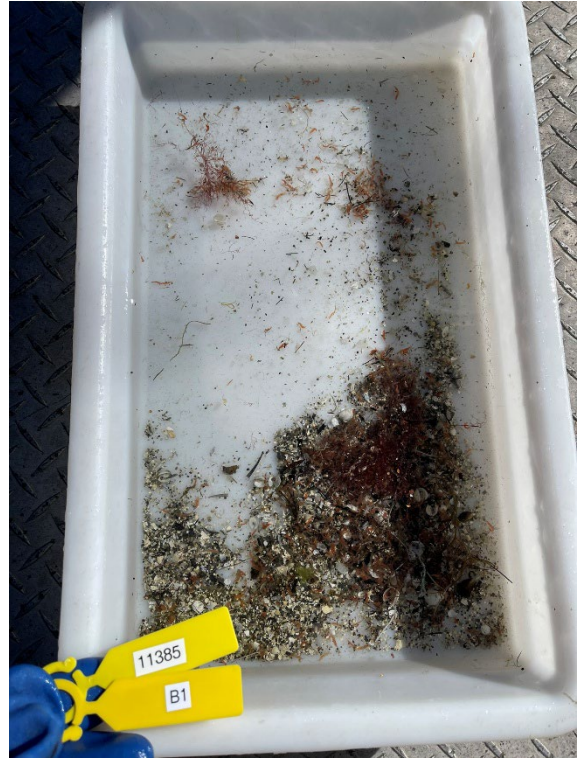
Stasjon 1

Prøvepunkt	Kommentar
1	DM, TM
2	1g: mye gjennomstrømming men halvfull (grop i midten) 2g: mye stein, målte pH/eh i bakken å slo sammen prøvene. TM
3	Mye mark i prøven 300+
4	
5	G1: 3cm med sediment, g2: stein i munning, ikke nok til pH/eh
6	G1: mest silt å bare litt sediment, g2: tom; ikke nok til pH/Eh
7	g1: halvfull med gjennomstrømming, g2: halvfull å brukes som prøve
8	
9	Mye mark 200+

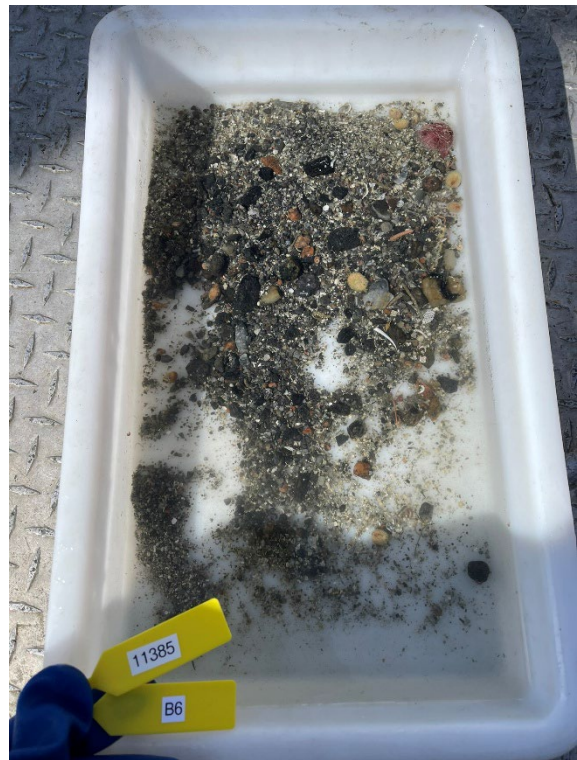
Stasjon 6

Mangler bilde av usilt prøve

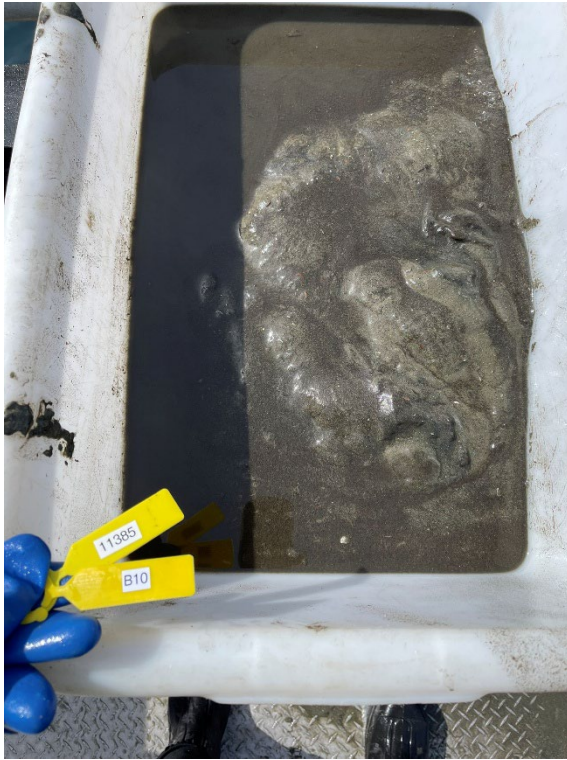
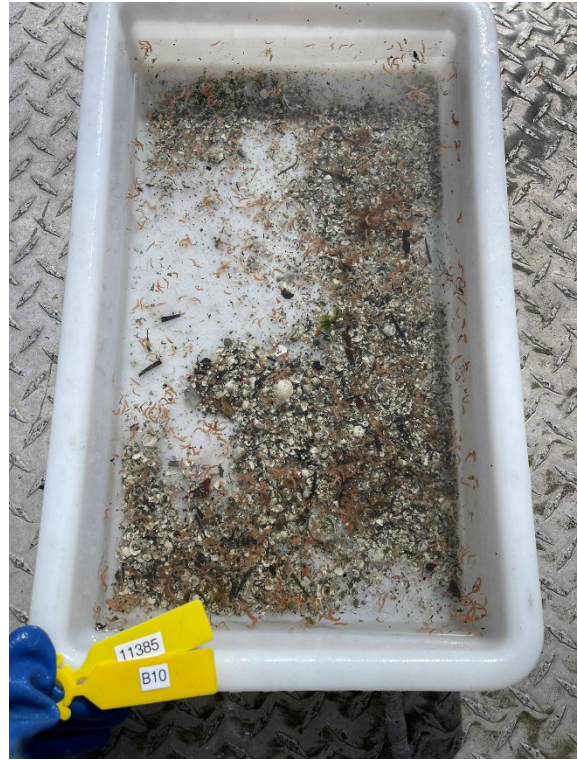
Stasjon 10

Prøvepunkt	Kommentar
10	DM

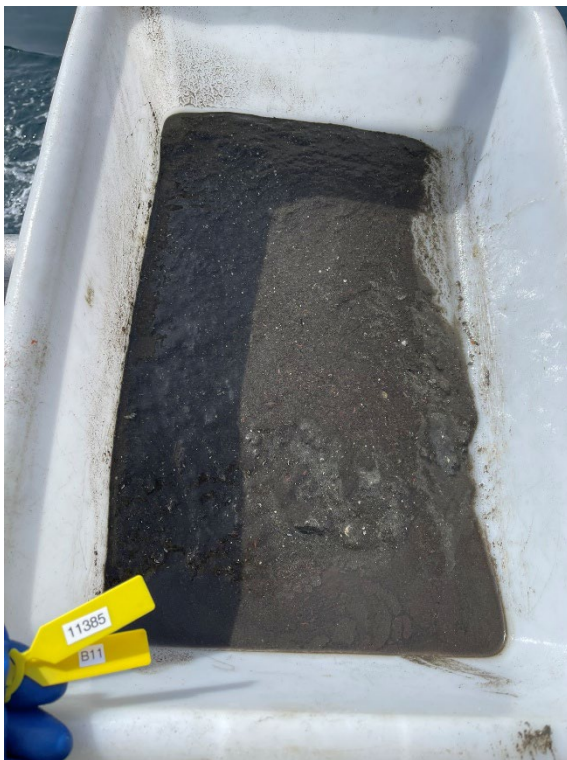
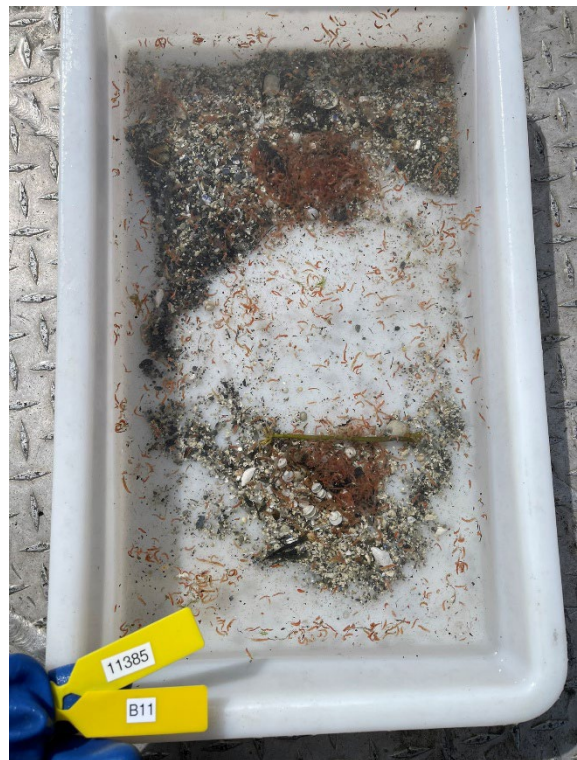
Stasjon 11

Prøvepunkt	Kommentar
11	G1: under 4cm, g2: skrap, målt pH/eh i bakke
12	DT
13	G1:skrap, mye silt i vann, g2: gjennomstrømming men fikk målt pH/eh.
14	G1 tomt, DT
15
