**B-undersøkelse**

**Lokalitet DJUPTAREN (37177)**

**Lokalitetstilstand 1**

Rapport ID 22552

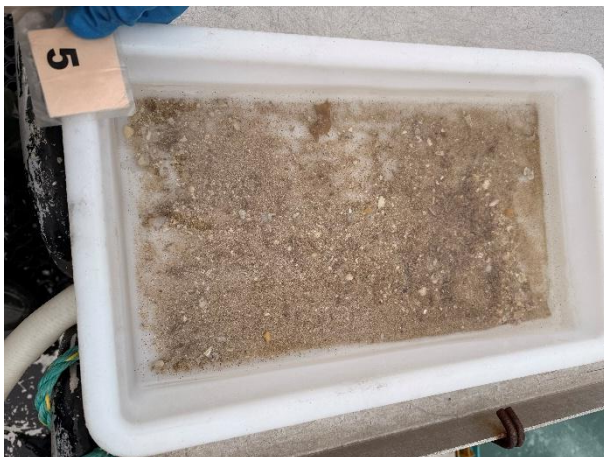
| Prøvepunkt | Kommentar |
|---|---|
| 5 | Poeng fra sedimentfordeling: Sand: 2, Skjellsand: 1, Fjellbunn: 2. Det var for lite sediment for elektrokjemiske målinger. |

**Figur 5:** Bilder som viser substratet fra stasjon 5. Foto: Aqua Kompetanse AS.

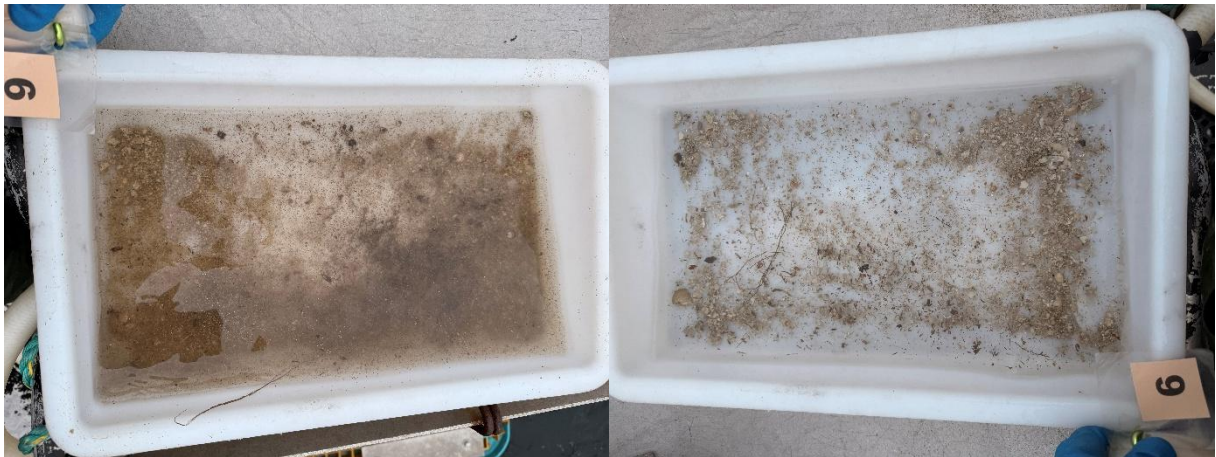
| Prøvepunkt | Kommentar |
|---|---|
| 6 | Sedimentfordeling: Skjellsan: 2 Fjellbunn:3. Det var for lite sediment for elektrokjemi. |

**Figur 6:** Bilder som viser substratet fra stasjon 6 før og etter siling. Foto: Aqua Kompetanse AS.

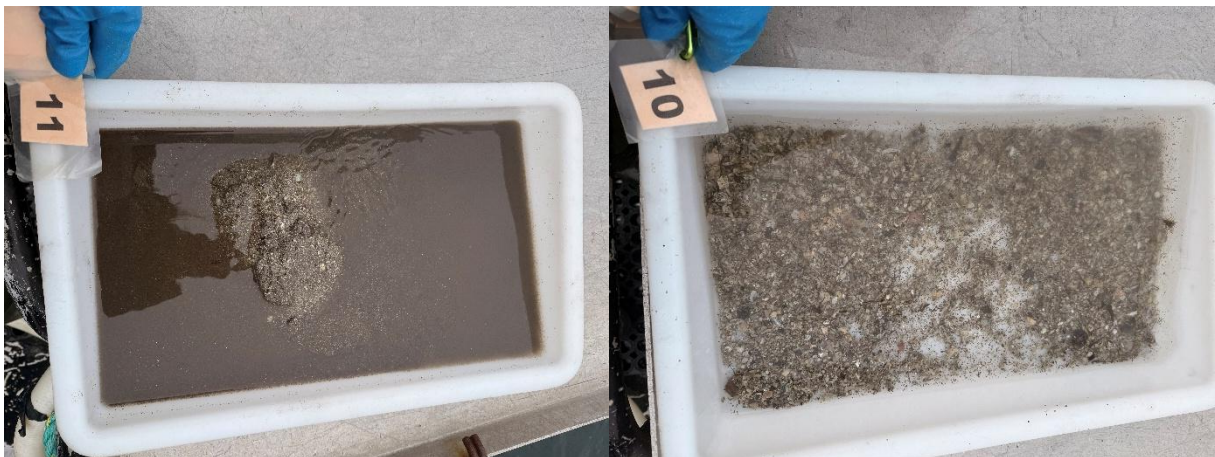
**Figur 10:** Bilder som viser substratet fra stasjon 10 før og etter siling. Bildet før siling (t.v.) er feilmerket. Foto: Aqua Kompetanse AS.

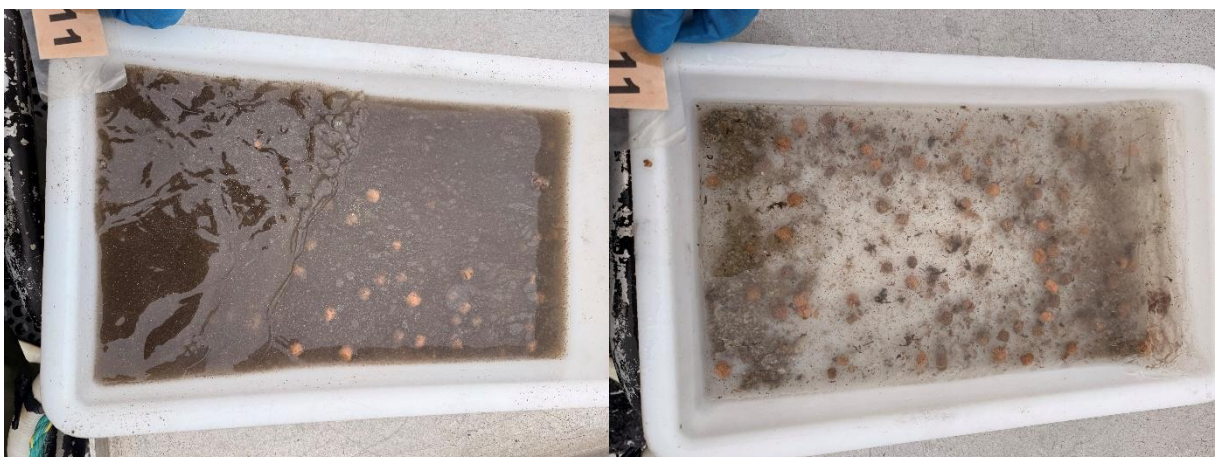
| Prøvepunkt | Kommentar |
|---|---|
| 11 | Sedimentfordeling: Skjellsand: 2, Fjellbunn: 3. |

**Figur 11:** Bilder som viser substratet fra stasjon 11 før og etter siling. Foto: Aqua Kompetanse AS.

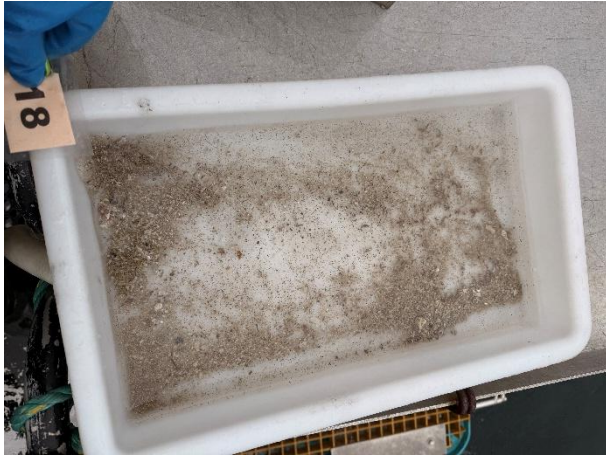
| Prøvepunkt | Kommentar |
|---|---|
| 18 | For lite sediment for elektrokjemi |

**Figur 18:** Bilder som viser substratet fra stasjon 18. Foto: Aqua Kompetanse AS.
