**B-undersøkelse**

**Lokalitet TEIGLAND I (13057)**

**Lokalitetstilstand 3**

Rapport ID 22556

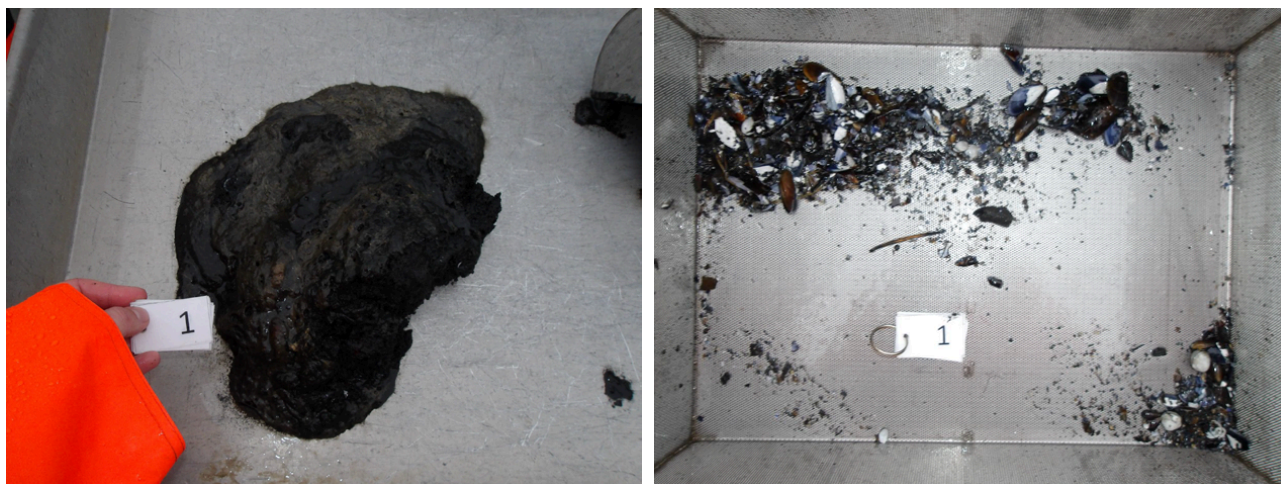
### Prøvepunkt 1

| Prøvepunkt | Kommentar |
|---|---|
| 1 | Skjellrester, terrestrielt debris. |

Figur 7. Bilder av sedimentet hentet opp fra prøvepunkt 1. Uvasket prøve til venstre og vasket/silt prøve til høyre.

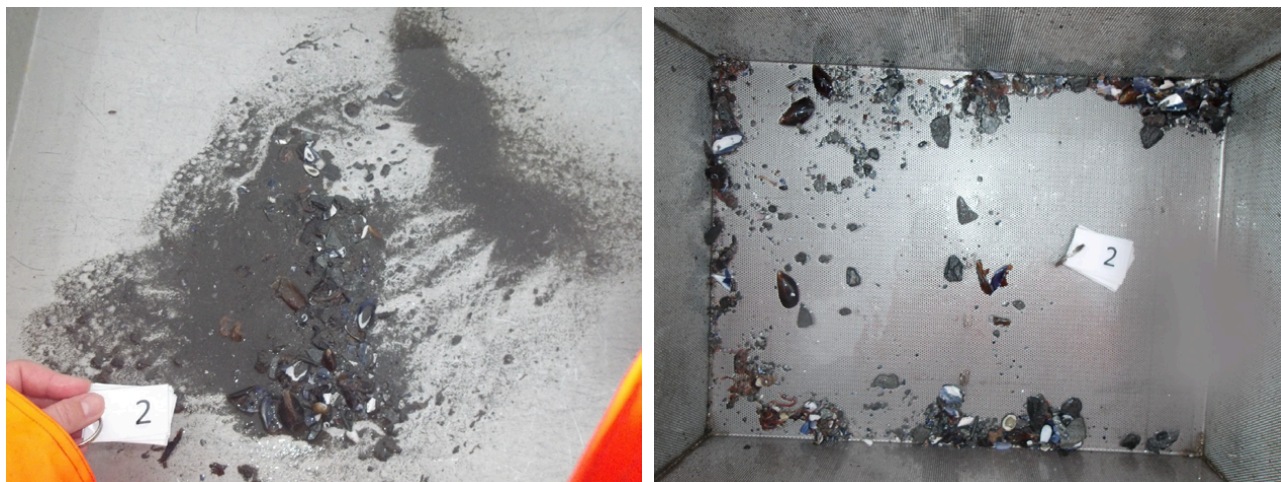
### Prøvepunkt 2

| Prøvepunkt | Kommentar |
|---|---|
| 2 | Skjellrester, steiner. Organisk materiale i overflaten. |

Figur 8. Bilder av sedimentet hentet opp fra prøvepunkt 2. Uvasket prøve til venstre og vasket/silt prøve til høyre.

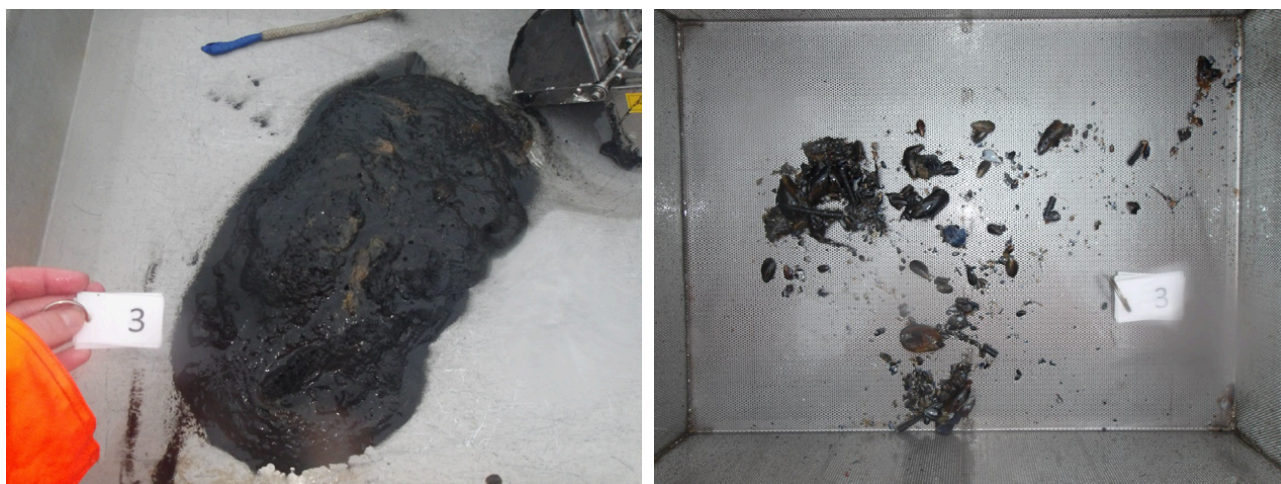
### Prøvepunkt 3

| Prøvepunkt | Kommentar |
|---|---|
| 3 | Skjellrester. |

Figur 9. Bilder av sedimentet hentet opp fra prøvepunkt 3. Uvasket prøve til venstre og vasket/silt prøve til høyre.

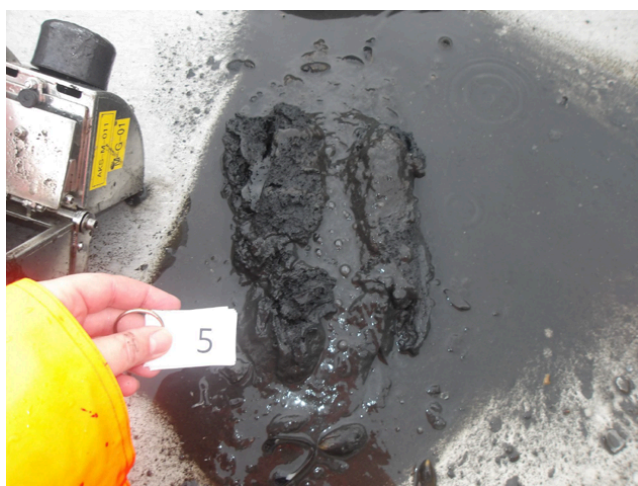
#### Prøvepunkt 5

| Prøvepunkt | Kommentar |
|---|---|
| 5 | Skjellrester, steiner. Løst lag i overflaten. |

Figur 11. Bilder av sedimentet hentet opp fra prøvepunkt 5.

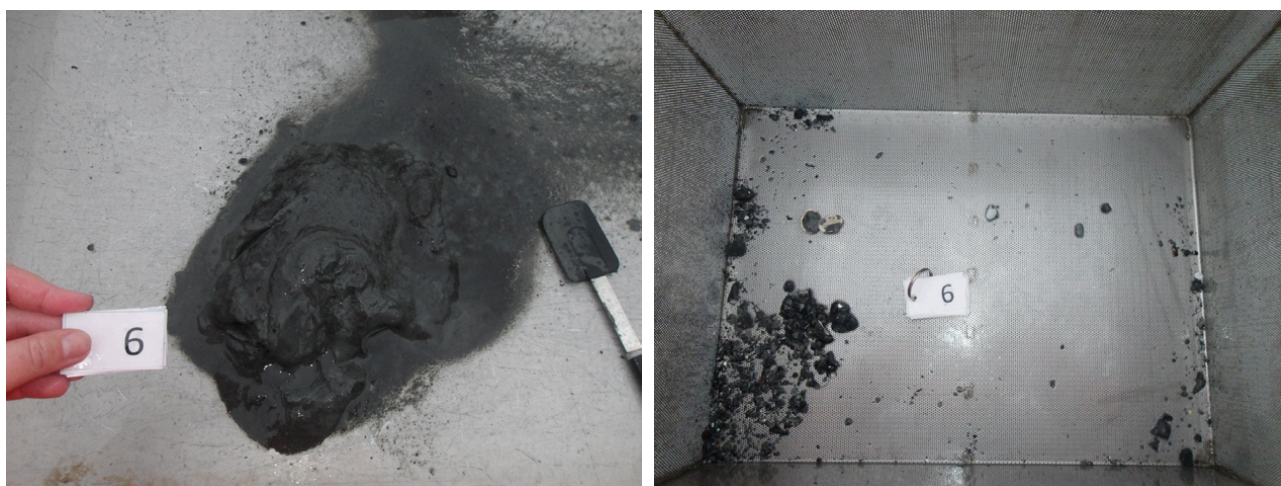
#### Prøvepunkt 6

| Prøvepunkt | Kommentar |
|---|---|
| 6 | Skjellrester, steiner. Løst lag i overflaten. |

Figur 12. Bilder av sedimentet hentet opp fra prøvepunkt 6. Uvasket prøve til venstre og vasket/silt prøve til høyre.

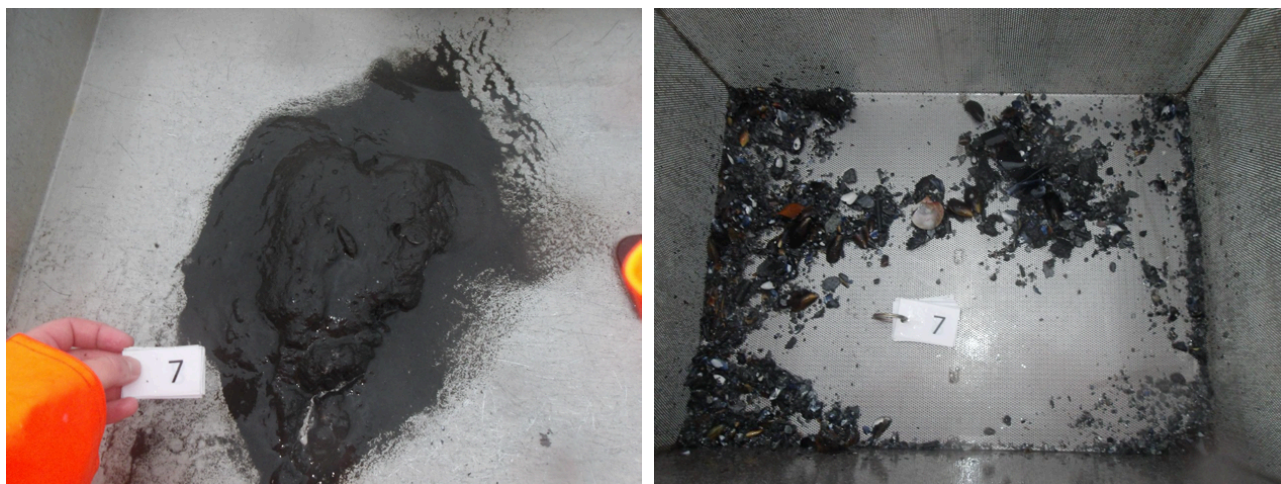
### Prøvepunkt 7

| Prøvepunkt | Kommentar |
|---|---|
| 7 | Skjellrester, steiner. Løst lag i overflaten. |

Figur 13. Bilder av sedimentet hentet opp fra prøvepunkt 7. Uvasket prøve til venstre og vasket/silt prøve til høyre.

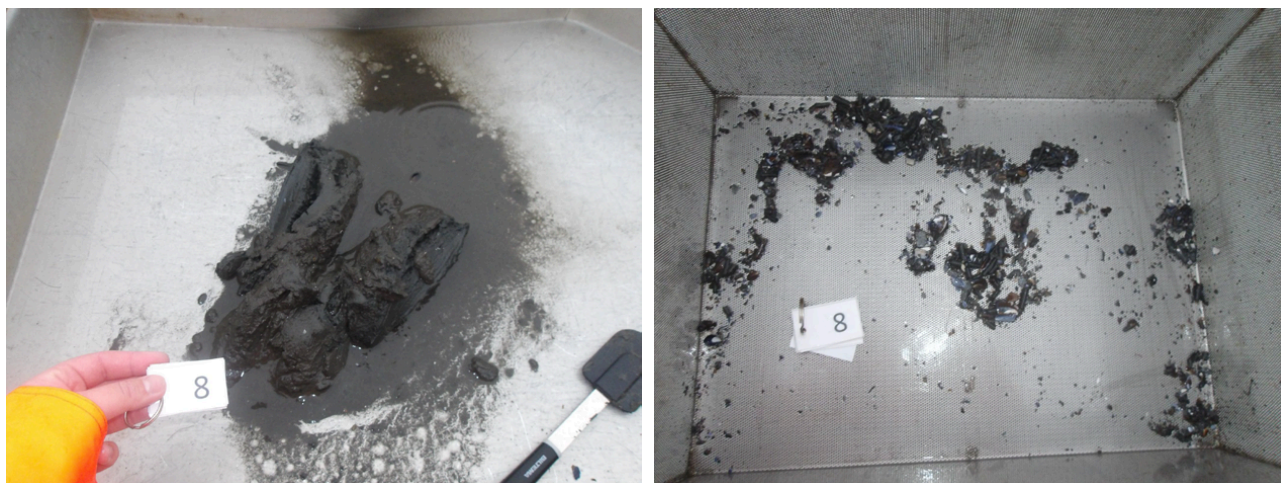
### Prøvepunkt 8

| Prøvepunkt | Kommentar |
|---|---|
| 8 | Skjellrester. Løst lag i overflaten. |

Figur 14. Bilder av sedimentet hentet opp fra prøvepunkt 8. Uvasket prøve til venstre og vasket/silt prøve til høyre.

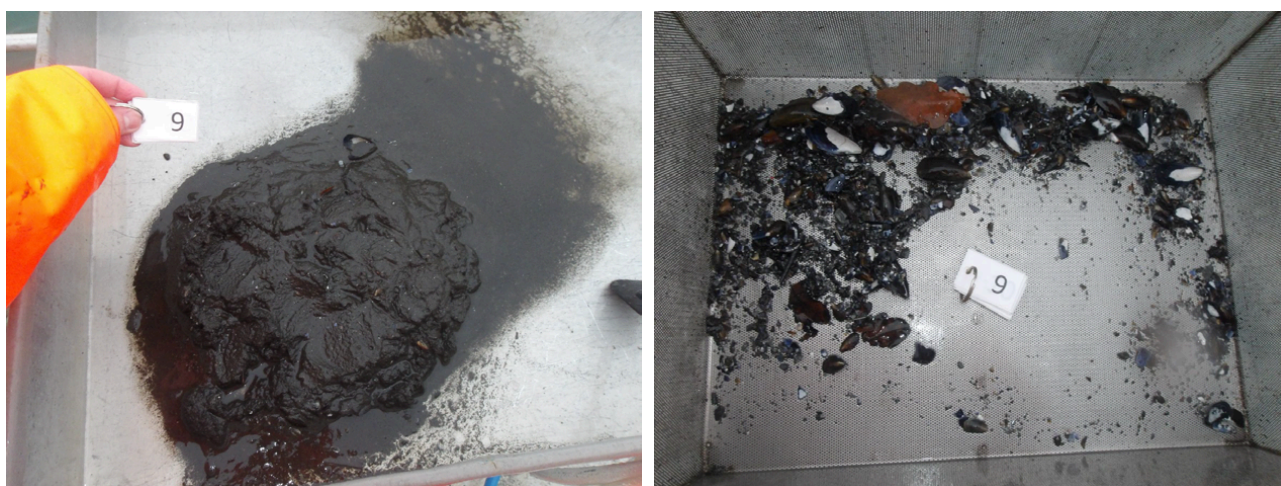
### Prøvepunkt 9

| Prøvepunkt | Kommentar |
|---|---|
| 9 | Skjellrester, terrestrielt debris. |

Figur 15. Bilder av sedimentet hentet opp fra prøvepunkt 9. Uvasket prøve til venstre og vasket/silt prøve til høyre.

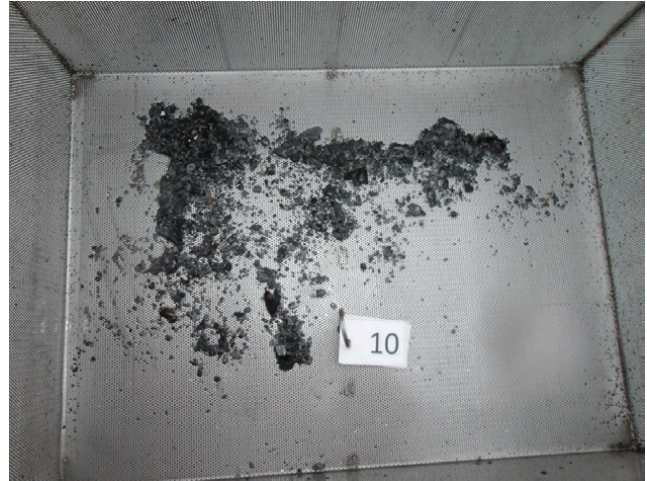
### Prøvepunkt 10

**Figur 16.** Bilder av sedimentet hentet opp fra prøvepunkt 10. Uvasket prøve til venstre og vasket/siltet prøve til høyre.

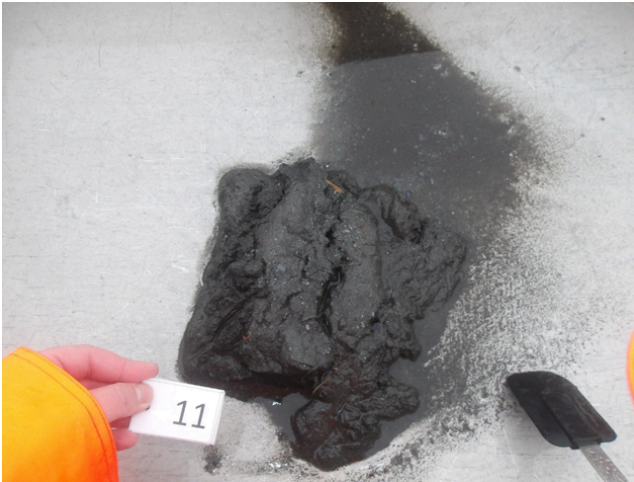
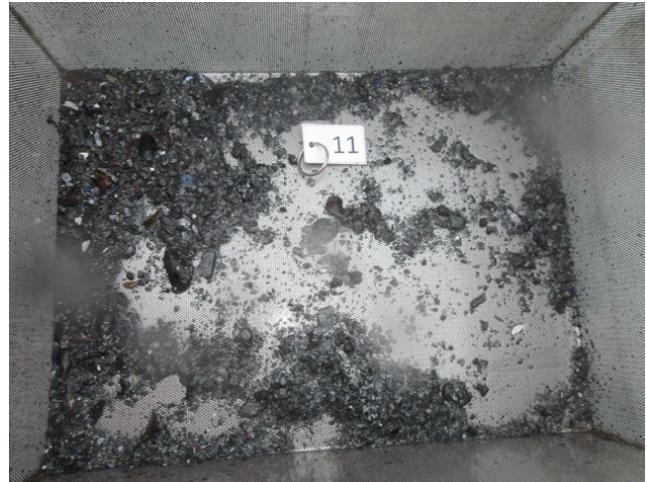
### Prøvepunkt 11

| Prøvepunkt | Kommentar |
|---|---|
| 11 | Skjellrester, terrestrielt debris. Organisk materiale i overflaten. |

**Figur 17.** Bilder av sedimentet hentet opp fra prøvepunkt 11. Uvasket prøve til venstre og vasket/siltet prøve til høyre.
