# **B-undersøkelse**

## **Lokalitet SKIGELSTRAND (11966)**

**Lokalitetstilstand 2**

Rapport ID 22560

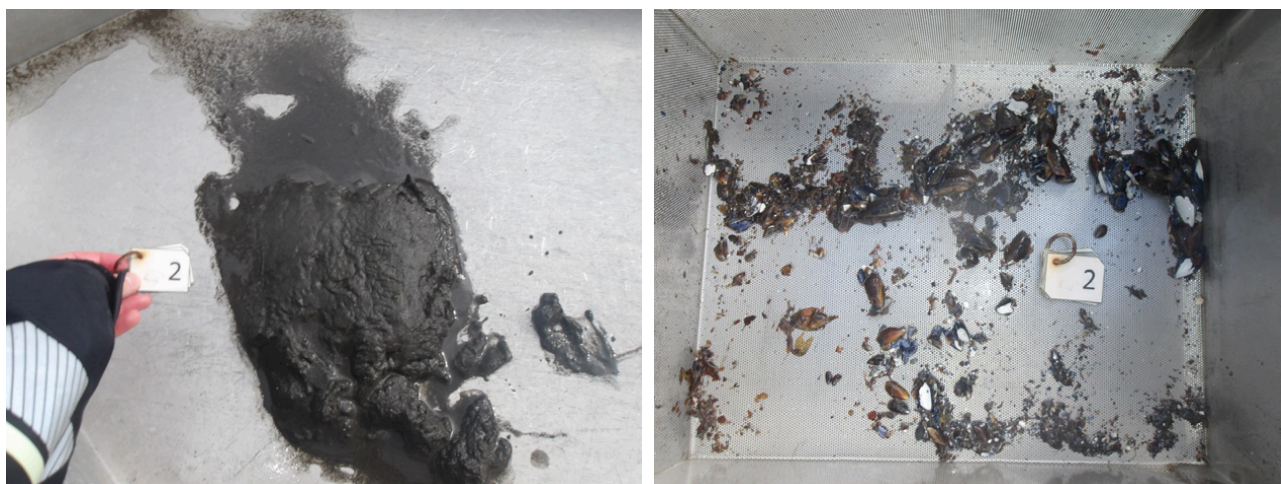
### Prøvepunkt 2

| Prøvepunkt | Kommentar |
|---|---|
| 2 | Skjellrester. Løst lag i overflaten, organisk materiale. |

Figur 9. Bilder av sedimentet hentet opp fra prøvepunkt 2. Uvasket prøve til venstre og vasket/silt prøve til høyre.

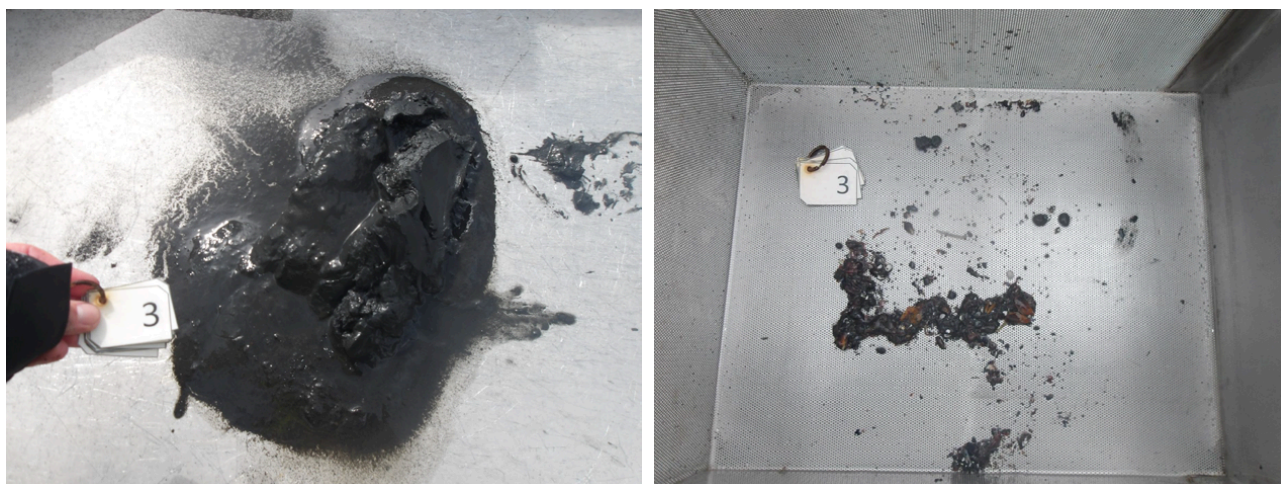
### Prøvepunkt 3

| Prøvepunkt | Kommentar |
|---|---|
| 3 | Skjellrester. Løst lag i overflaten, organisk materiale. |

Figur 10. Bilder av sedimentet hentet opp fra prøvepunkt 3. Uvasket prøve til venstre og vasket/silt prøve til høyre.

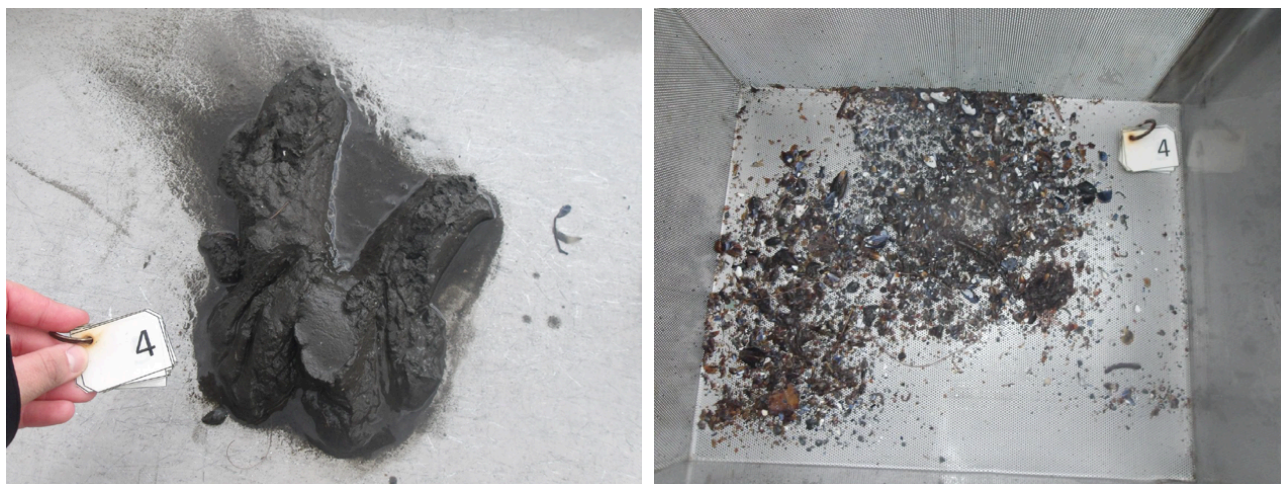
#### Prøvepunkt 4

| Prøvepunkt | Kommentar |
|---|---|
| 4 | Skjellrester, terrestrielt debris. Organisk materiale. |

Figur 11. Bilder av sedimentet hentet opp fra prøvepunkt 4. Uvasket prøve til venstre og vasket/silt prøve til høyre.

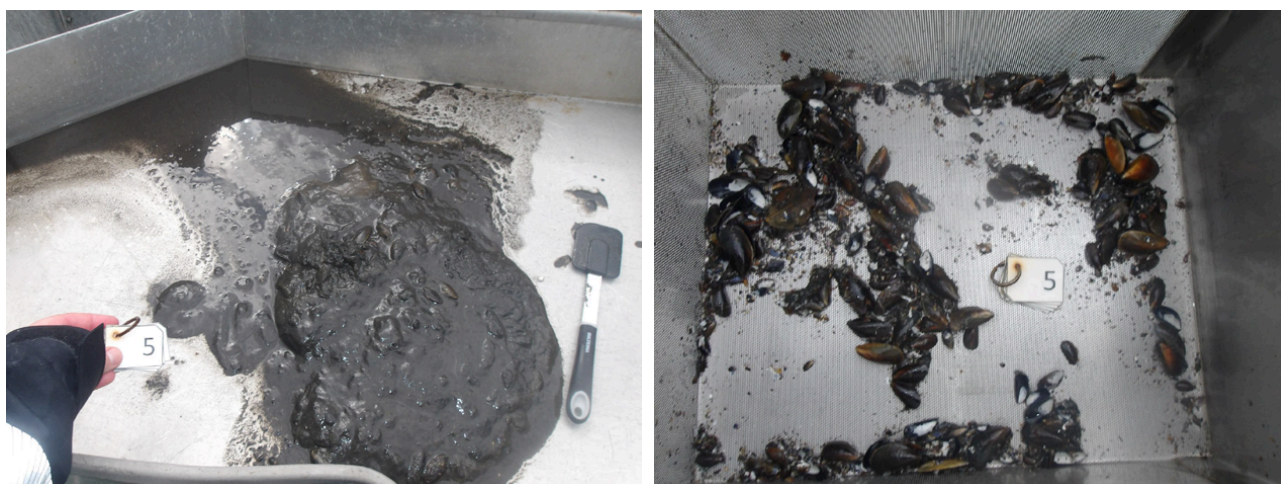
#### Prøvepunkt 5

| Prøvepunkt | Kommentar |
|---|---|
| 5 | Skjellrester. |

Figur 12. Bilder av sedimentet hentet opp fra prøvepunkt 5. Uvasket prøve til venstre og vasket/silt prøve til høyre.

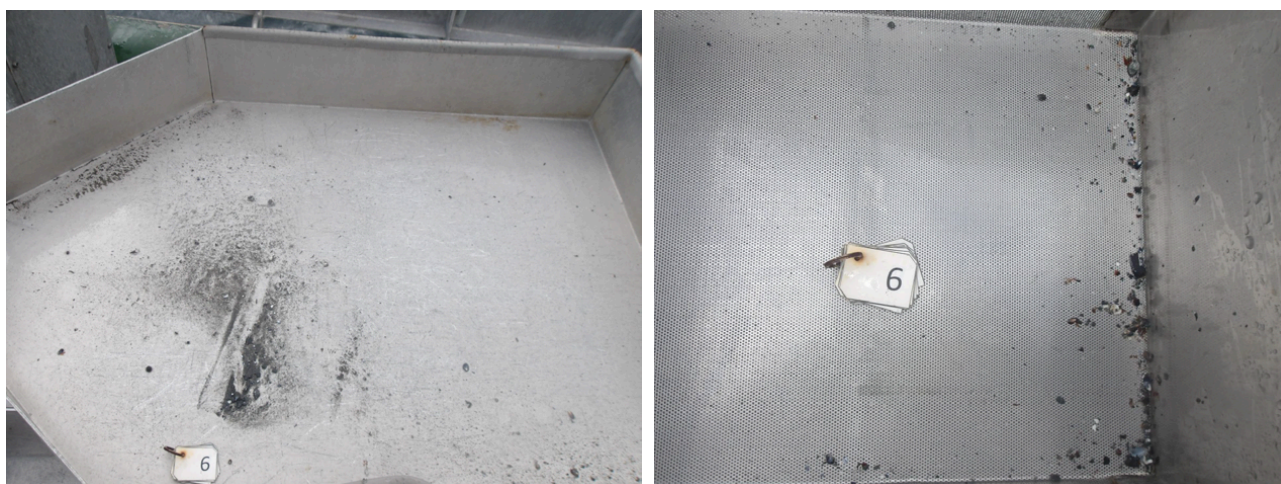
#### Prøvepunkt 6

| Prøvepunkt | Kommentar |
|---|---|
| 6 | Spor av silt og sand. |

Figur 13. Bilder av sedimentet hentet opp fra prøvepunkt 6. Uvasket prøve til venstre og vasket/silt prøve til høyre.

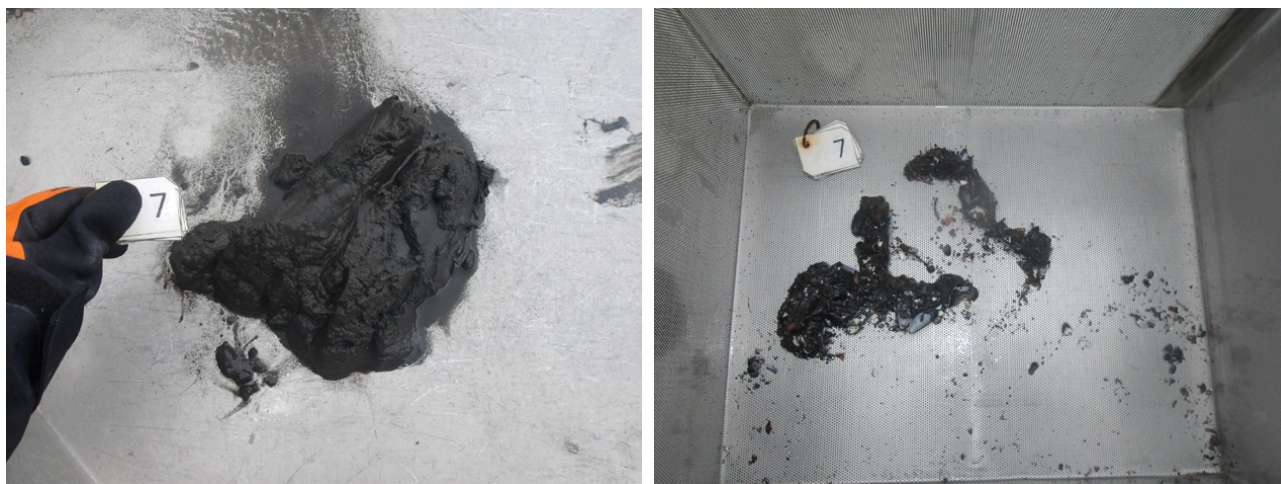
### Prøvepunkt 7

| Prøvepunkt | Kommentar |
|---|---|
| 7 | Skjellrester, tare. Organisk materiale. |

Figur 14. Bilder av sedimentet hentet opp fra prøvepunkt 7. Uvasket prøve til venstre og vasket/silt prøve til høyre.

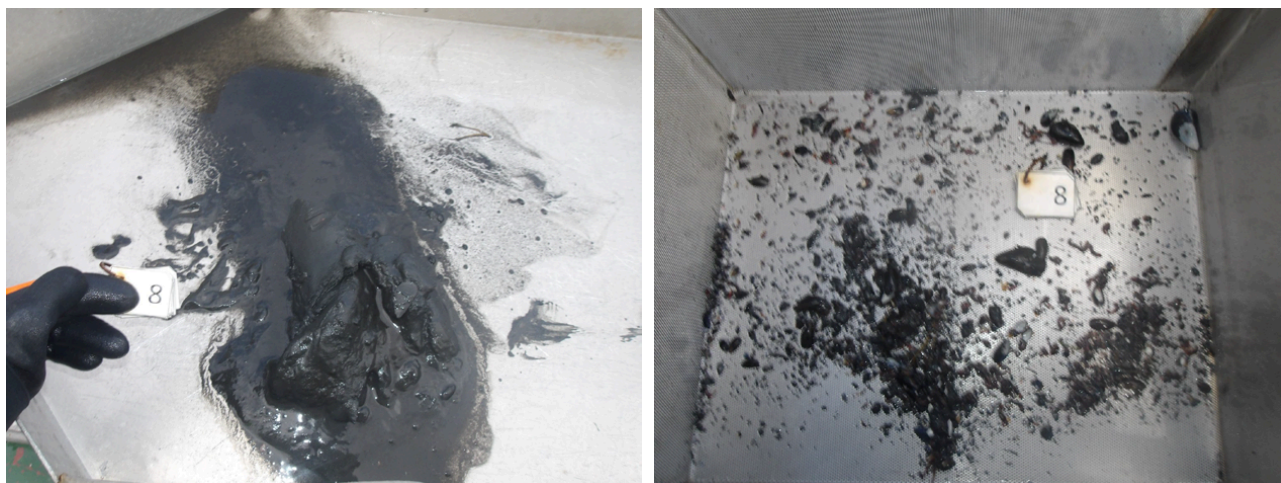
### Prøvepunkt 8

| Prøvepunkt | Kommentar |
|---|---|
| 8 | Skjellrester. Løst lag i overflaten, organisk materiale. |

Figur 15. Bilder av sedimentet hentet opp fra prøvepunkt 8. Uvasket prøve til venstre og vasket/silt prøve til høyre.

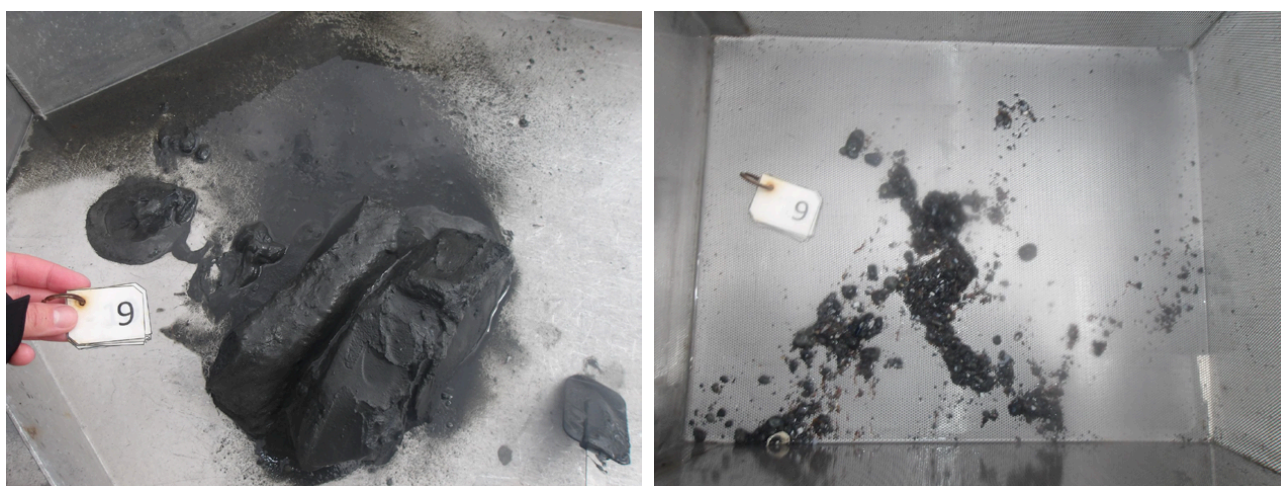
### Prøvepunkt 9

| Prøvepunkt | Kommentar |
|---|---|
| 9 | Løst lag i overflaten, organisk materiale. |

Figur 16. Bilder av sedimentet hentet opp fra prøvepunkt 9. Uvasket prøve til venstre og vasket/silt prøve til høyre.

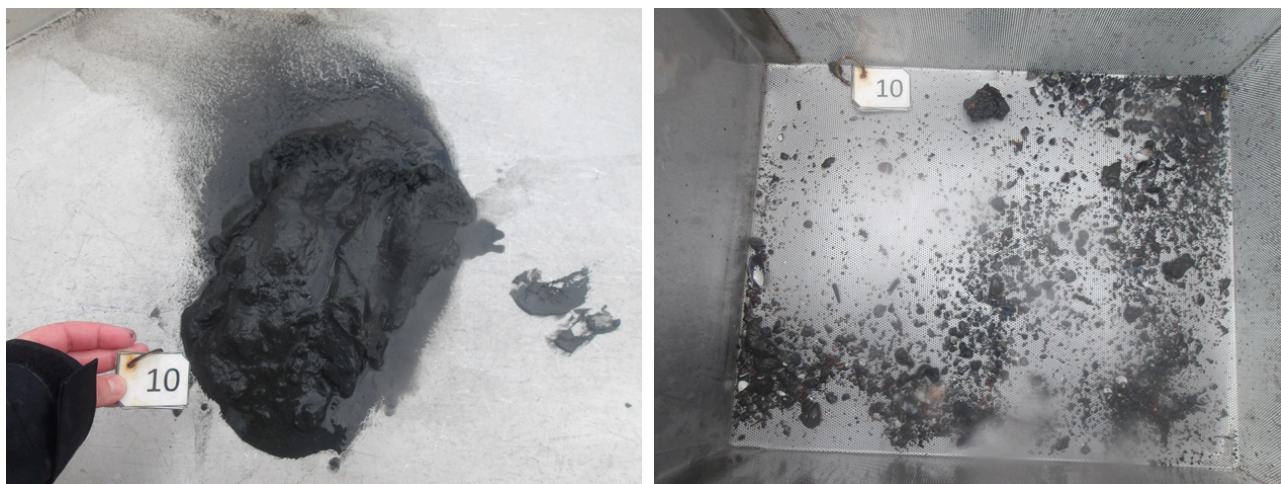
### Prøvepunkt 10

| Prøvepunkt | Kommentar |
|---|---|
| 10 | Steiner, skjellrester. Løst lag i overflaten, organisk materiale. |

Figur 17. Bilder av sedimentet hentet opp fra prøvepunkt 10. Uvasket prøve til venstre og vasket/silt prøve til høyre.

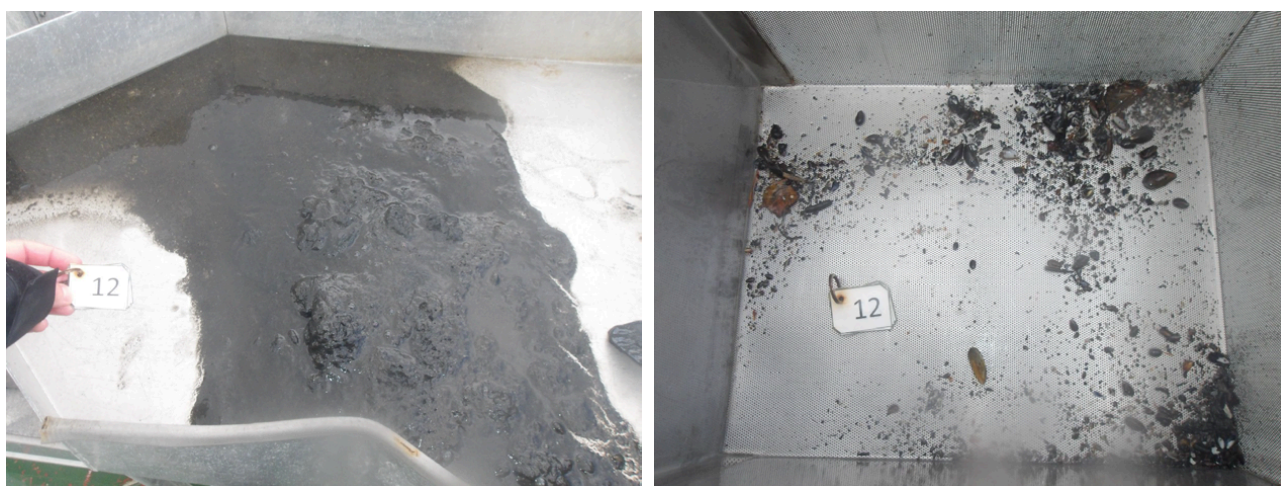
### Prøvepunkt 12

| Prøvepunkt | Kommentar |
|---|---|
| 12 | Skjellrester. Kun slam. |

Figur 19. Bilder av sedimentet hentet opp fra prøvepunkt 12. Uvasket prøve til venstre og vasket/silt prøve til høyre.
