# **B-undersøkelse**

## **Lokalitet VORTERØYSKAGEN (45083)**

### **Lokalitetstilstand 1**

Rapport ID 22564

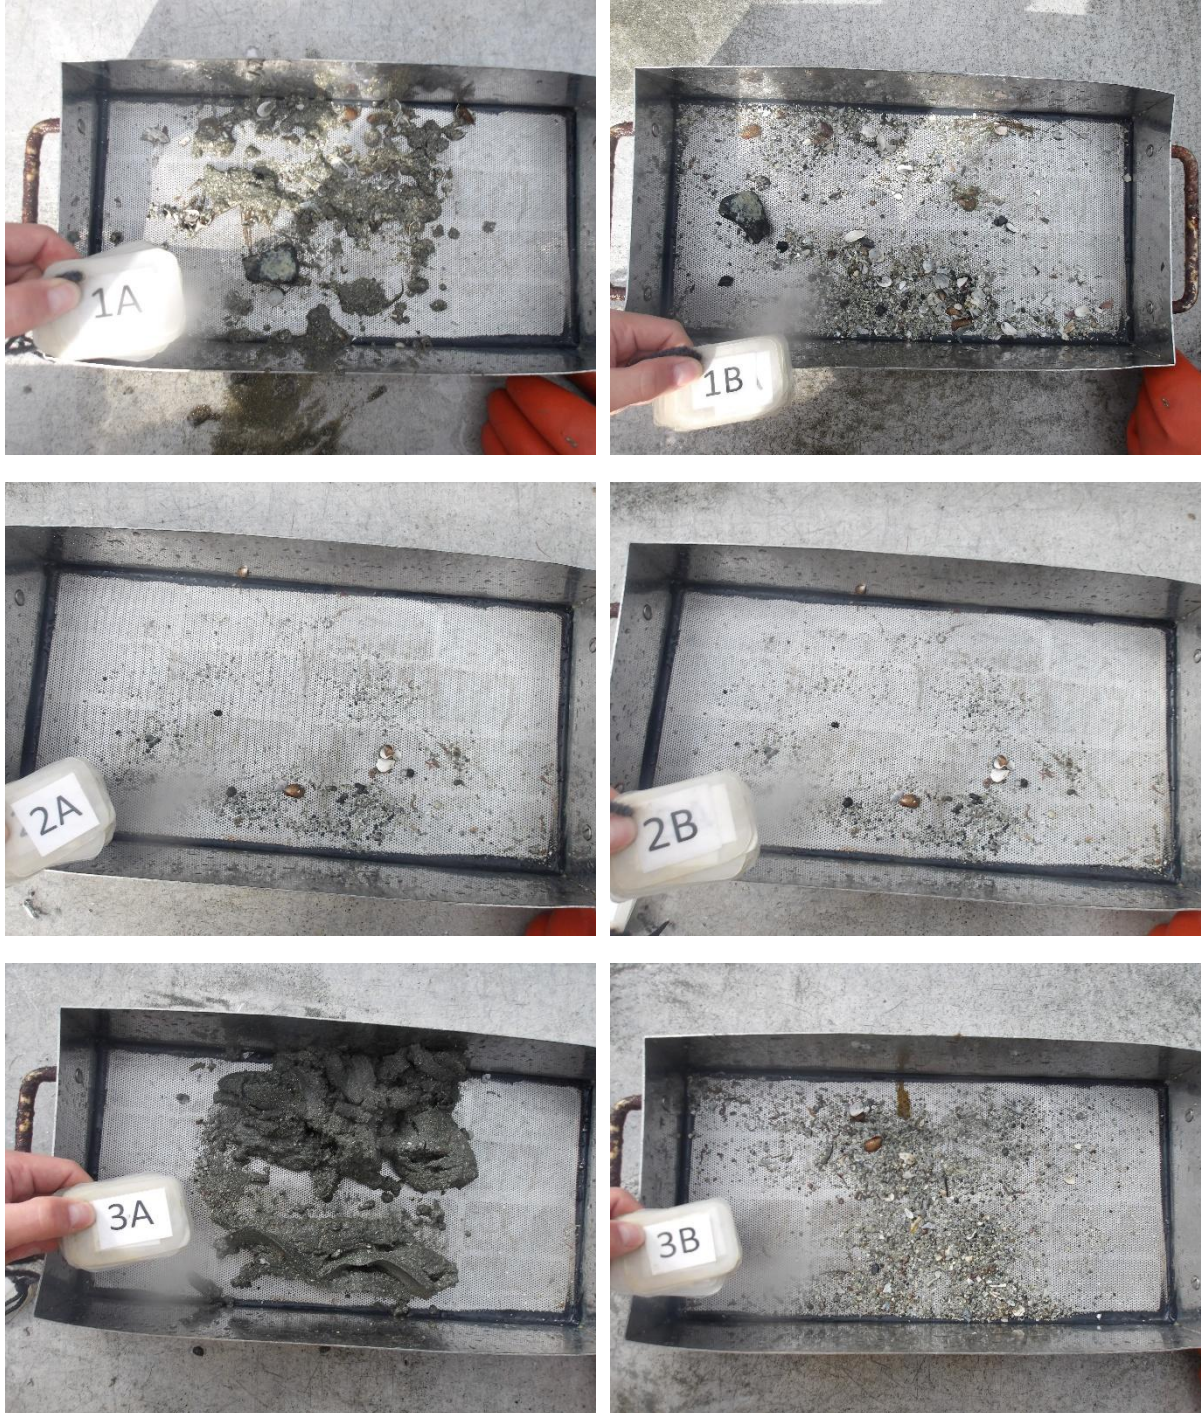
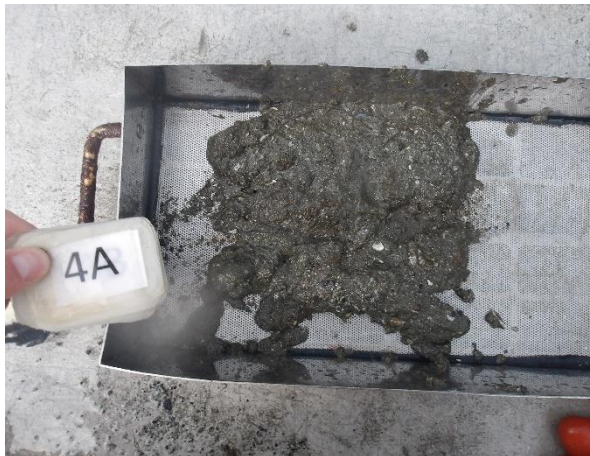
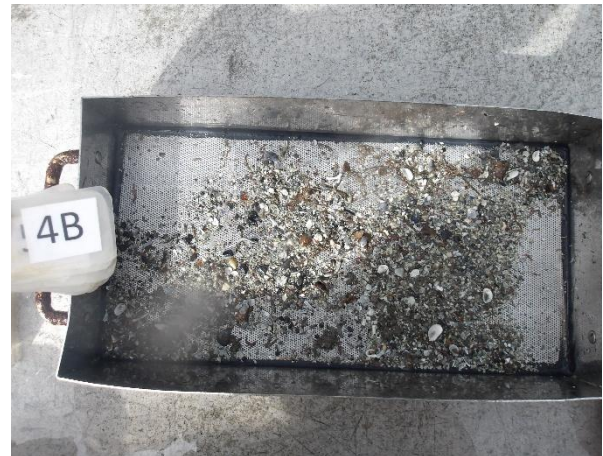
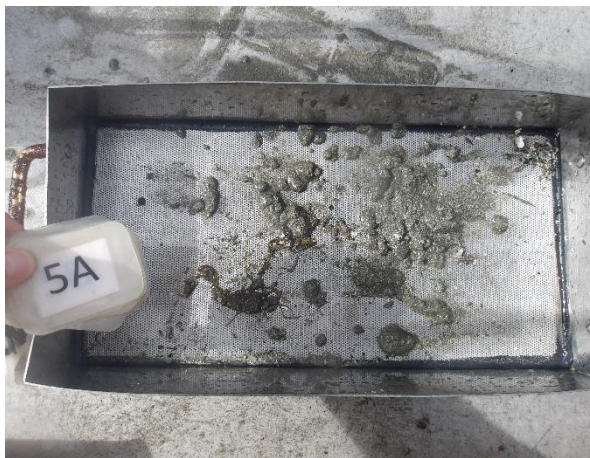
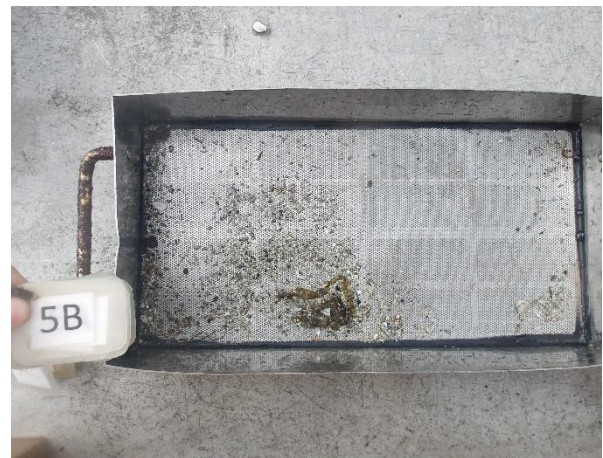
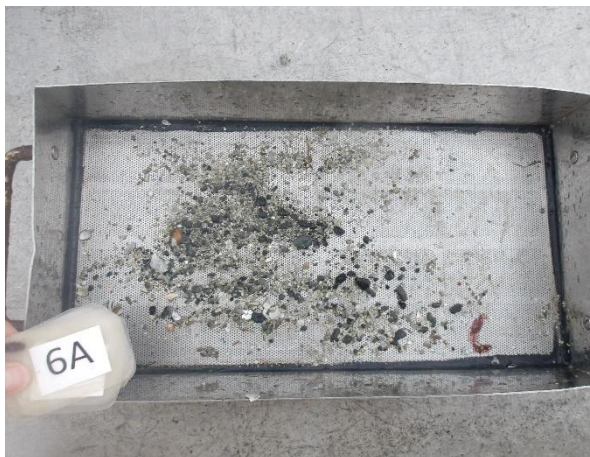
## Vedlegg 1 – Bilder fra prøvestasjoner

Bilder nedenfor viser sediment (A) og ferdig silt prøve (B) ved stasjonene.
