# **B-undersøkelse**

## **Lokalitet SALATSKJÆRA (34857)**

### **Lokalitetstilstand 1**

Rapport ID 22579

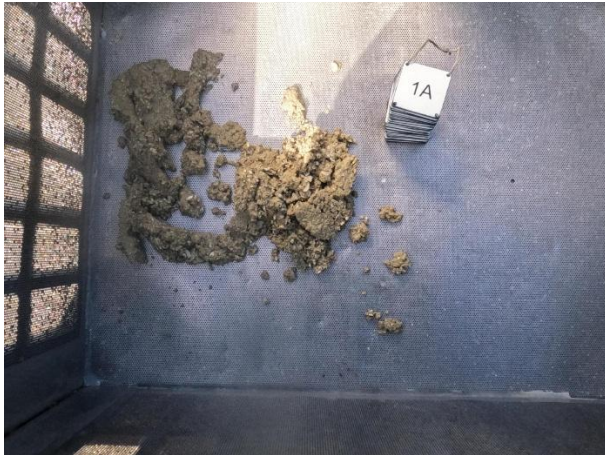
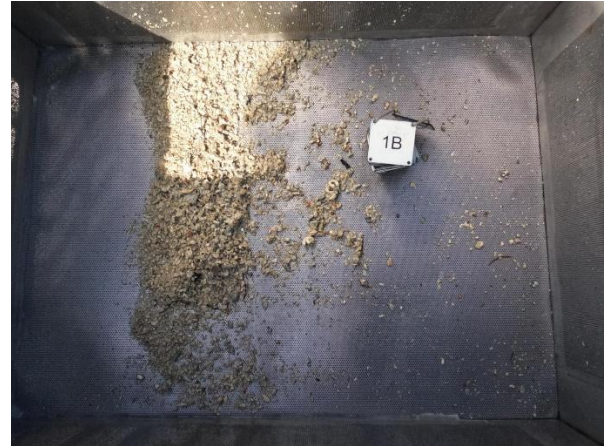
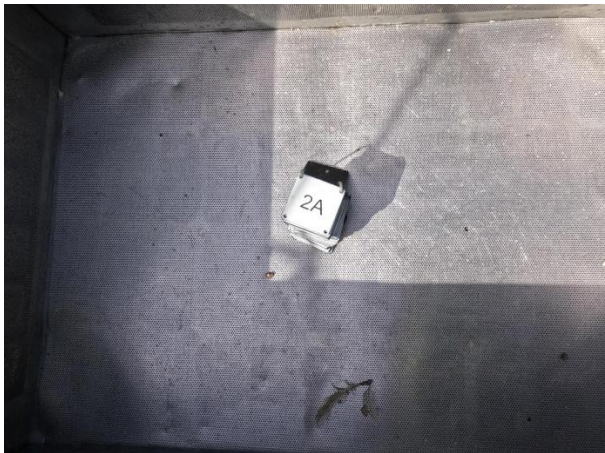
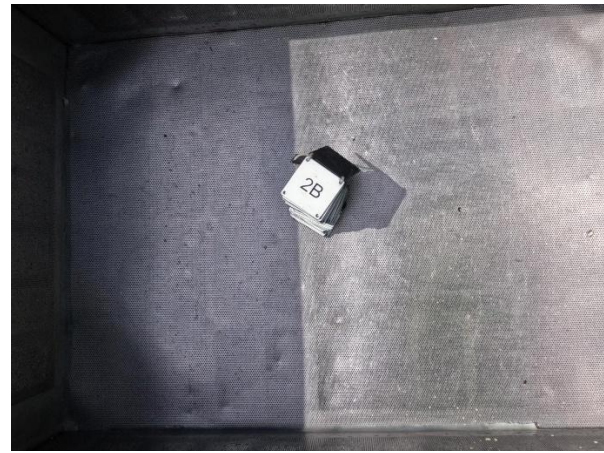
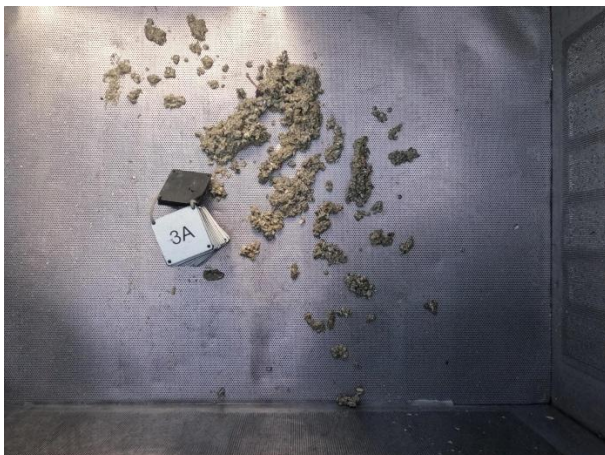
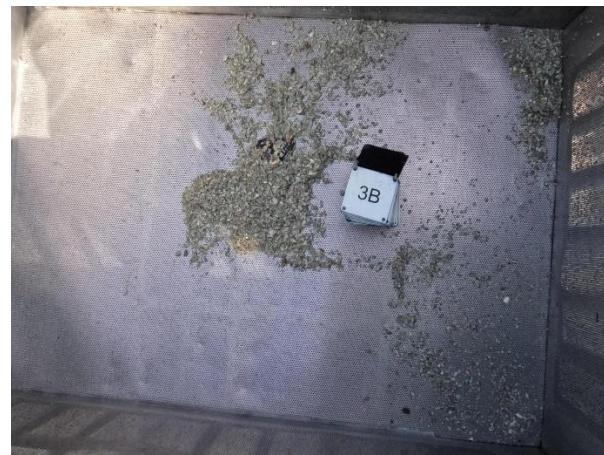
Bilder nedenfor viser sediment (A) og ferdig vasket prøve (B) ved stasjonene.
