**B-undersøkelse**

**Lokalitet VIKANE (13704)**

**Lokalitetstilstand 1**

Rapport ID 22604

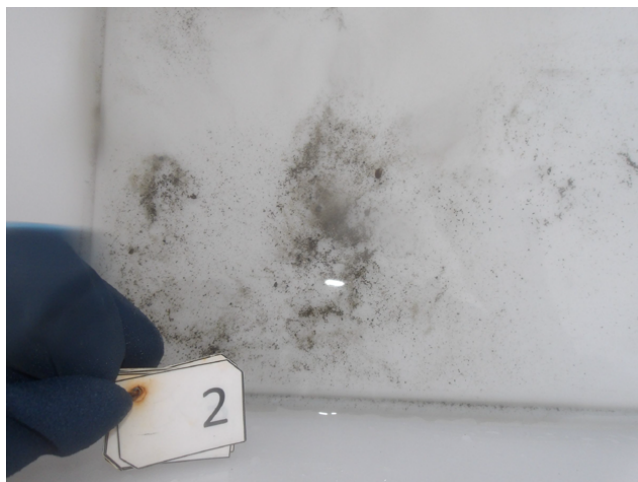
### Prøvepunkt 2

| Prøvepunkt | Kommentar |
|---|---|
| 2 | Spor av sand og organisk materiale . |

**Figur 8.** Bilder av sedimentet hentet opp fra prøvepunkt 2.

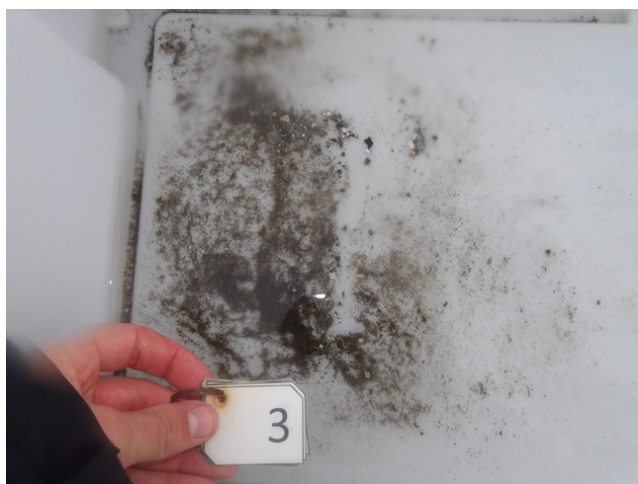
### Prøvepunkt 3

| Prøvepunkt | Kommentar |
|---|---|
| 3 | Kun organisk materiale. |

**Figur 9.** Bilder av sedimentet hentet opp fra prøvepunkt 3. Bilde av vasket prøve mangler (korrupt fil ved overføring).

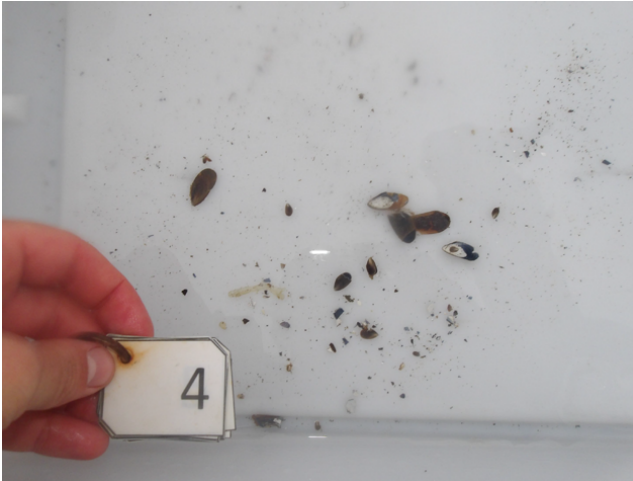
#### Prøvepunkt 4

| Prøvepunkt | Kommentar |
|---|---|
| 4 | Kun skjellrester. |

Figur 10. Bilder av sedimentet hentet opp fra prøvepunkt 4.

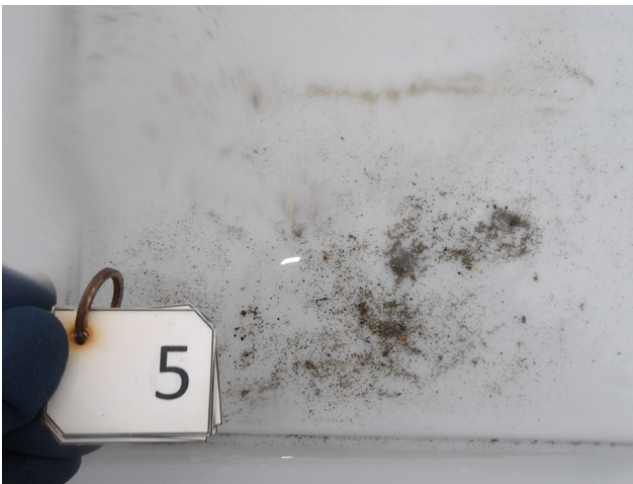
#### Prøvepunkt 5

| Prøvepunkt | Kommentar |
|---|---|
| 5 | Spor av sand og organisk materiale. |

Figur 11. Bilder av sedimentet hentet opp fra prøvepunkt 5.

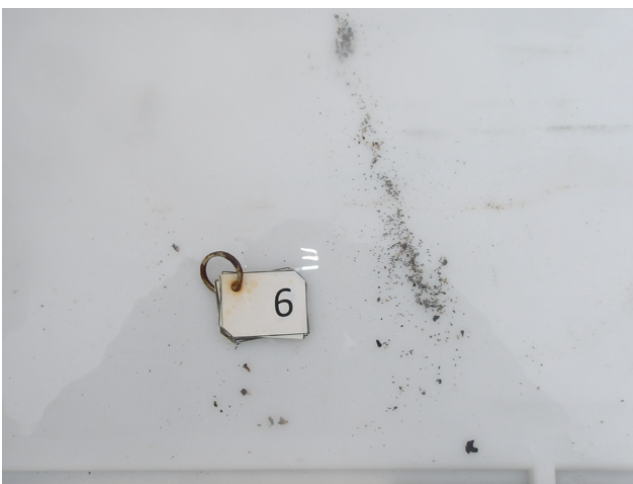
#### Prøvepunkt 6

| Prøvepunkt | Kommentar |
|---|---|
| 6 | Sandkorn. |

Figur 12. Bilder av sedimentet hentet opp fra prøvepunkt 6.

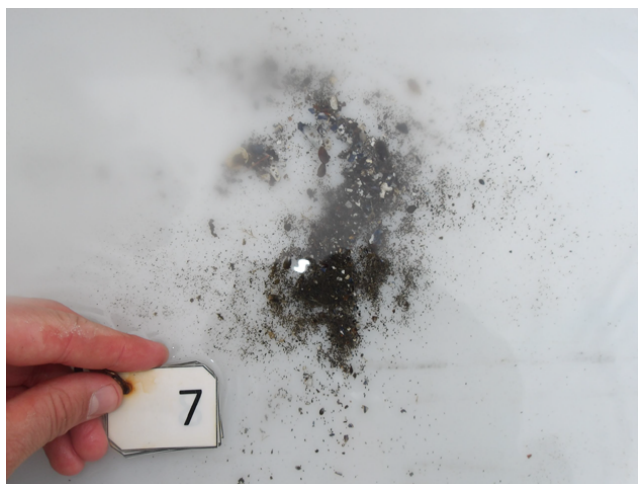
### Prøvepunkt 7

| Prøvepunkt | Kommentar |
|---|---|
| 7 | Organisk materiale og skjellrester. |

Figur 13. Bilder av sedimentet hentet opp fra prøvepunkt 7. Bilde av vasket prøve mangler (korrupt fil ved overføring).

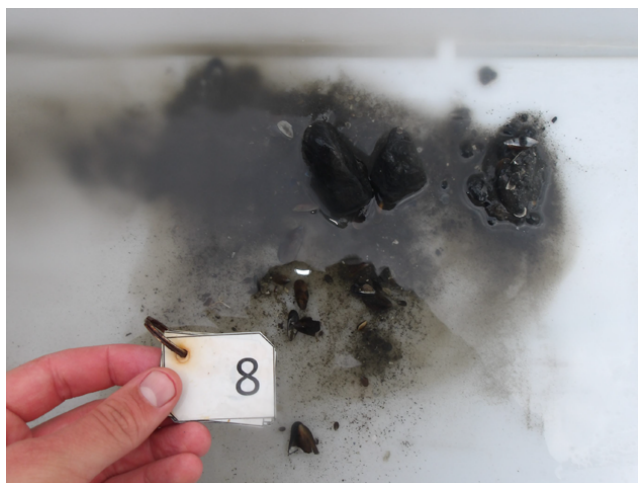
### Prøvepunkt 8

| Prøvepunkt | Kommentar |
|---|---|
| 8 | Små mengder sand/silt. Steiner og blåskjellrester. |

Figur 14. Bilder av sedimentet hentet opp fra prøvepunkt 8. Bilde av vasket prøve mangler (korrupt fil ved overføring).

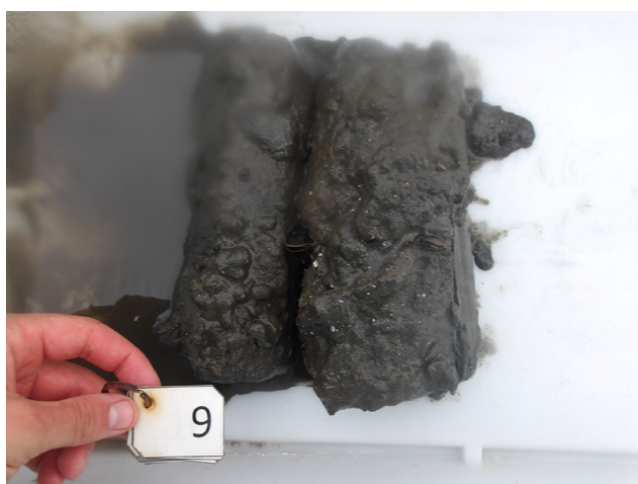
### Prøvepunkt 9

| Prøvepunkt | Kommentar |
|---|---|
| 9 | Småstein og skjellrester. |

Figur 15. Bilder av sedimentet hentet opp fra prøvepunkt 9. Uvasket prøve til venstre og vasket/silt prøve til høyre.

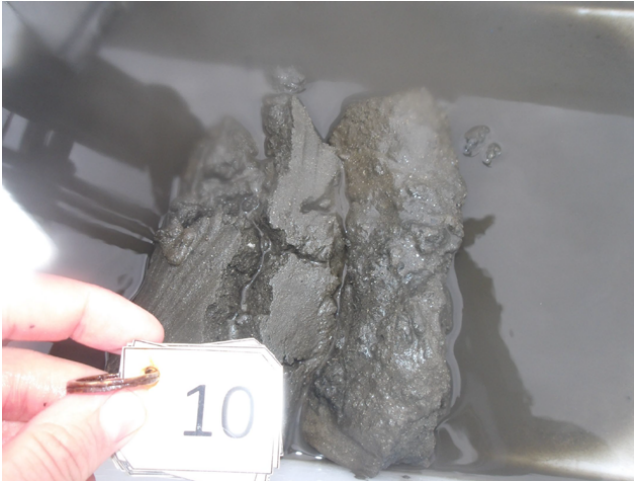
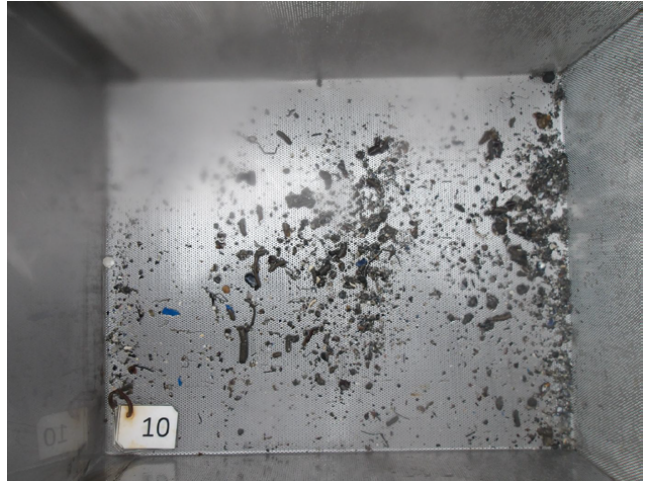
### Prøvepunkt 10

Figur 16. Bilder av sedimentet hentet opp fra prøvepunkt 10. Uvasket prøve til venstre og vasket/silt prøve til høyre.

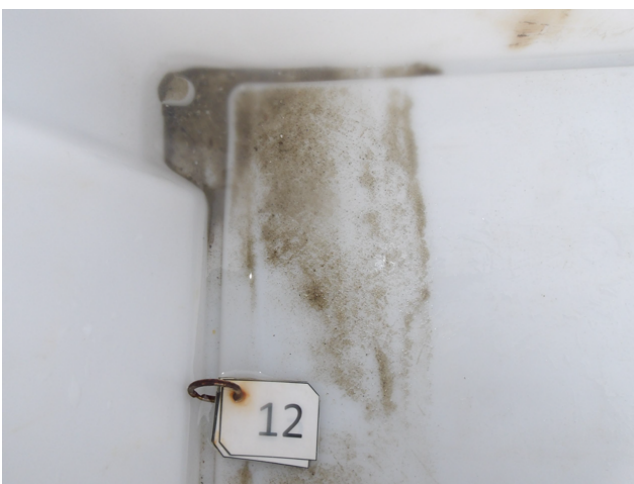
### Prøvepunkt 12

| Prøvepunkt | Kommentar |
|---|---|
| 12 | Små mengder finkornet sand. Kjente hardbunn på grabben. |

Figur 18. Bilder av sedimentet hentet opp fra prøvepunkt 12.
