**B-undersøkelse**

**Lokalitet VEGGFJELL (11303)**

**Lokalitetstilstand 3**

Rapport ID 22620

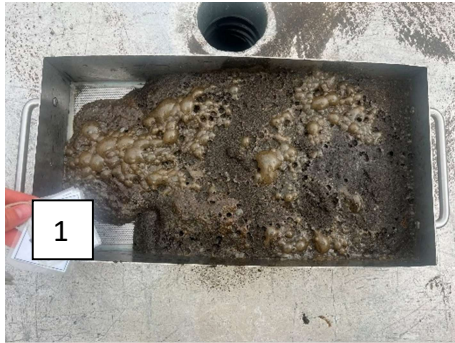
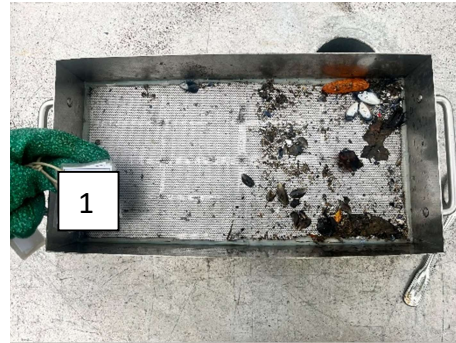
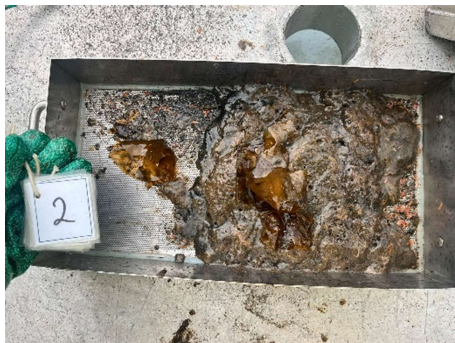
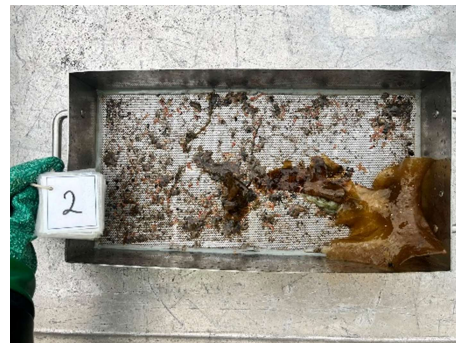
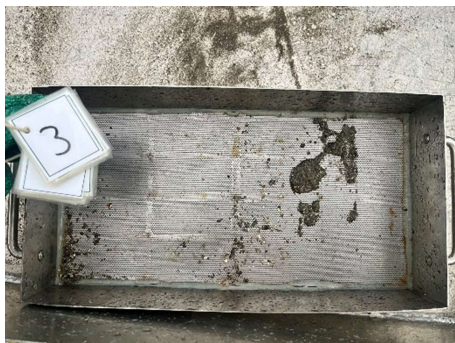
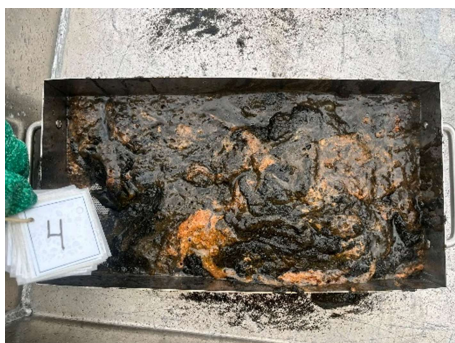
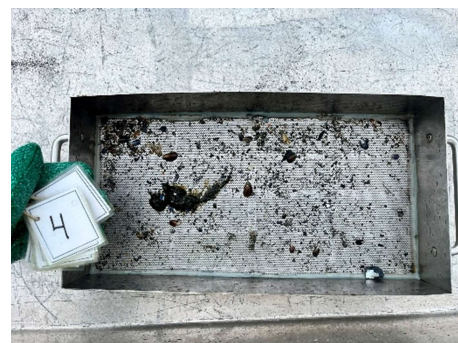
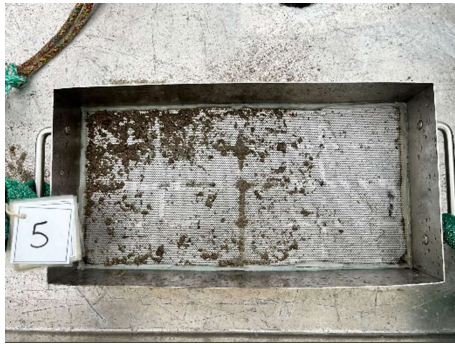
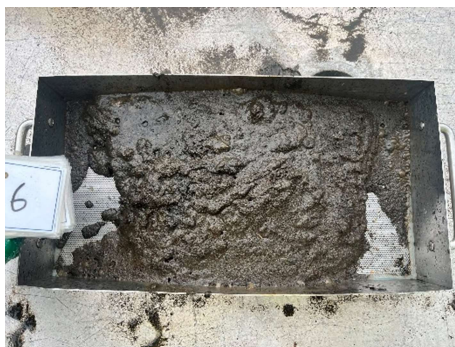
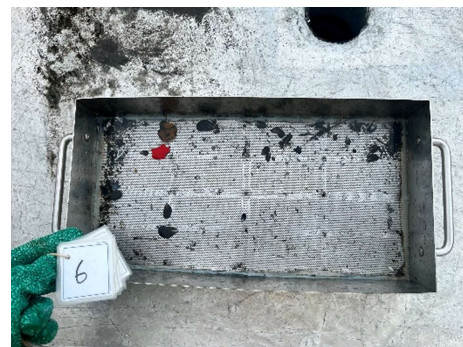
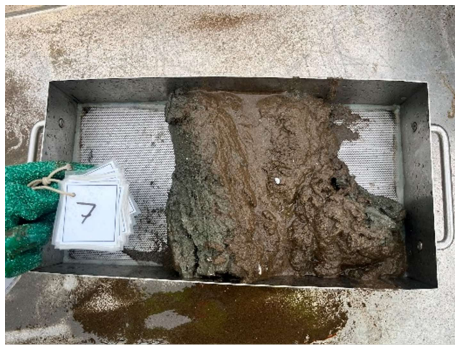
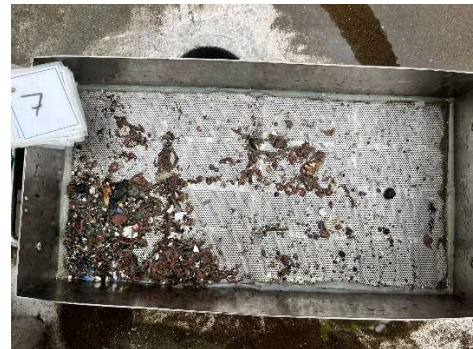
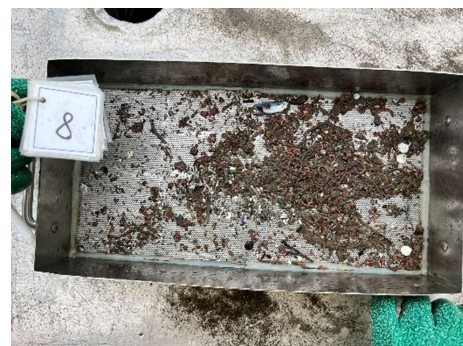
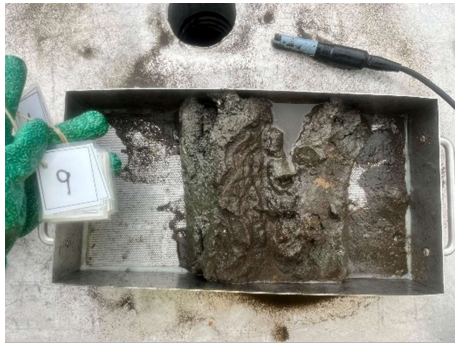
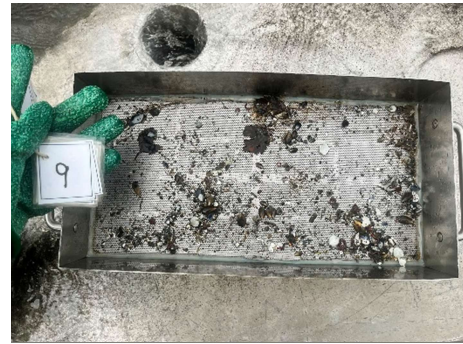
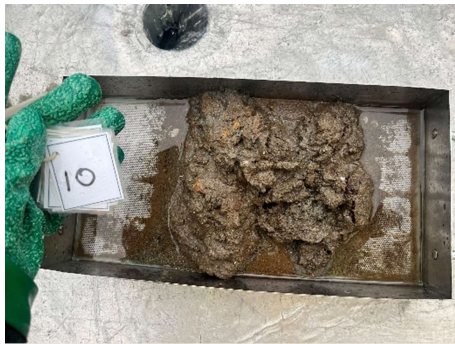
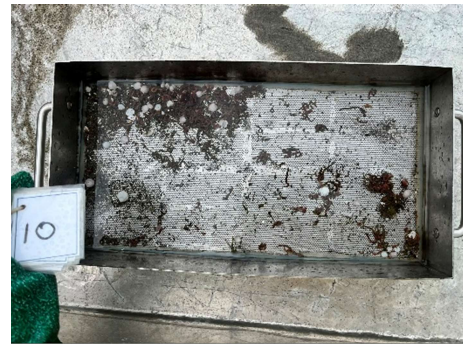
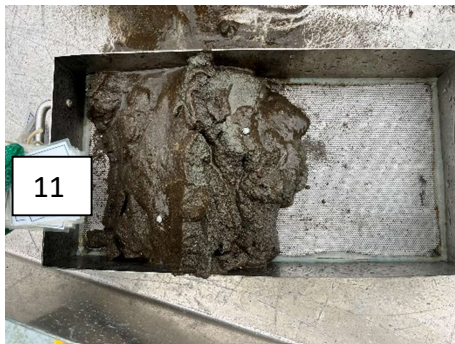
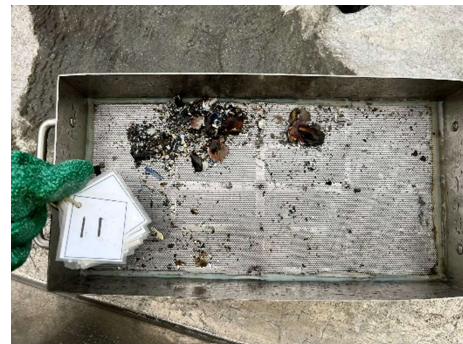
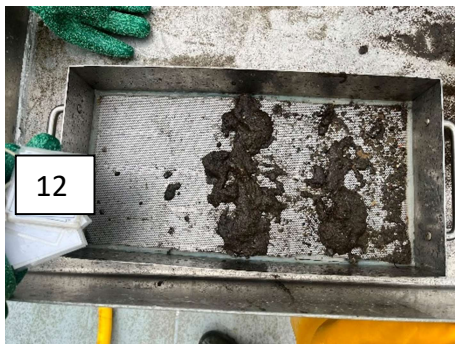
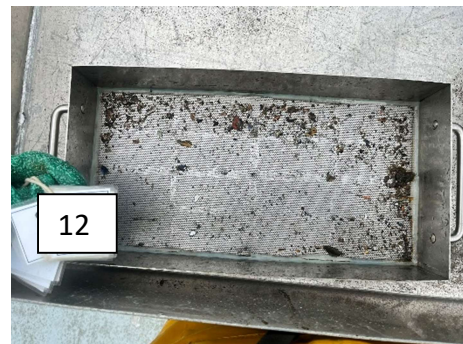
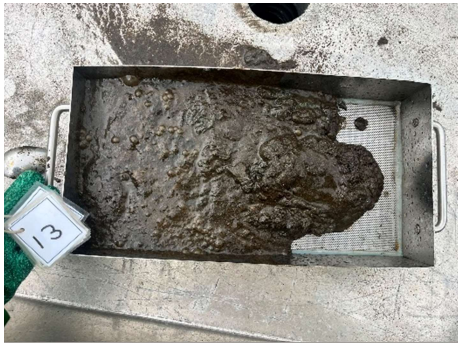
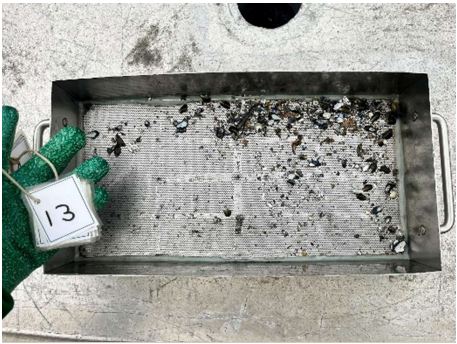
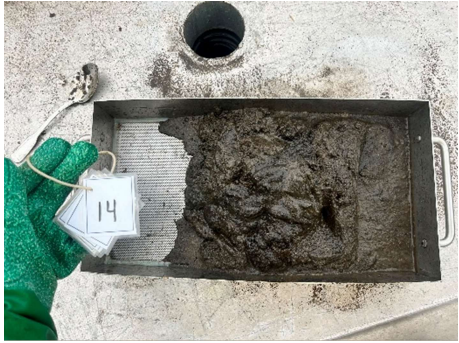
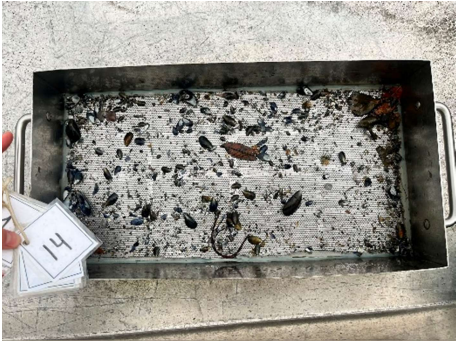
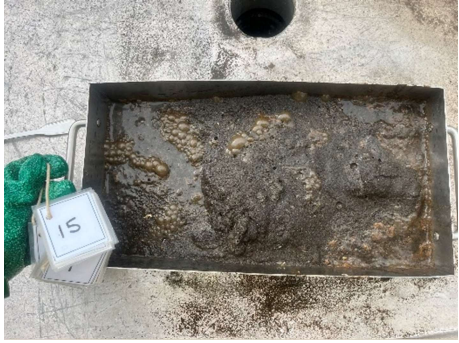
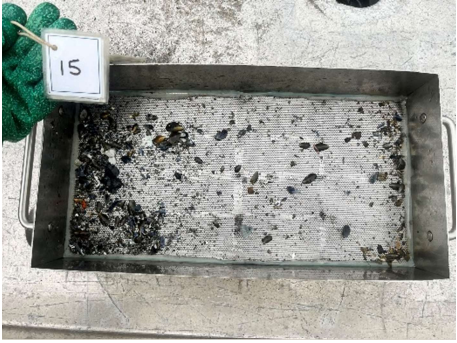
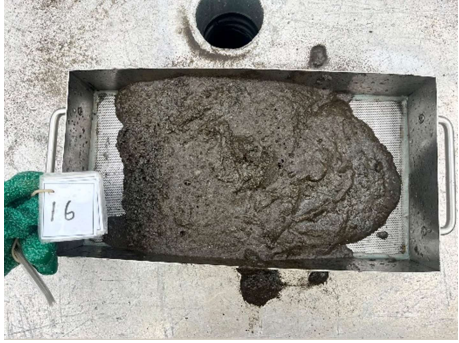
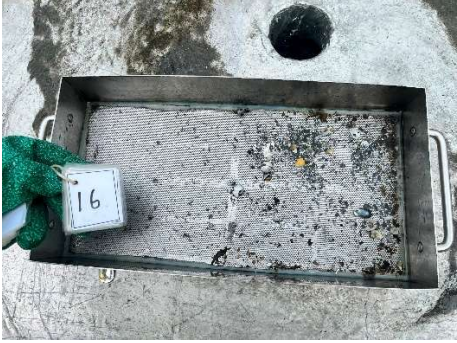
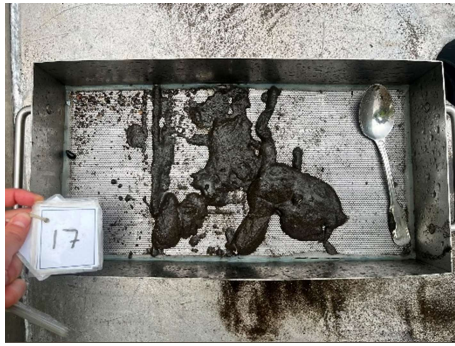
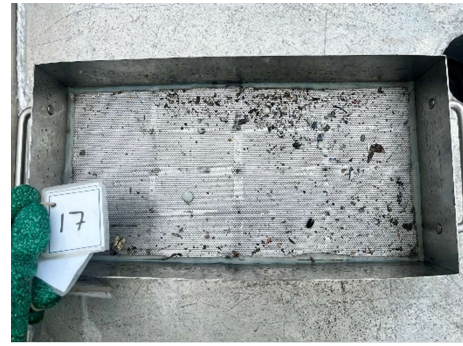
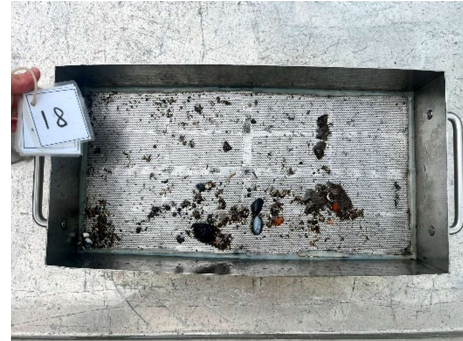
**Vedlegg – Bilder fra prøvestasjoner**

Bilder nedenfor viser sediment (til venstre) og ferdig vasket prøve (til høyre) ved stasjonene. Hardbunnstasjoner med lite sediment har bare ett bilde.
