# **B-undersøkelse**

## **Lokalitet HJORTHOLMAN (12483)**

### **Lokalitetstilstand 1**

Rapport ID 22628

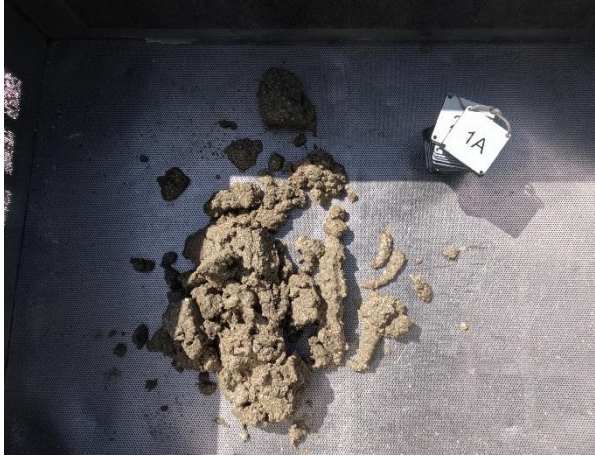
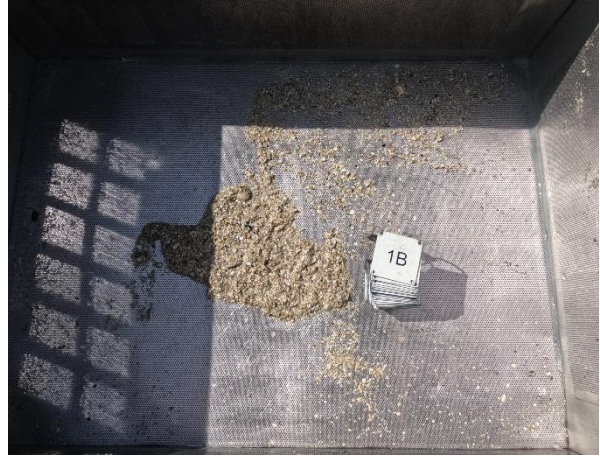
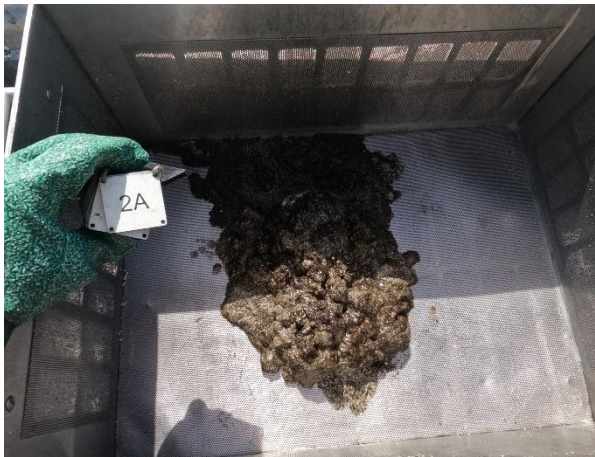
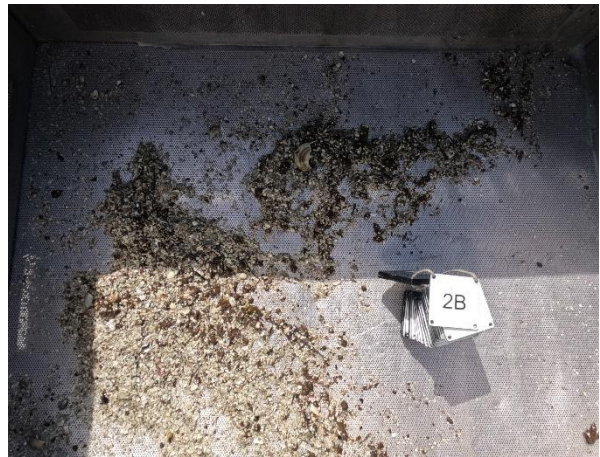
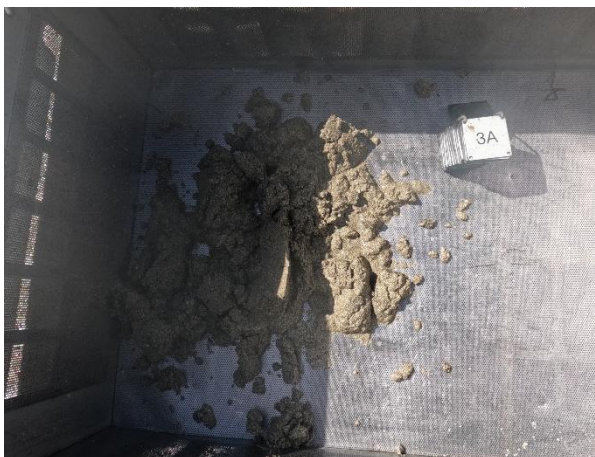
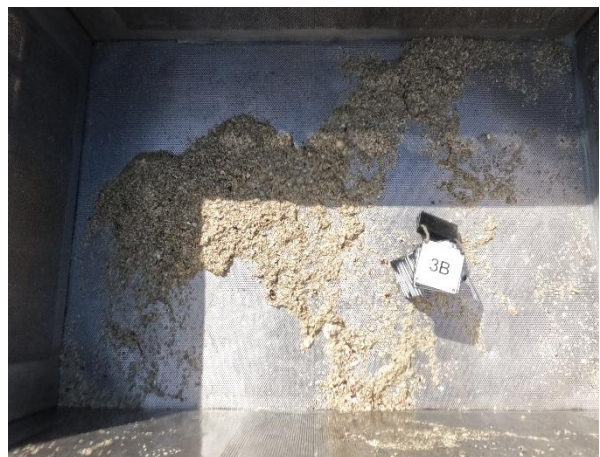
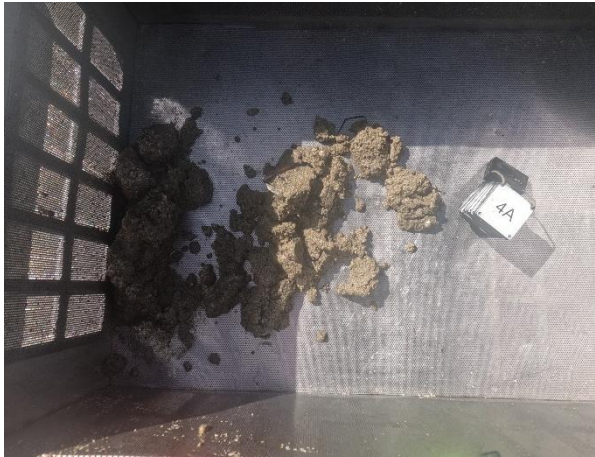
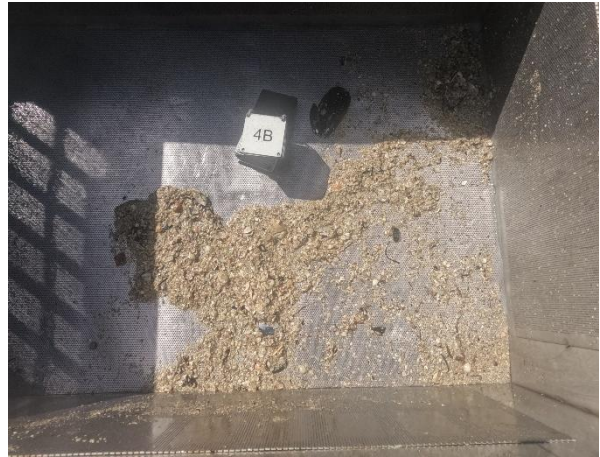
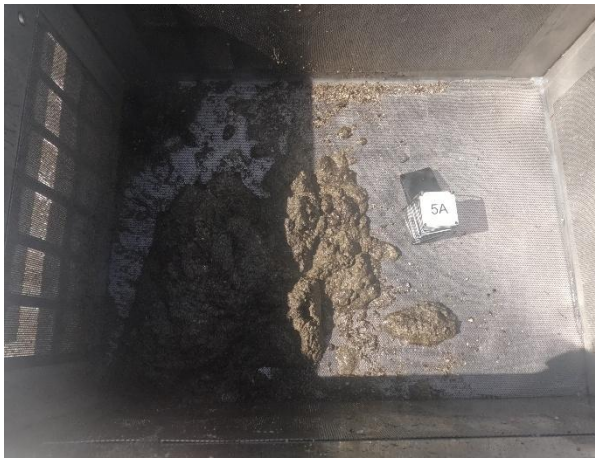
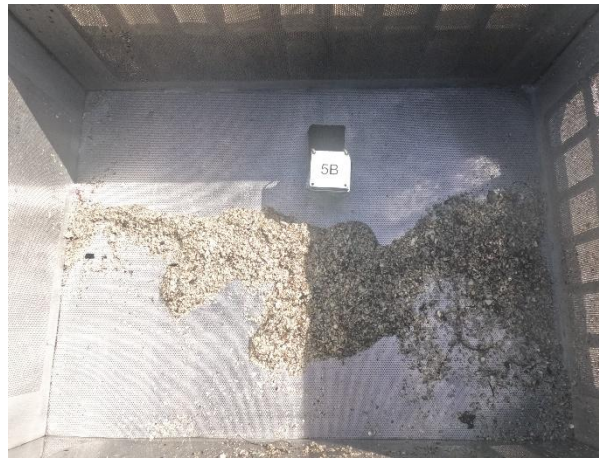
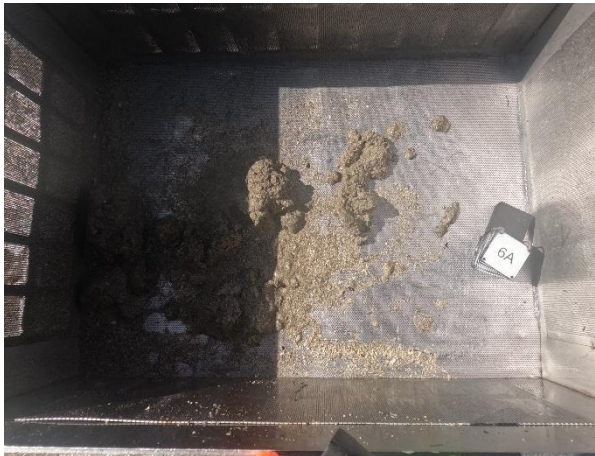
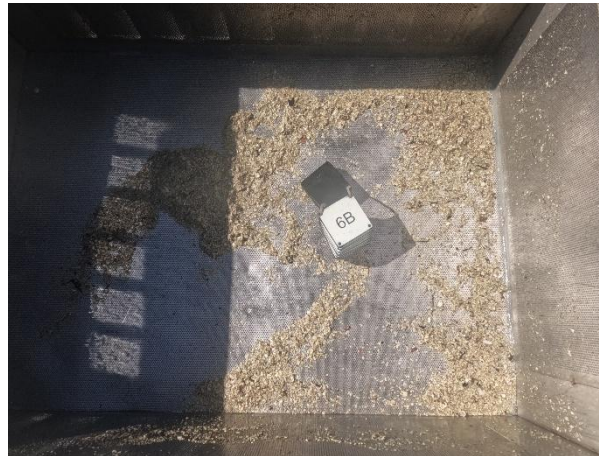
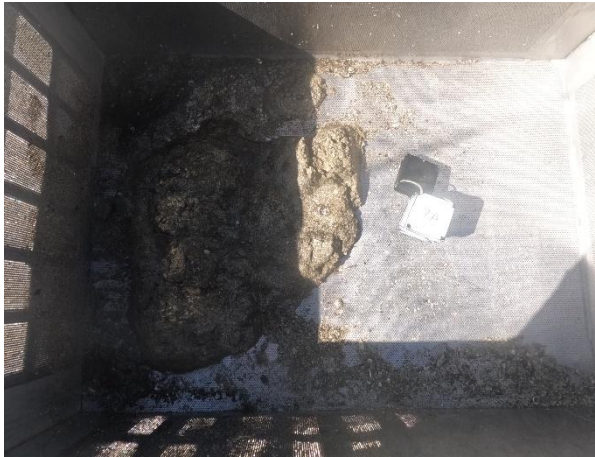
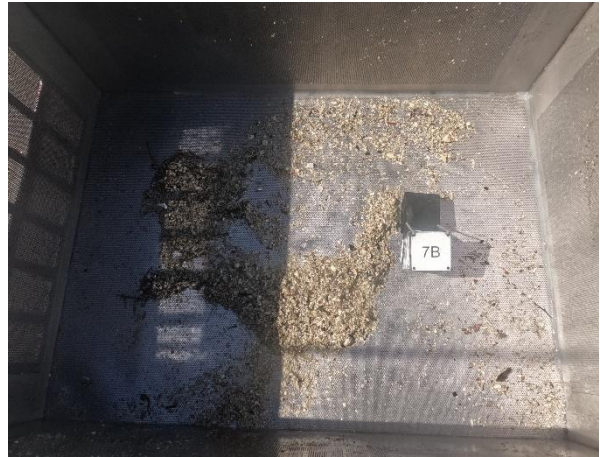
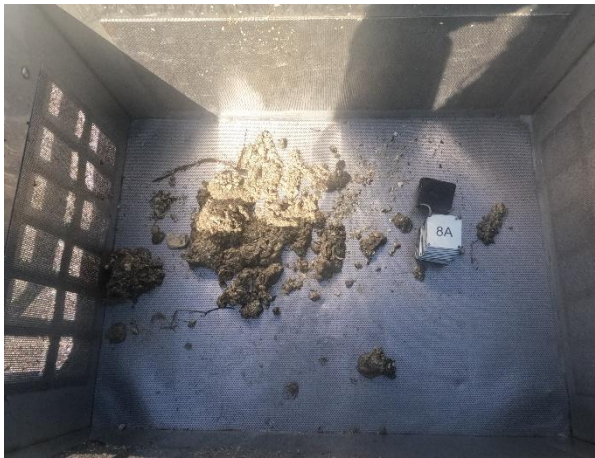
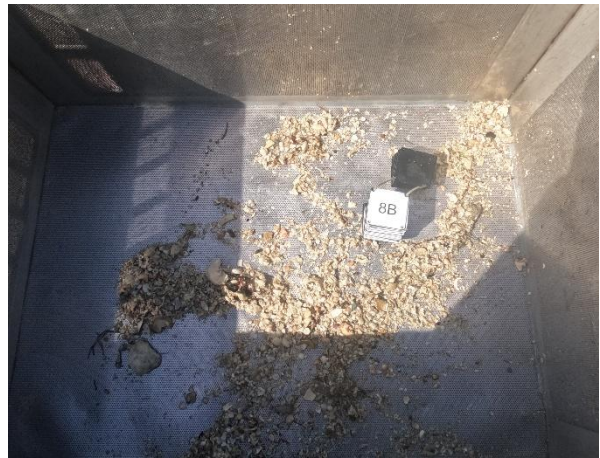
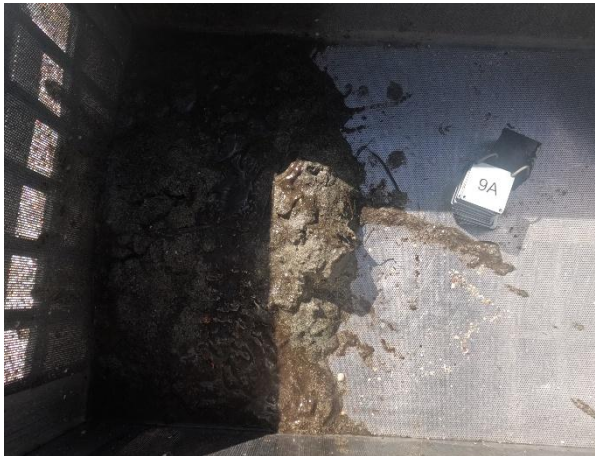
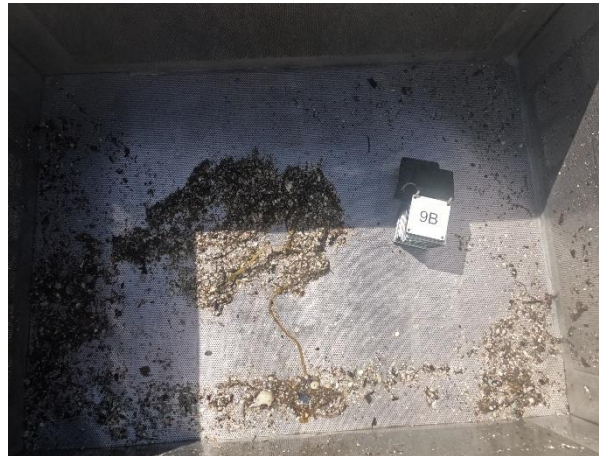
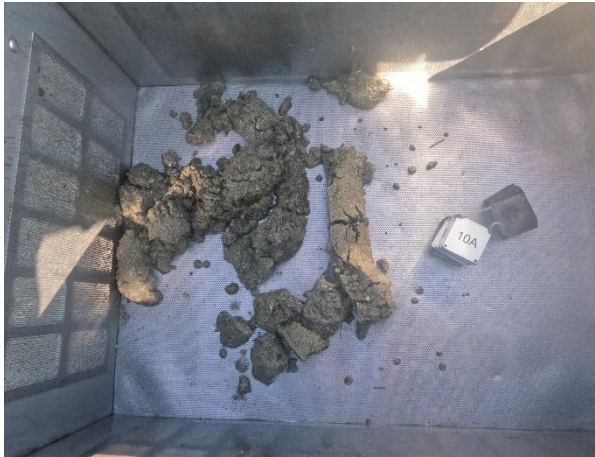
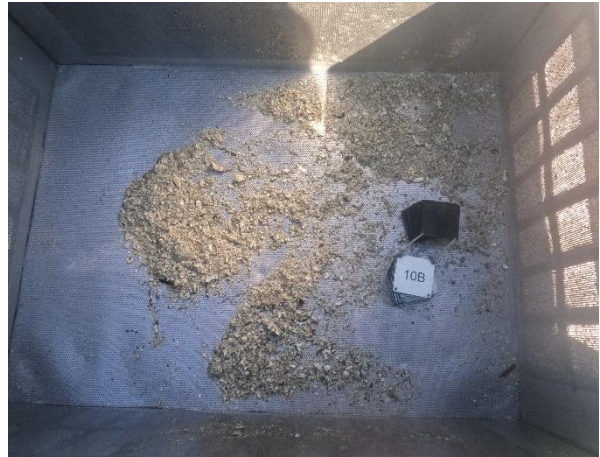
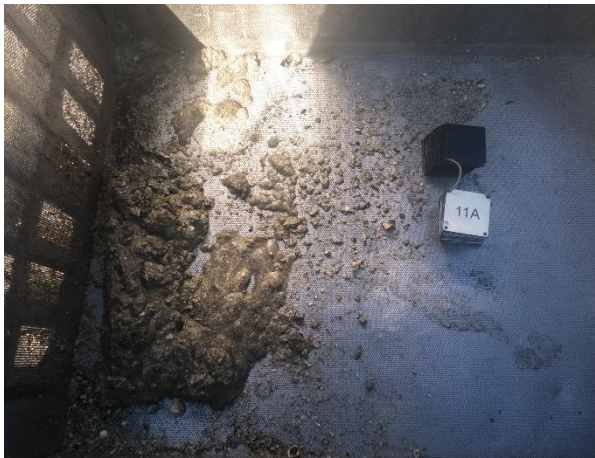
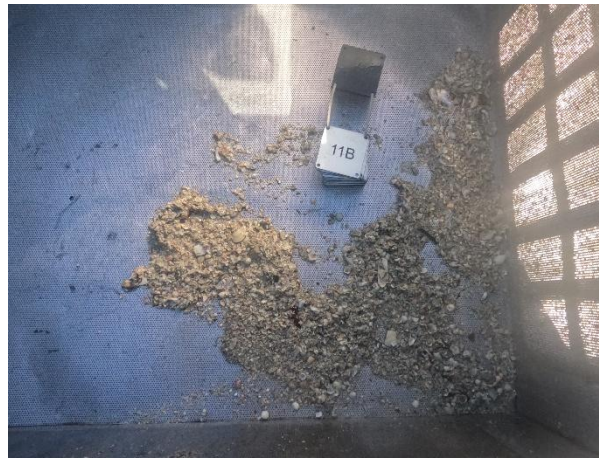
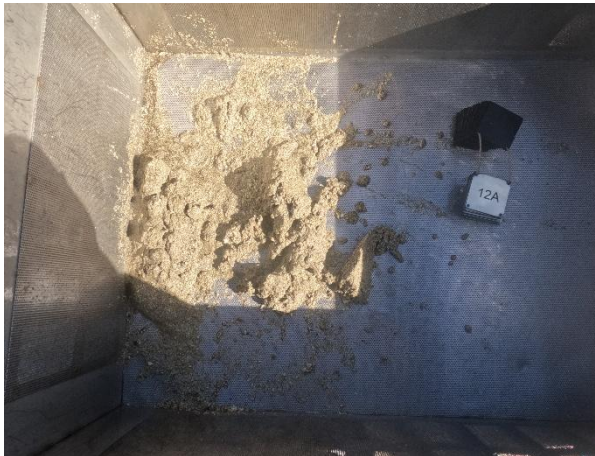
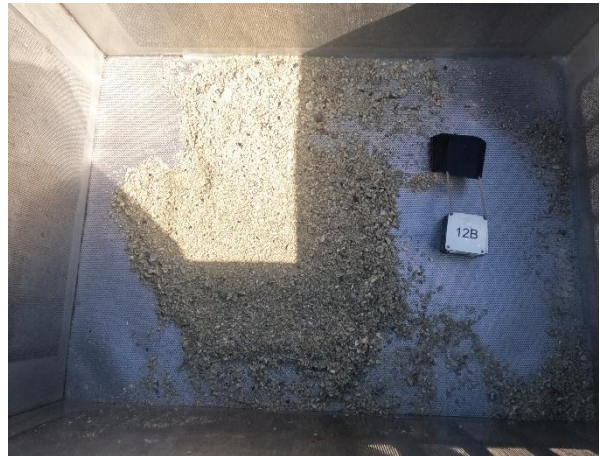
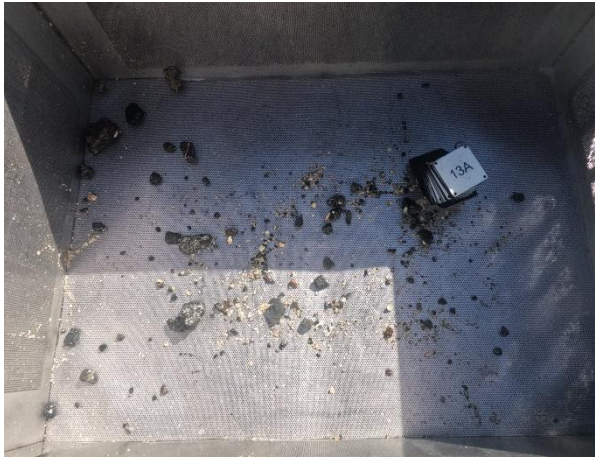
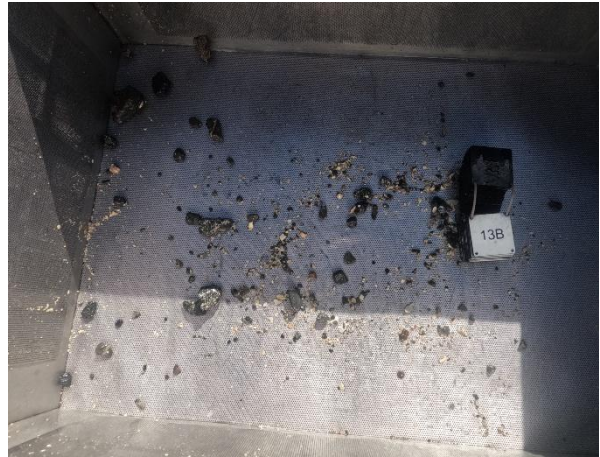
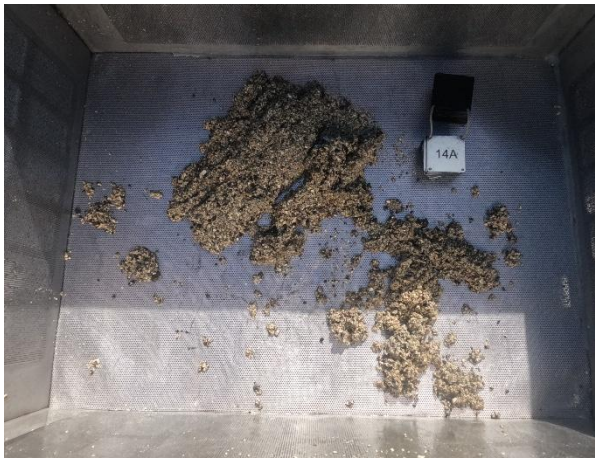
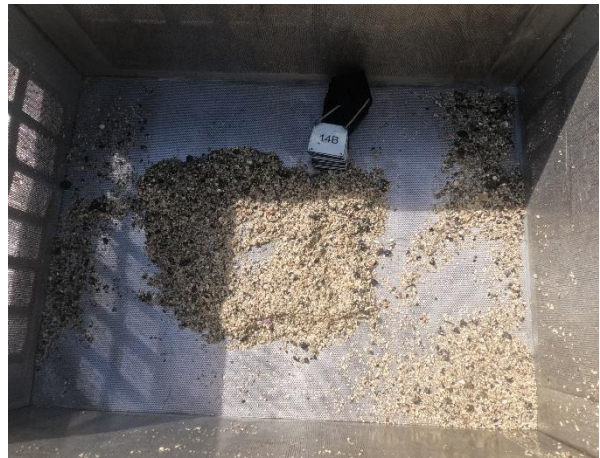
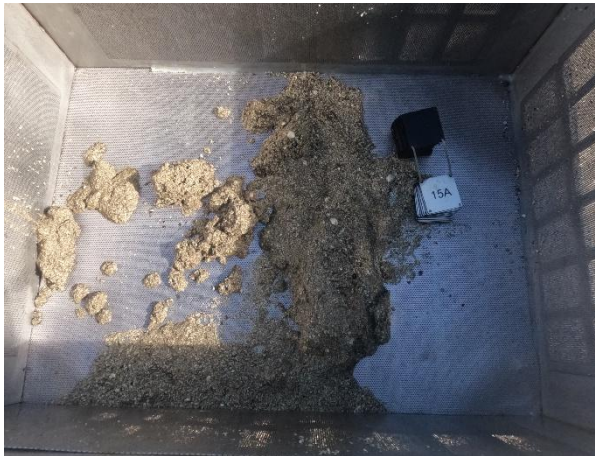
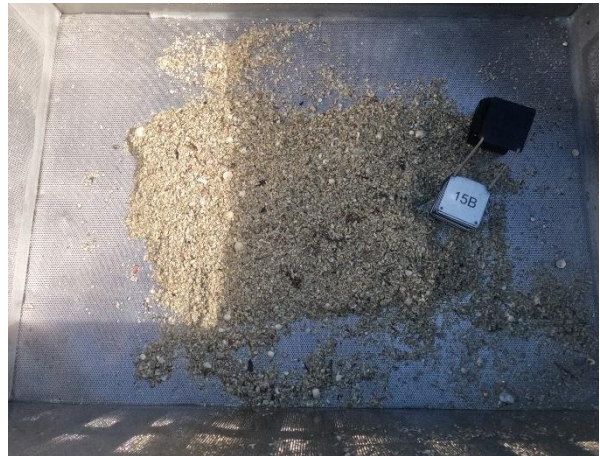
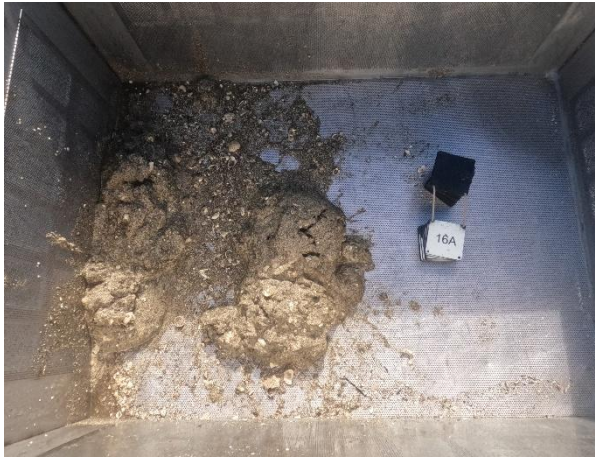
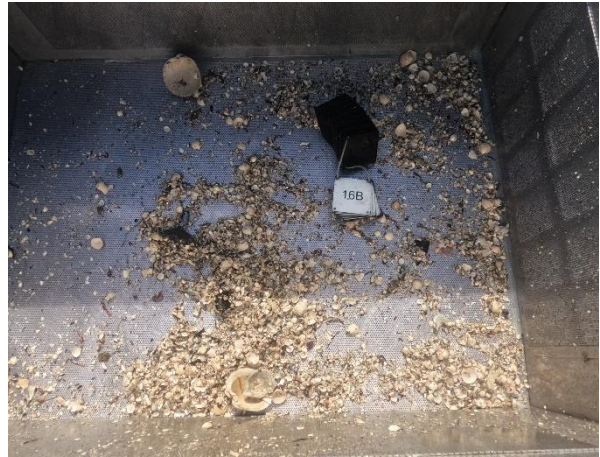
## Vedlegg 1 – Bilder fra prøvestasjoner

Bilder nedenfor viser sediment (A) og ferdig silt prøve (B) ved stasjonene.
