# **B-undersøkelse**

## **Lokalitet INDRE BRINGENES (29756)**

**Lokalitetstilstand 2**

Rapport ID 22636

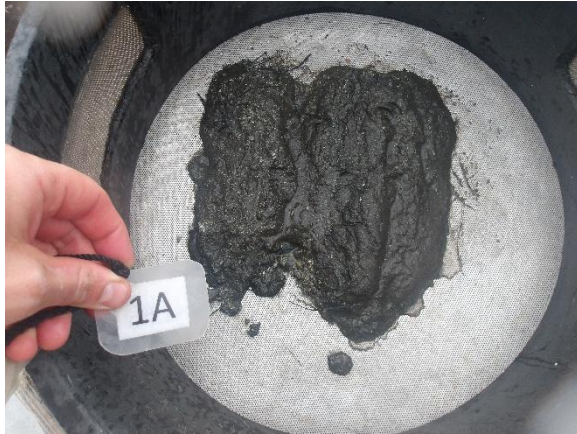
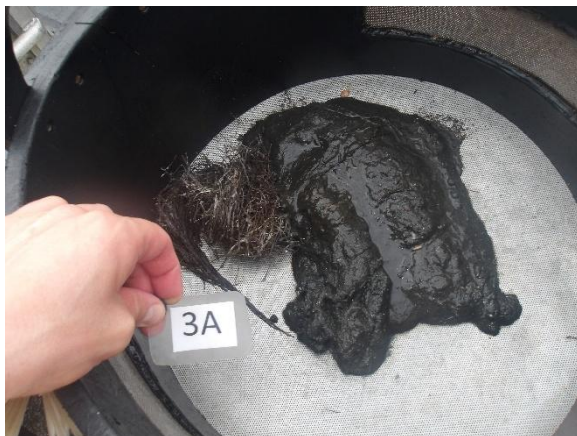
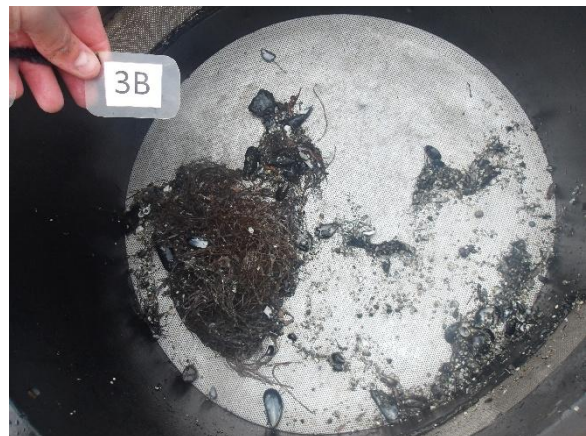
Bilder nedenfor viser sediment (A) og ferdig silt prøve (B) ved stasjonene. \
