# **B-undersøkelse**

## **Lokalitet KVERNAVIKA (24975)**

**Lokalitetstilstand 2**

Rapport ID 22637

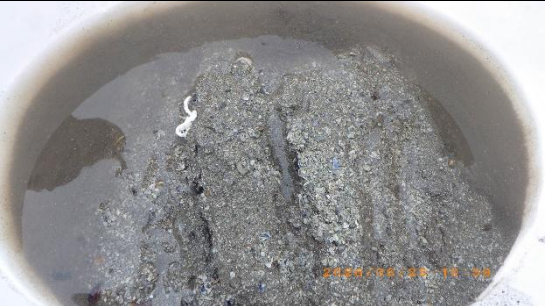
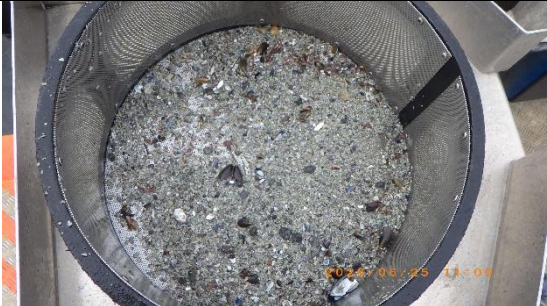
| Nr | Før siling | Etter siling |
|---|---|---|
| 3 | | |

| Prøvepunkt | Kommentar |
|---|---|
| 3 | Første grabb under 2 cm sediment, andre grabb full |

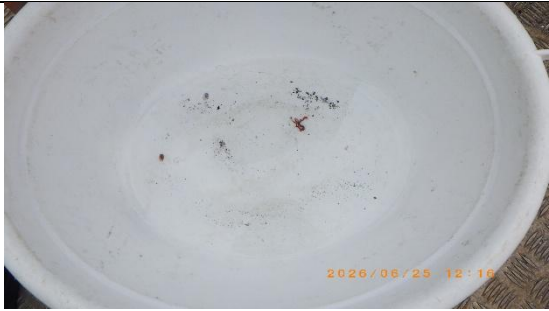
| 6 | | <p><i>Prøve ikke silt pga lite prøvemateriale</i></p> |

| Prøvepunkt | Kommentar |
|---|---|
| 6 | Gabb rullet nedover 5-6 meter nedover fjell. |

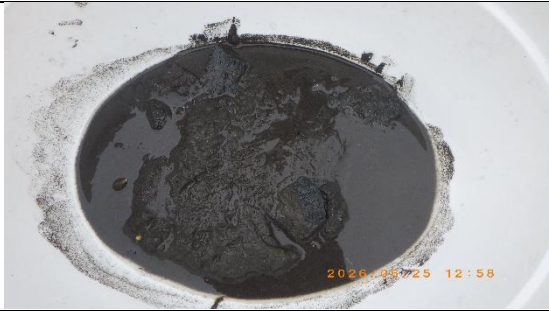
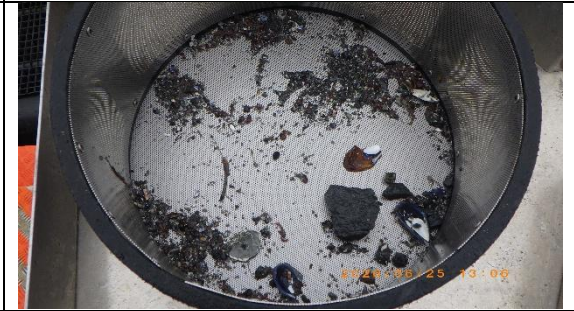
| 8 | | |

| Prøvepunkt | Kommentar |
|---|---|
| 8 | mye makk, noe stein |

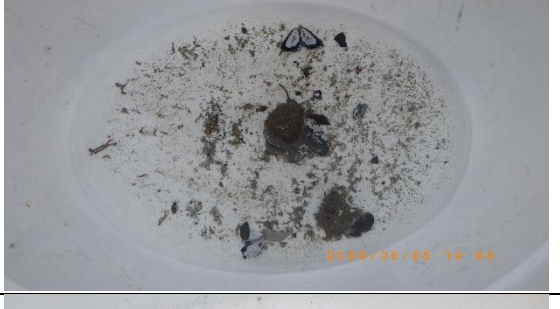
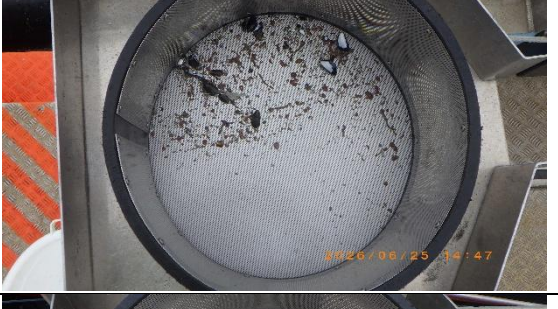
| 14 | | |

| Prøvepunkt | Kommentar |
|---|---|
| 14 | To klumper med børstemark |
