**B-undersøkelse**

**Lokalitet LANGØYA (45081)**

**Lokalitetstilstand 1**

Rapport ID 22639

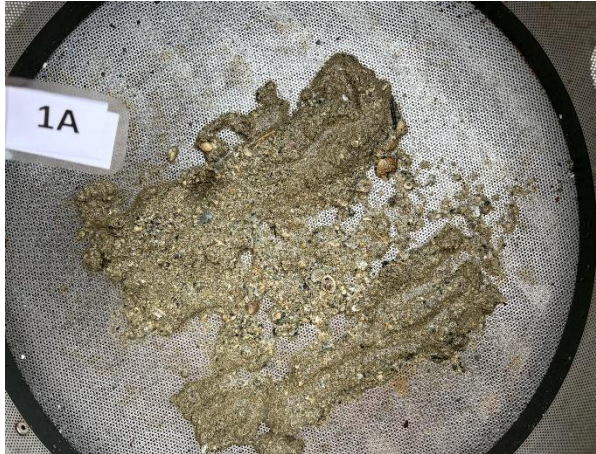
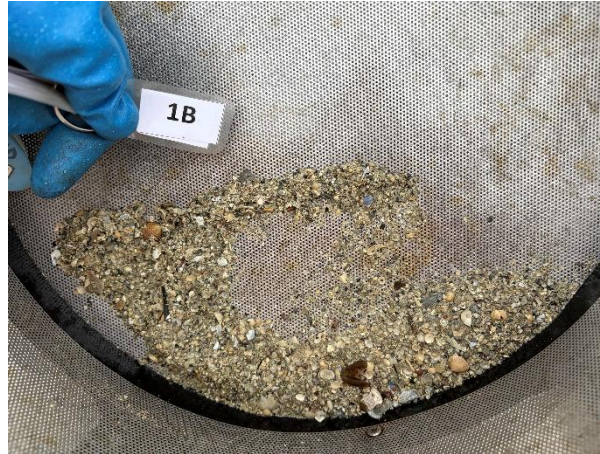
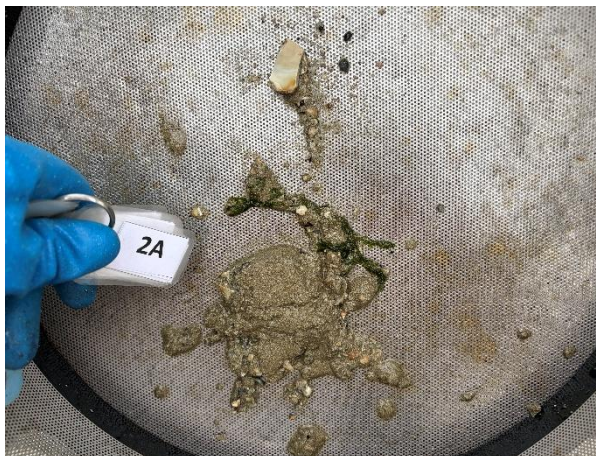
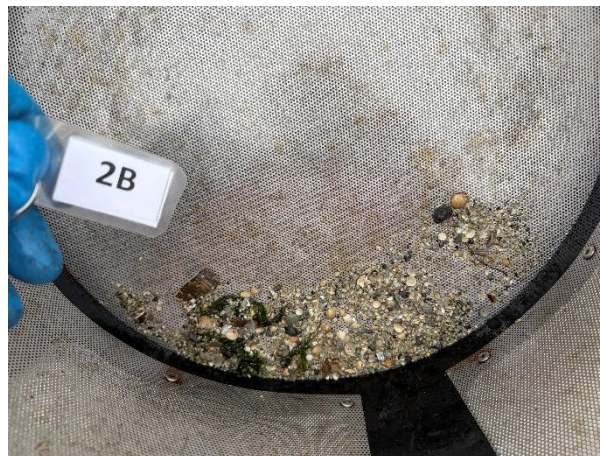
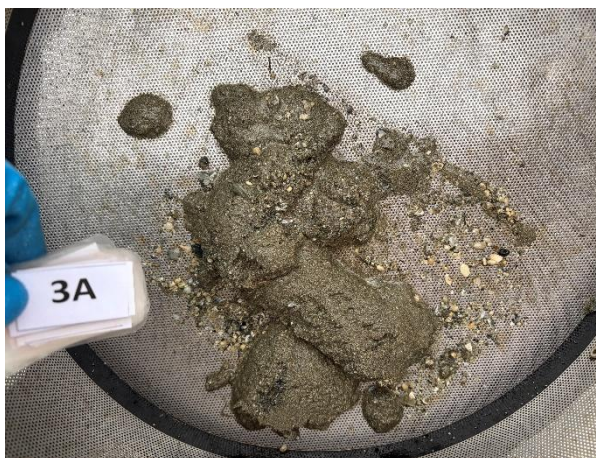
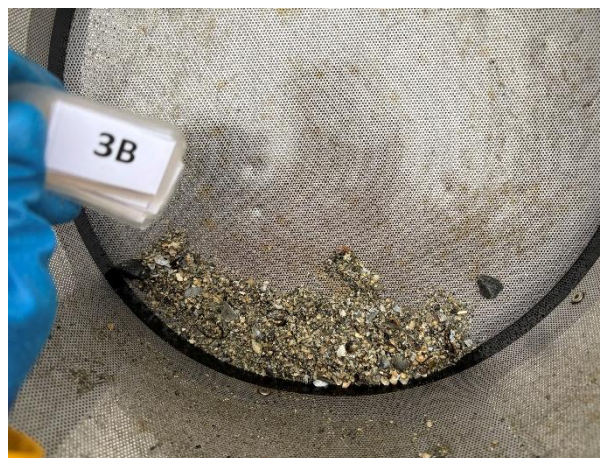
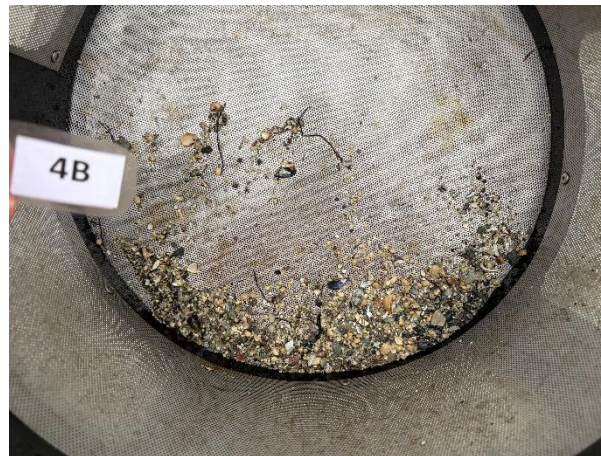
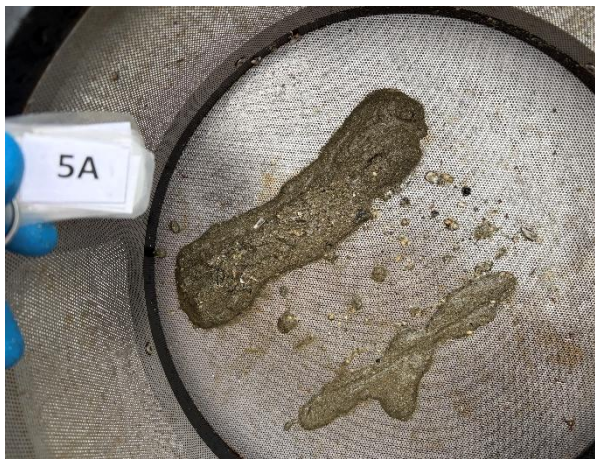
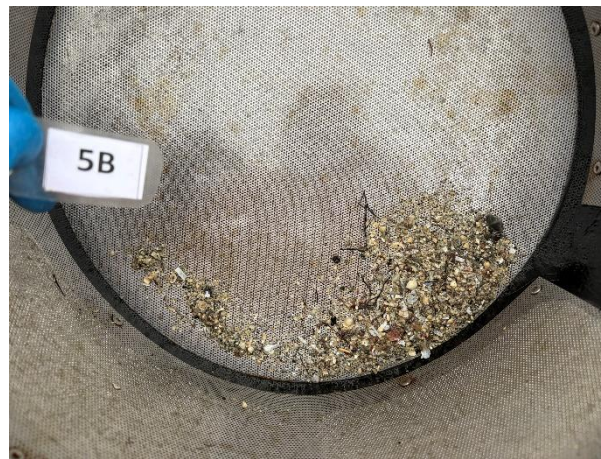
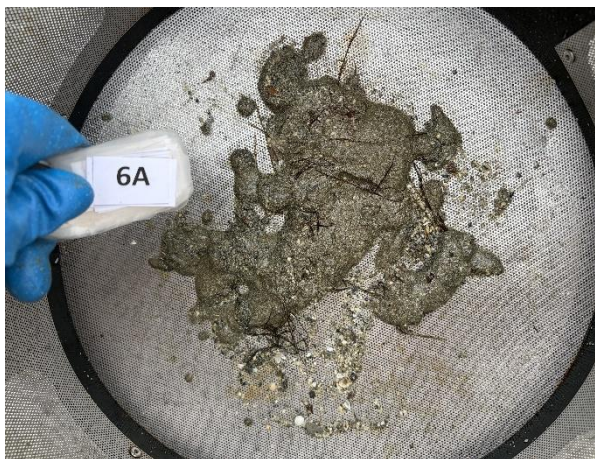
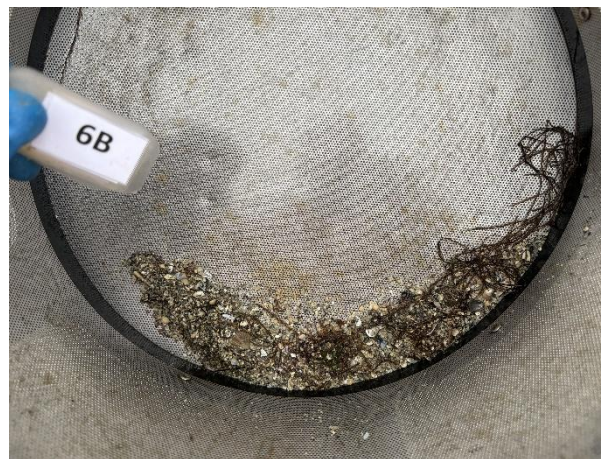
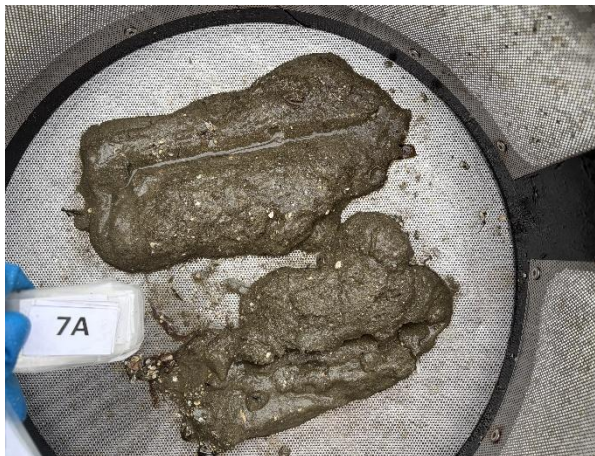
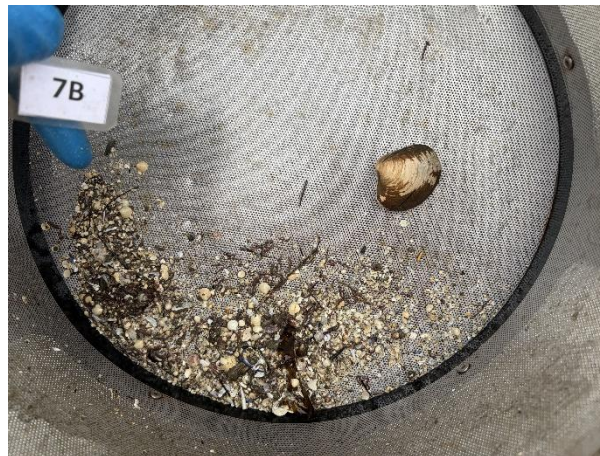
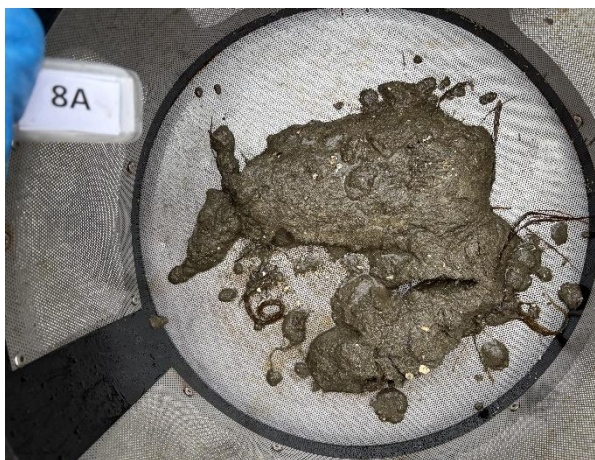
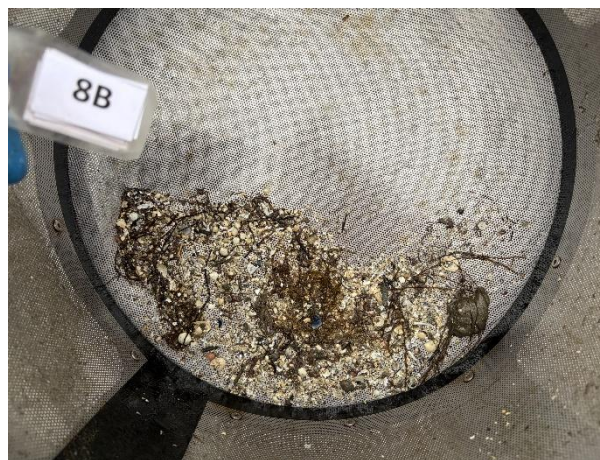
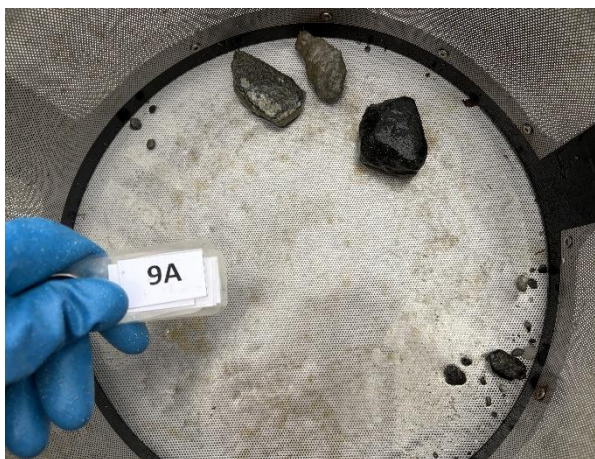
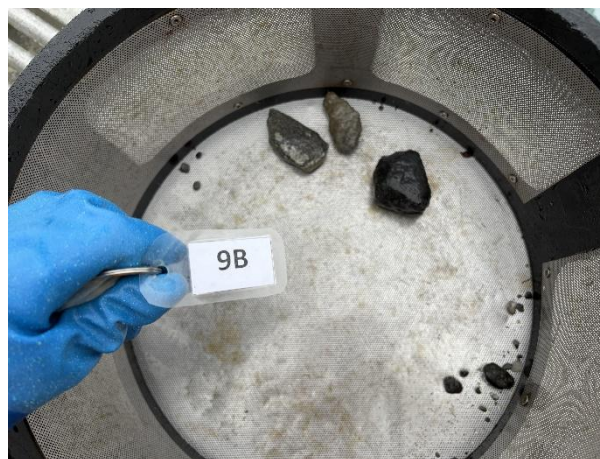
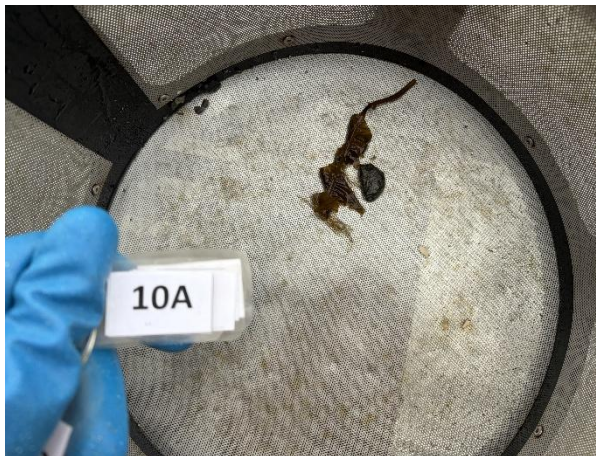
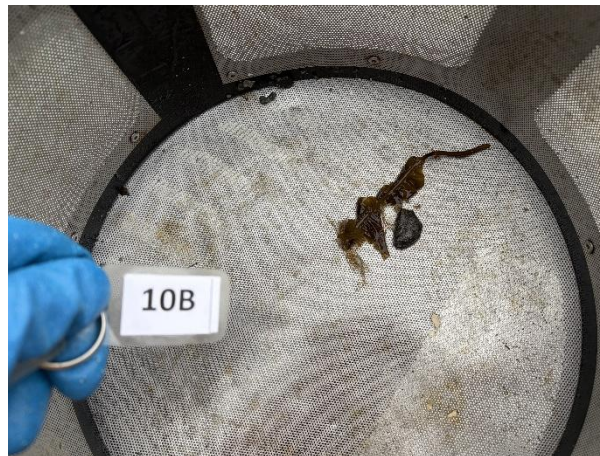
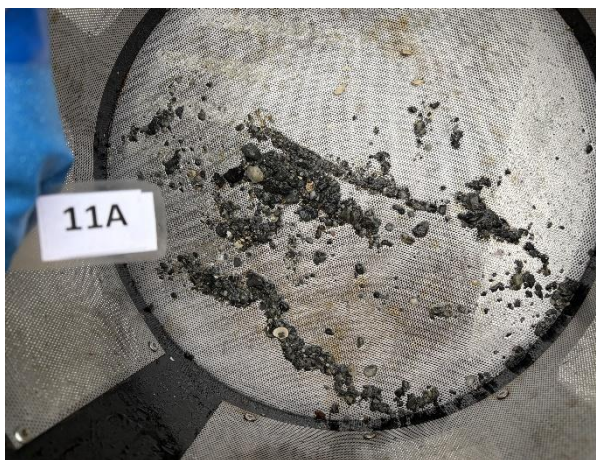
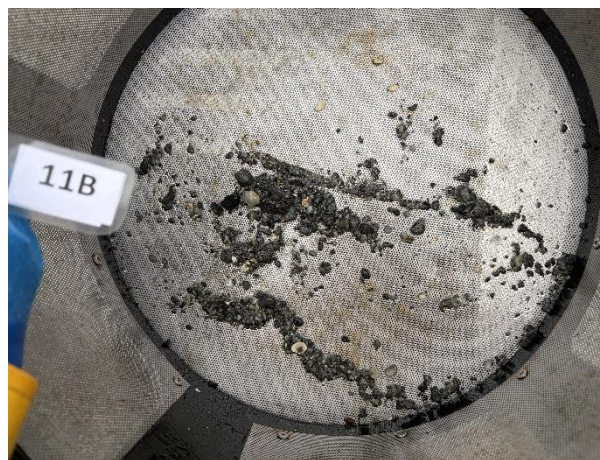
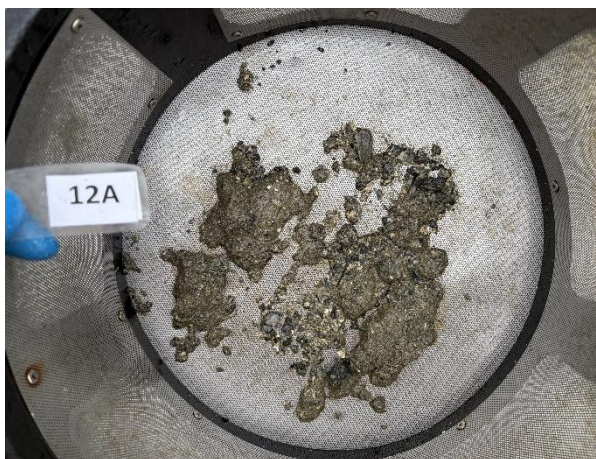
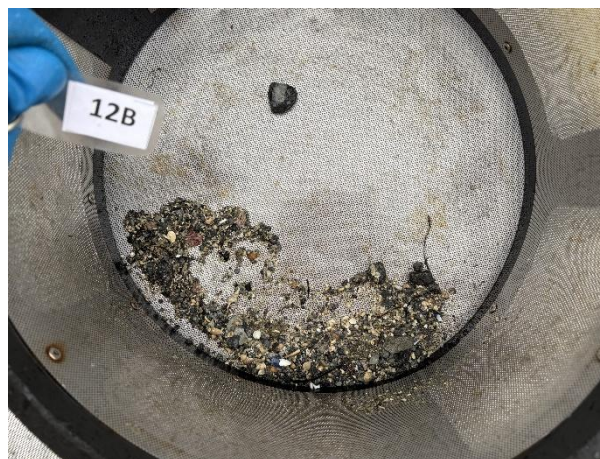
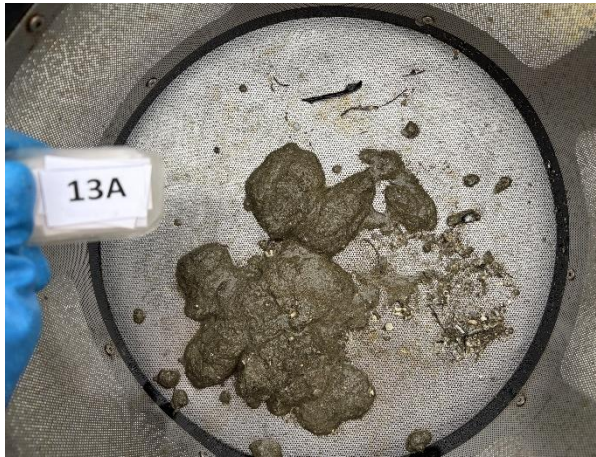
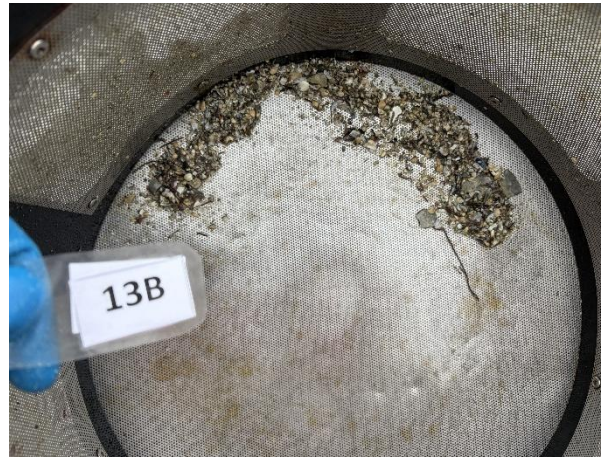
## Vedlegg 1 – Bilder fra prøvestasjoner

Bilder nedenfor viser sediment (A) og ferdig silt prøve (B) ved stasjonene.
