**B-undersøkelse**

**Lokalitet LUBBEN (36757)**

**Lokalitetstilstand 2**

Rapport ID 22640

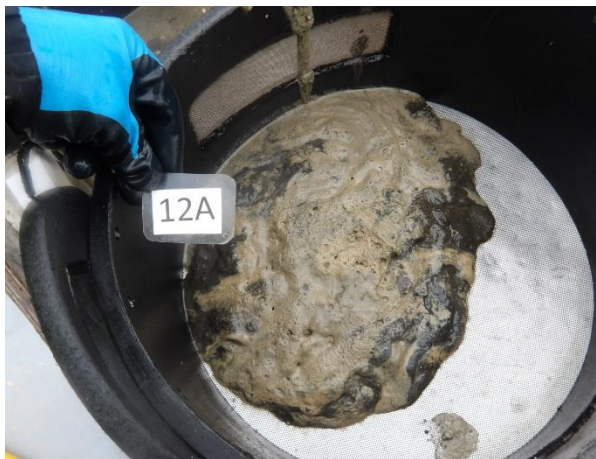
| Prøvepunkt | Kommentar |
|---|---|
| 12 | Ikke skylt pga store mengder slam og gass. |

Ikke skylt grunnet store mengder gass og slam.
