**B-undersøkelse**

**Lokalitet BULLATHOLMEN (11162)**

**Lokalitetstilstand 1**

## Kart til B-undersøkelse ved Bullatholmen (11162), 2026

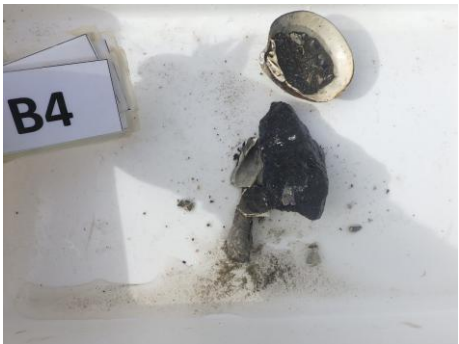
| Prøvepunkt | Kommentar |
|---|---|
| 4 | Rur på stein. Skjell i grabbskjeft x2. |

| St | Bilde før sikting | Bilde etter sikting |
|---|---|---|
| St 4 | | For lite sediment. |

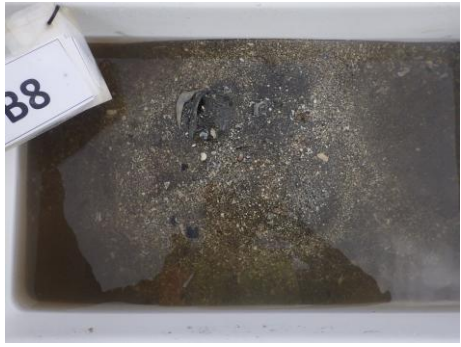
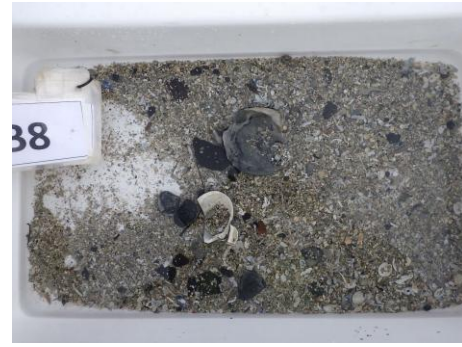
| St 8 | | |

| Prøvepunkt | Kommentar |
|---|---|
| 8 | En eremittkreps. |

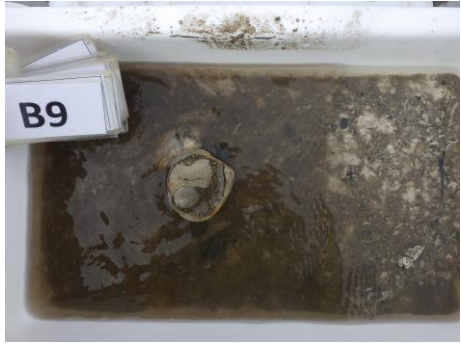
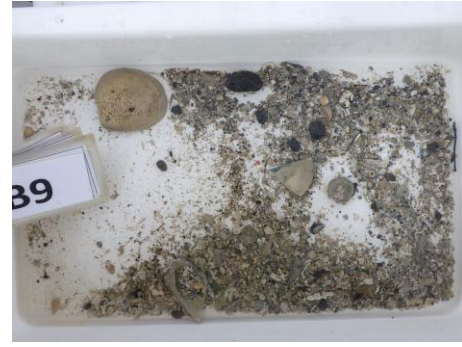
| St 9 | | |

| Prøvepunkt | Kommentar |
|---|---|
| 9 | En liten sjømus. |
