**B-undersøkelse**

**Lokalitet FOLLESØY (35597)**

**Lokalitetstilstand 2**

Rapport ID 22649

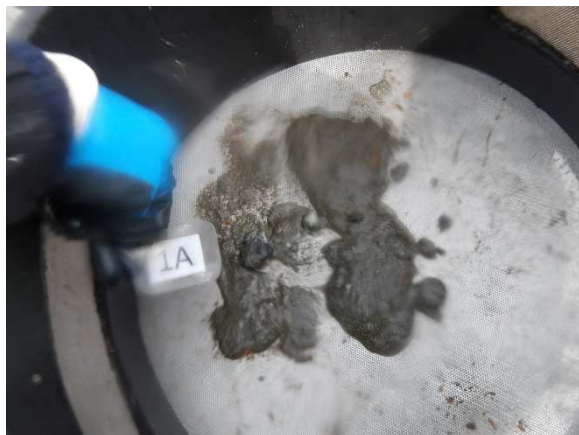
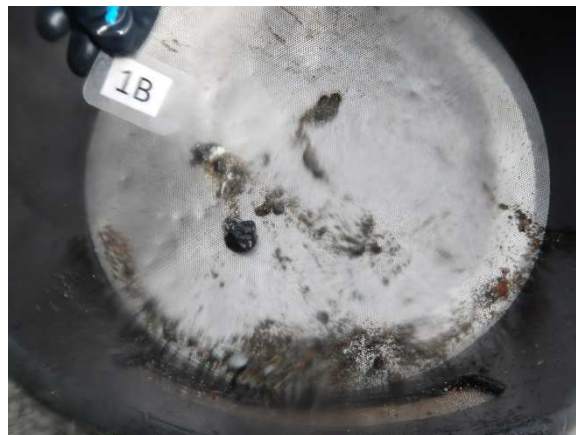
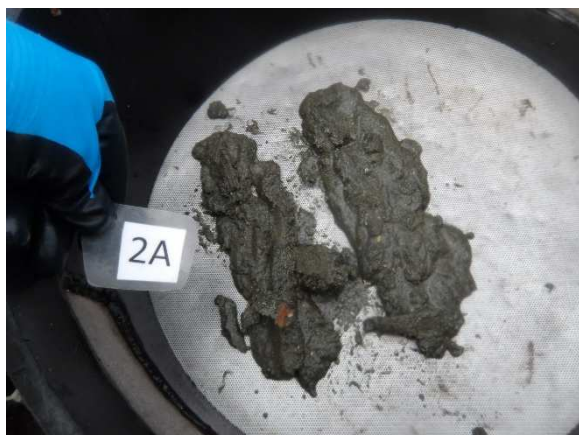
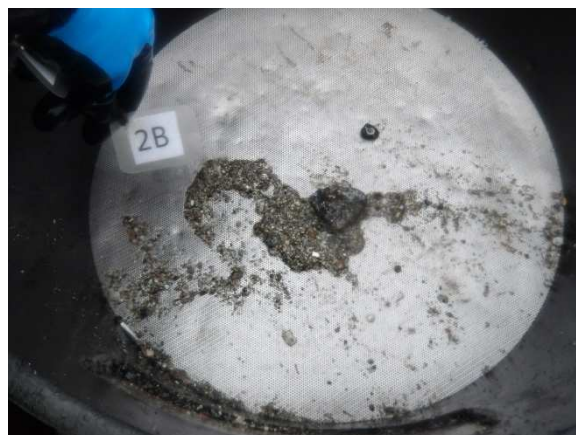
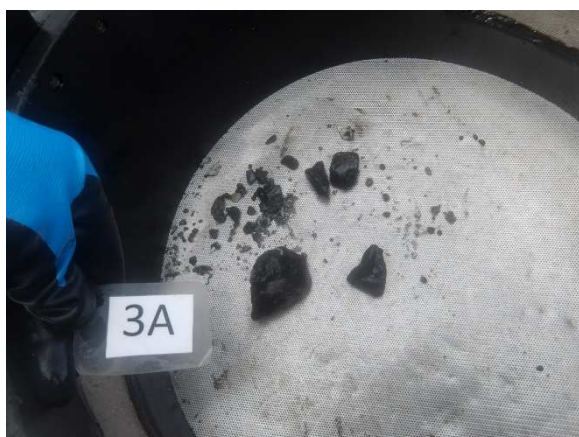
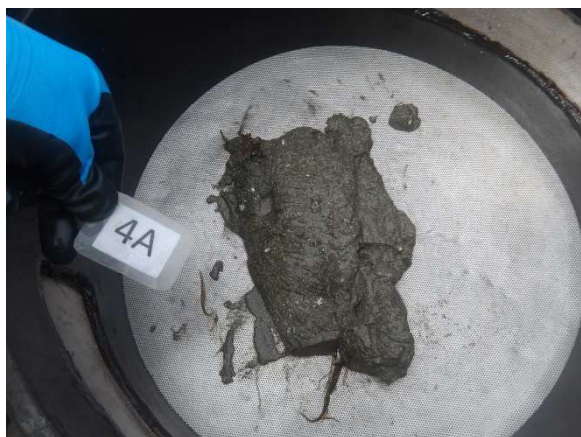
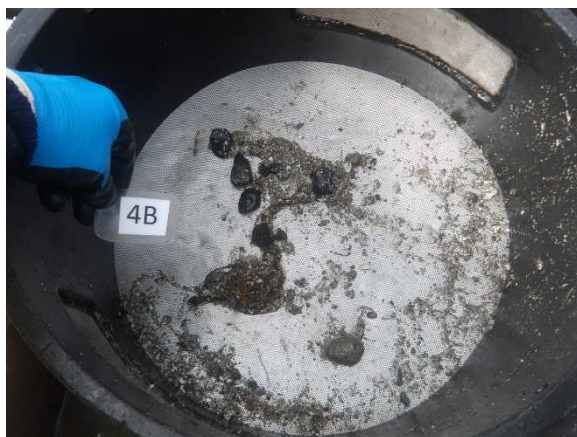
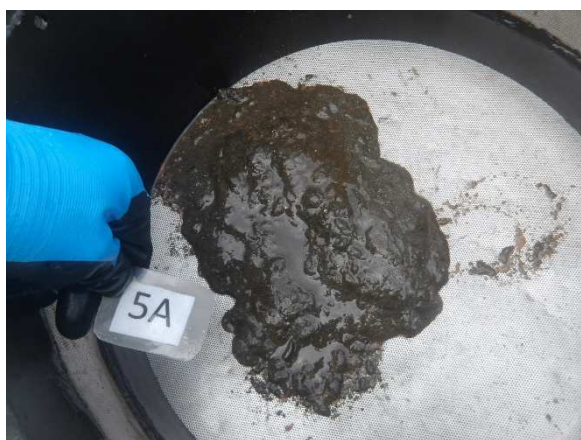
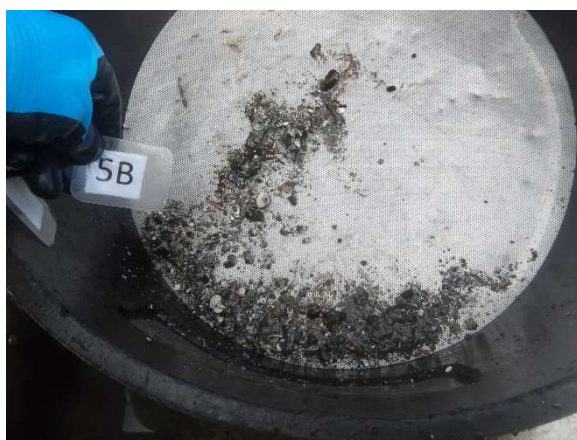
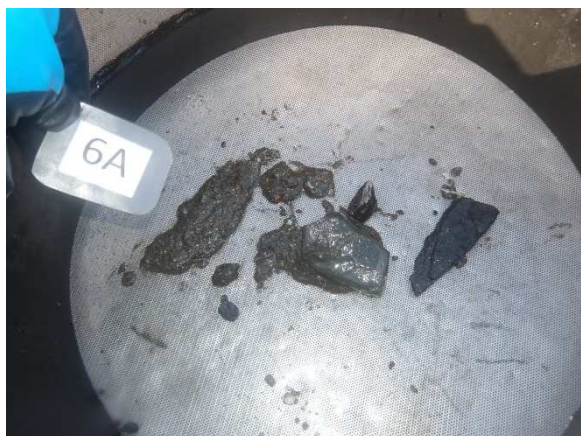
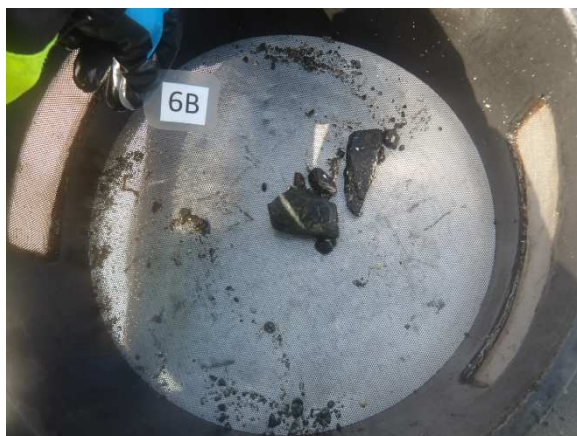
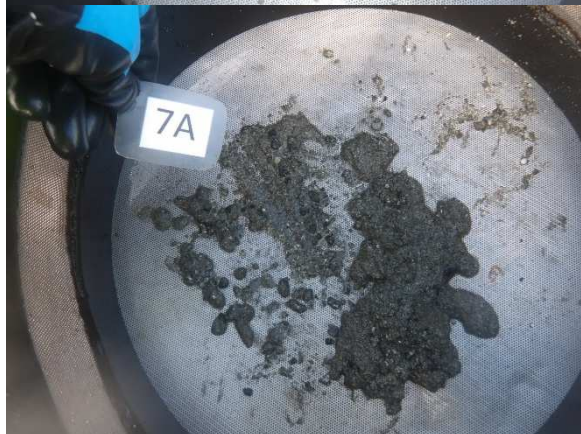
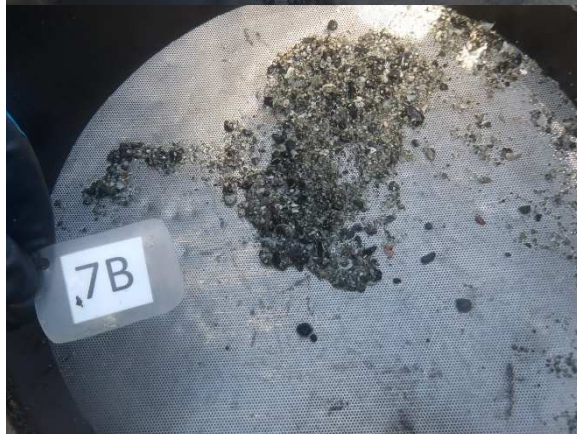
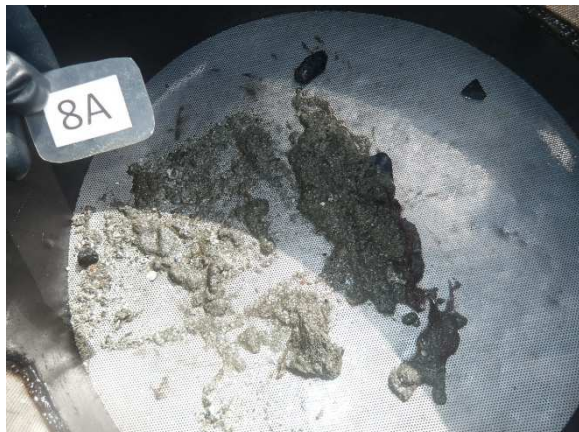
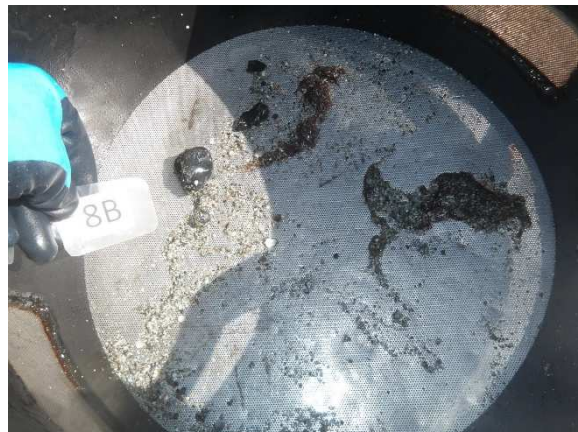
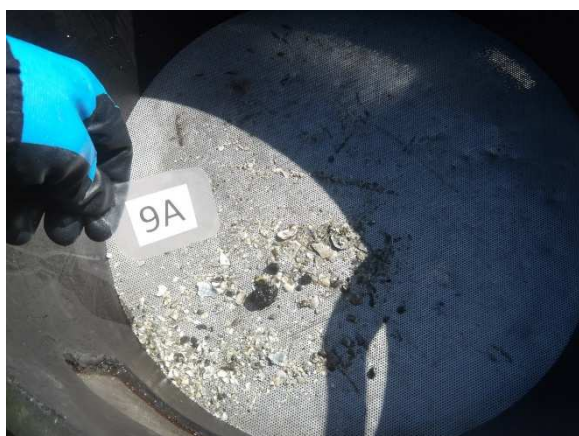
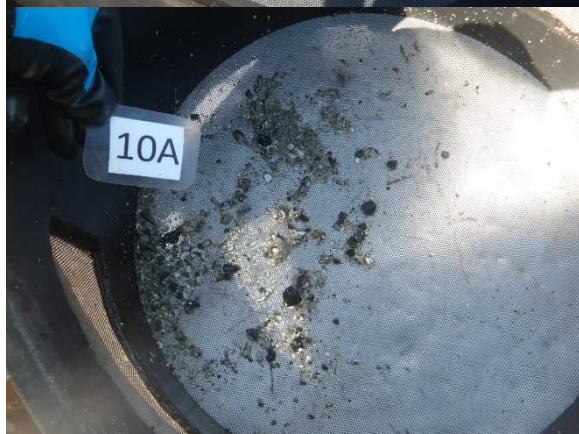
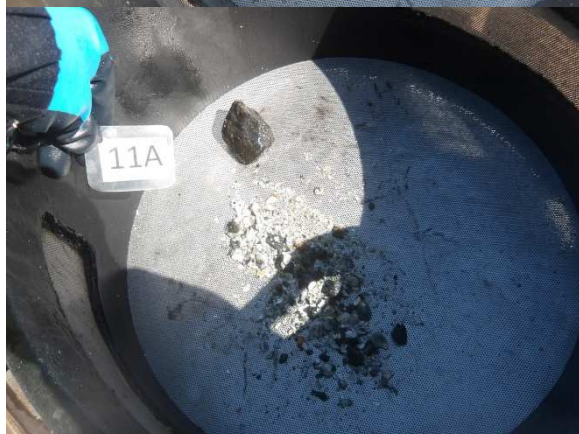
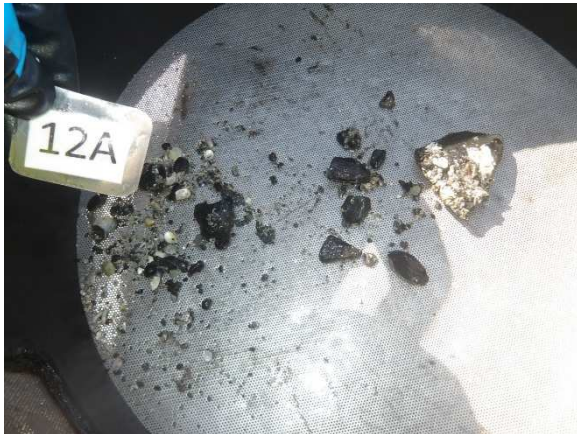
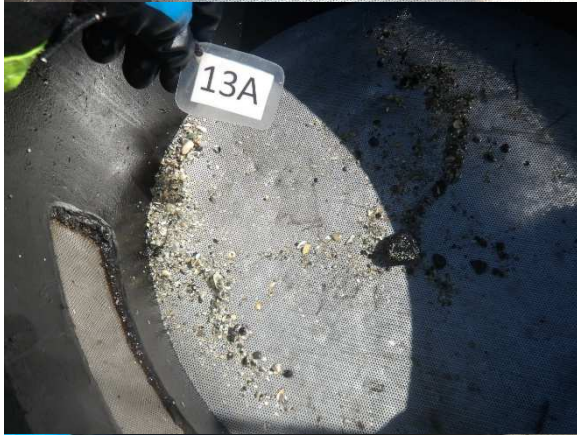
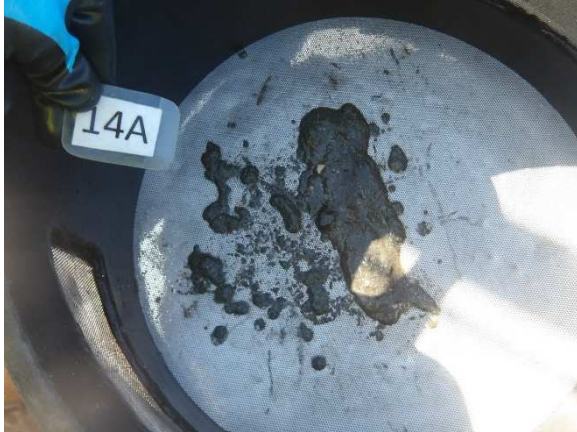
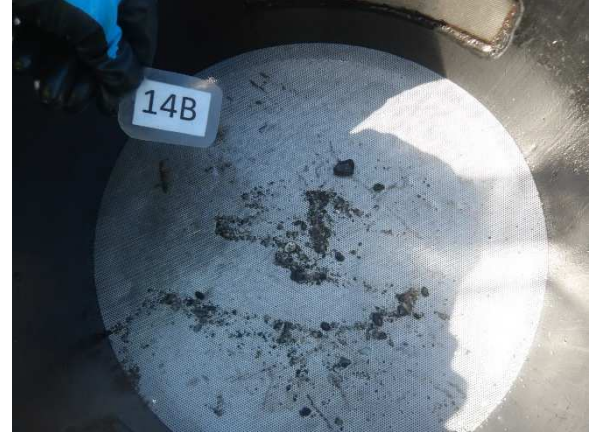
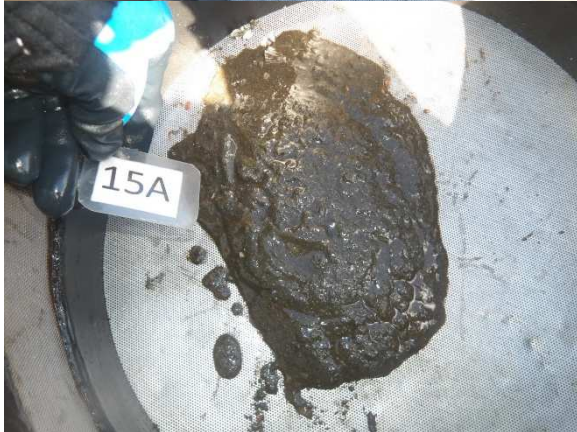
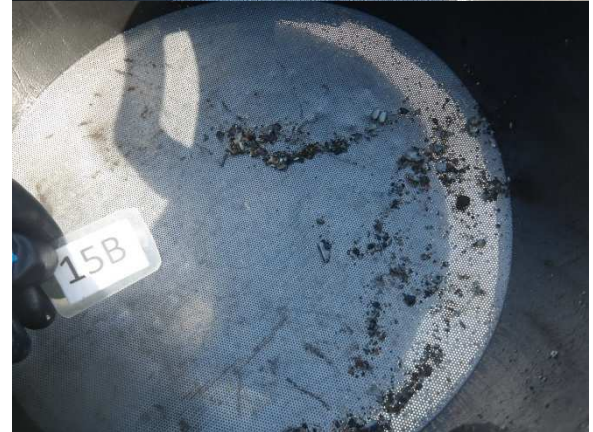
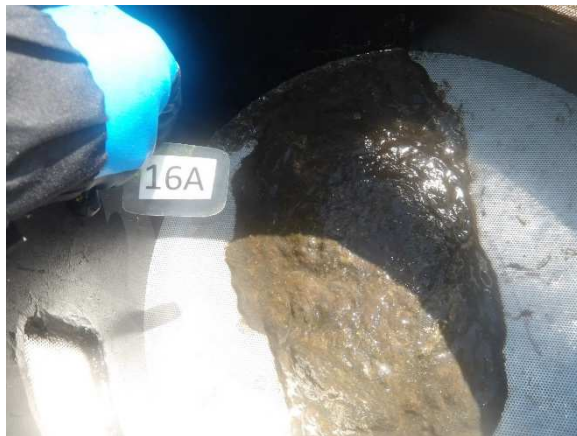
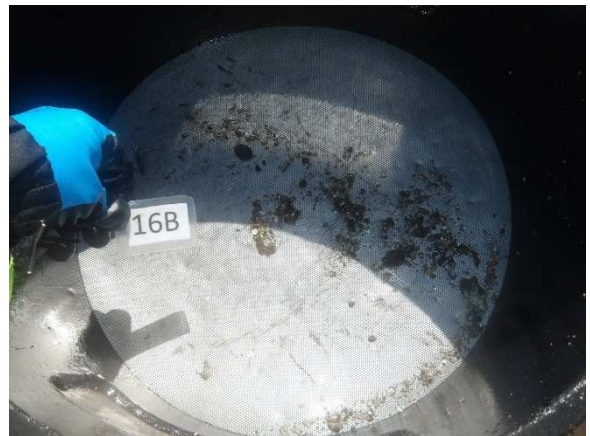
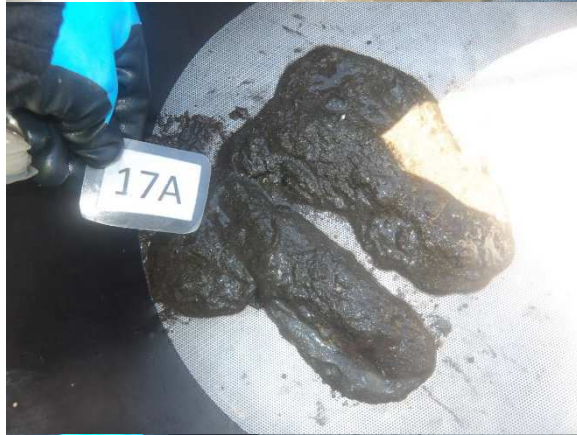
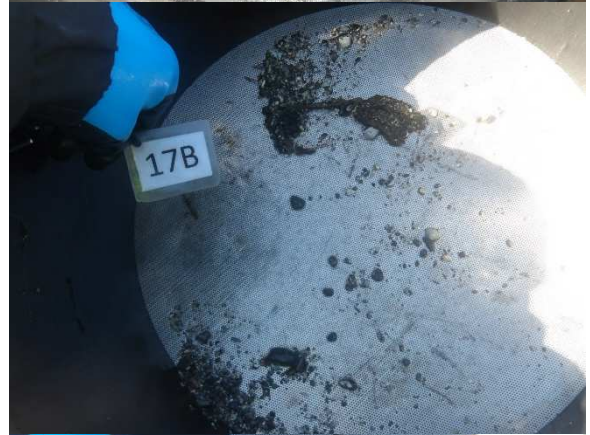
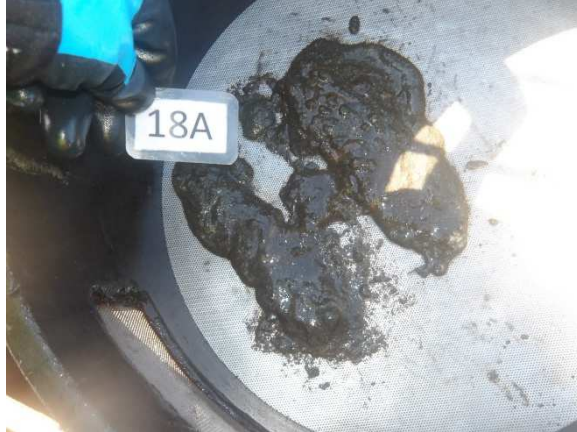
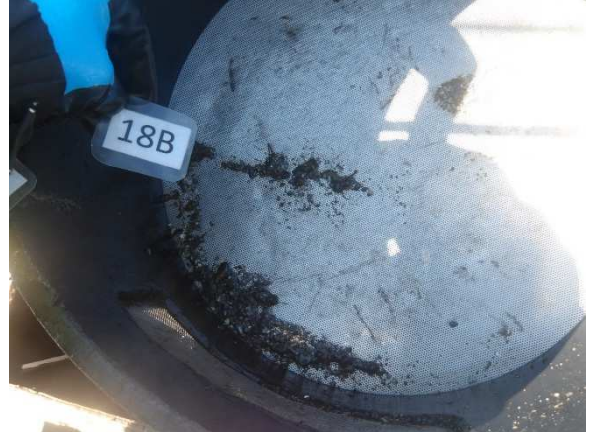
## Vedlegg 1 – Bilder fra prøvestasjoner

Bilder nedenfor viser sediment (A) og ferdig silt prøve (B) ved stasjonene.
