# **B-undersøkelse**

## **Lokalitet HIDLEKJERRINGA (33797)**

**Lokalitetstilstand 2**

Rapport ID 22658

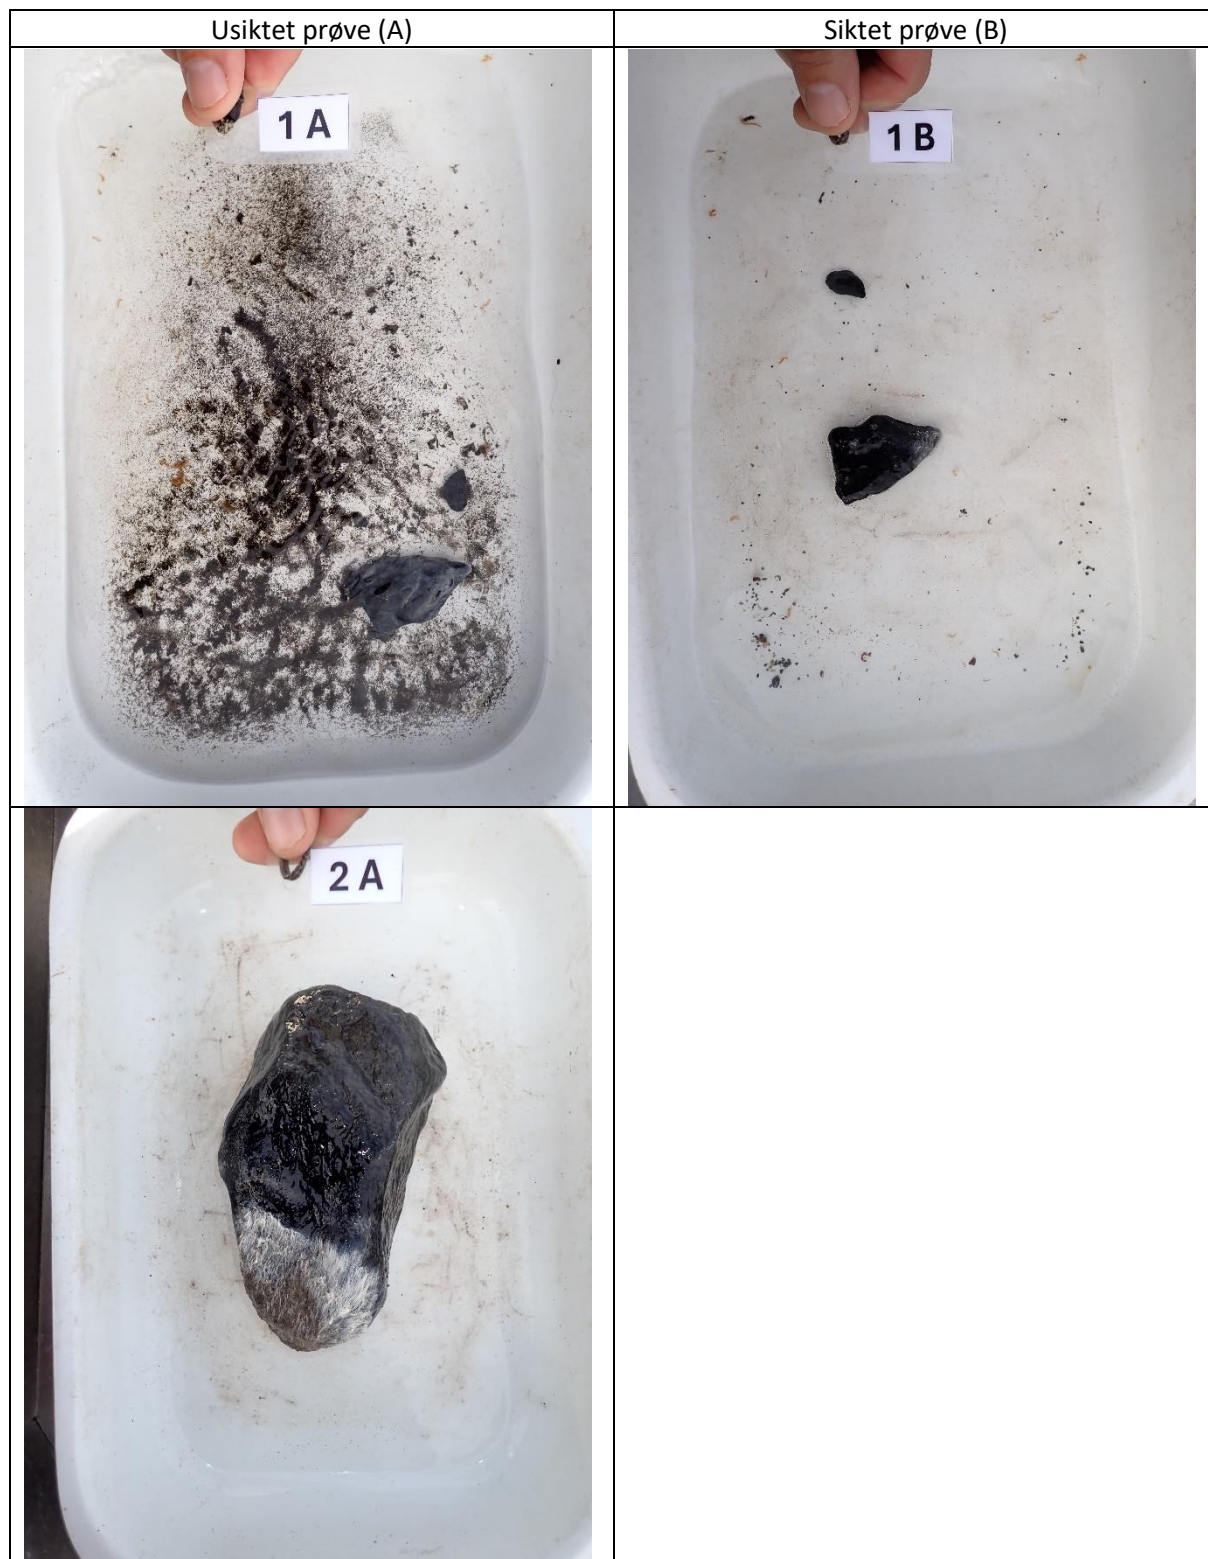
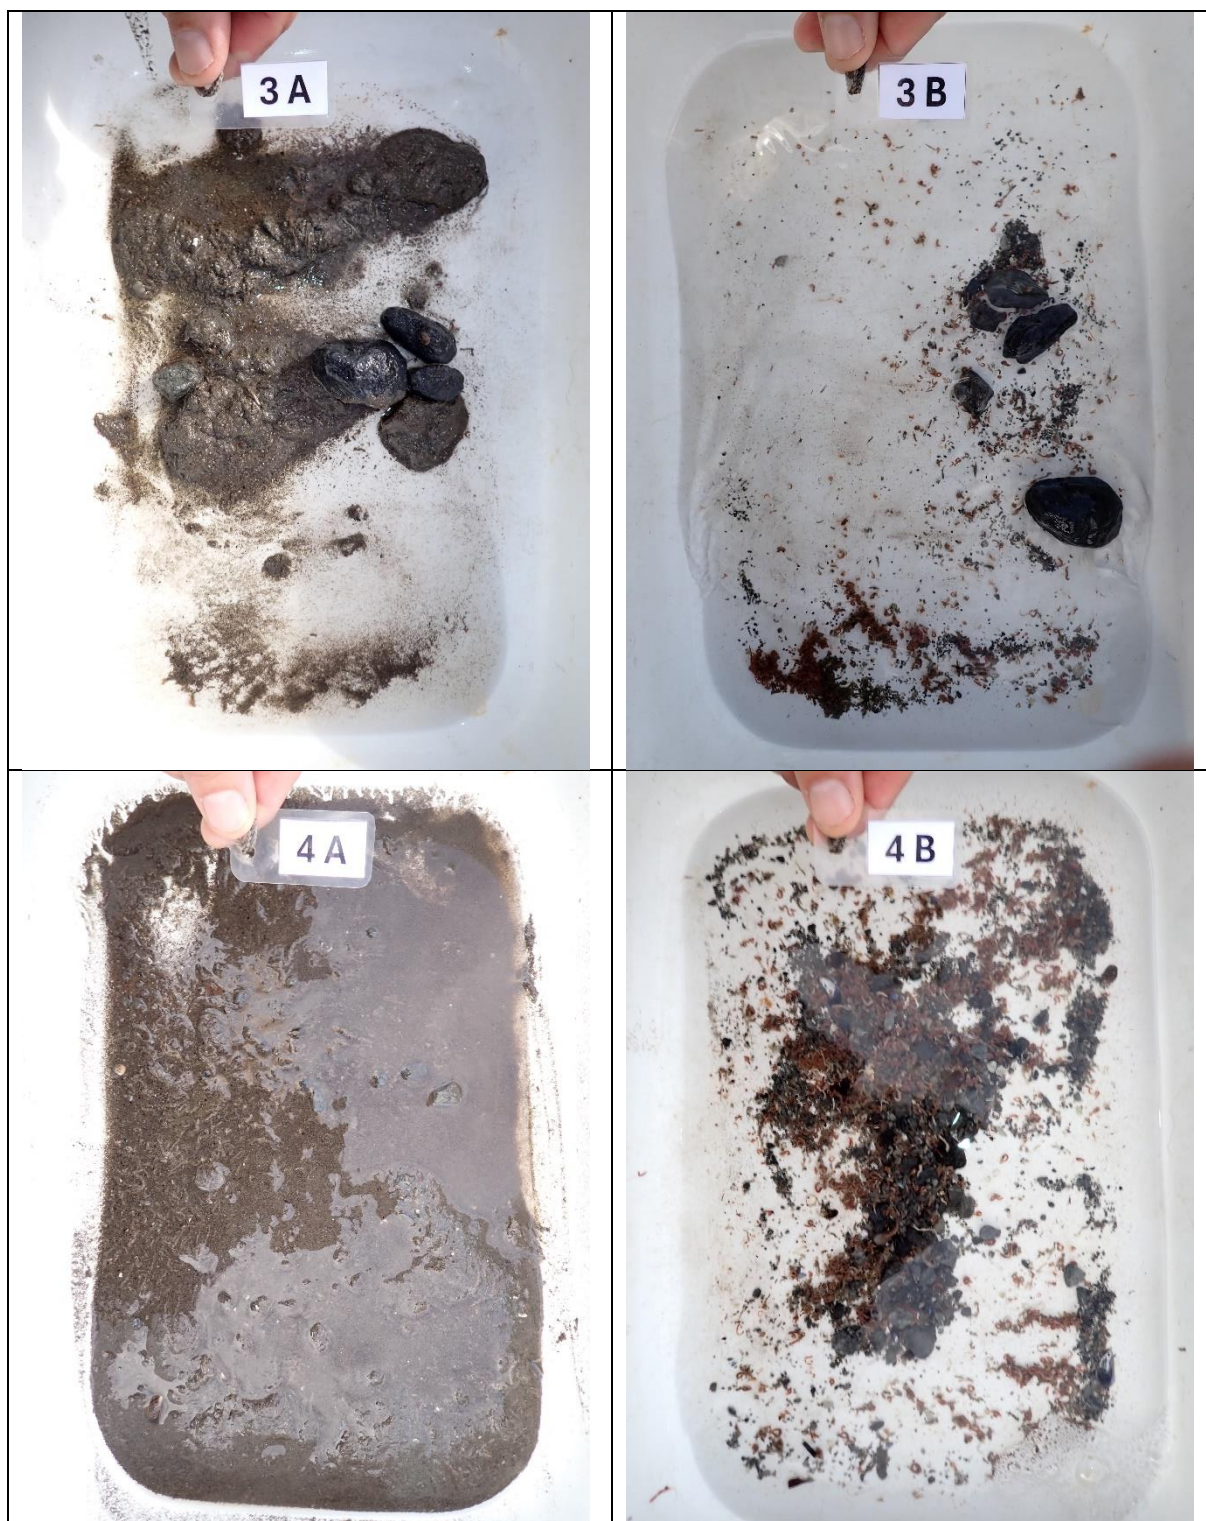
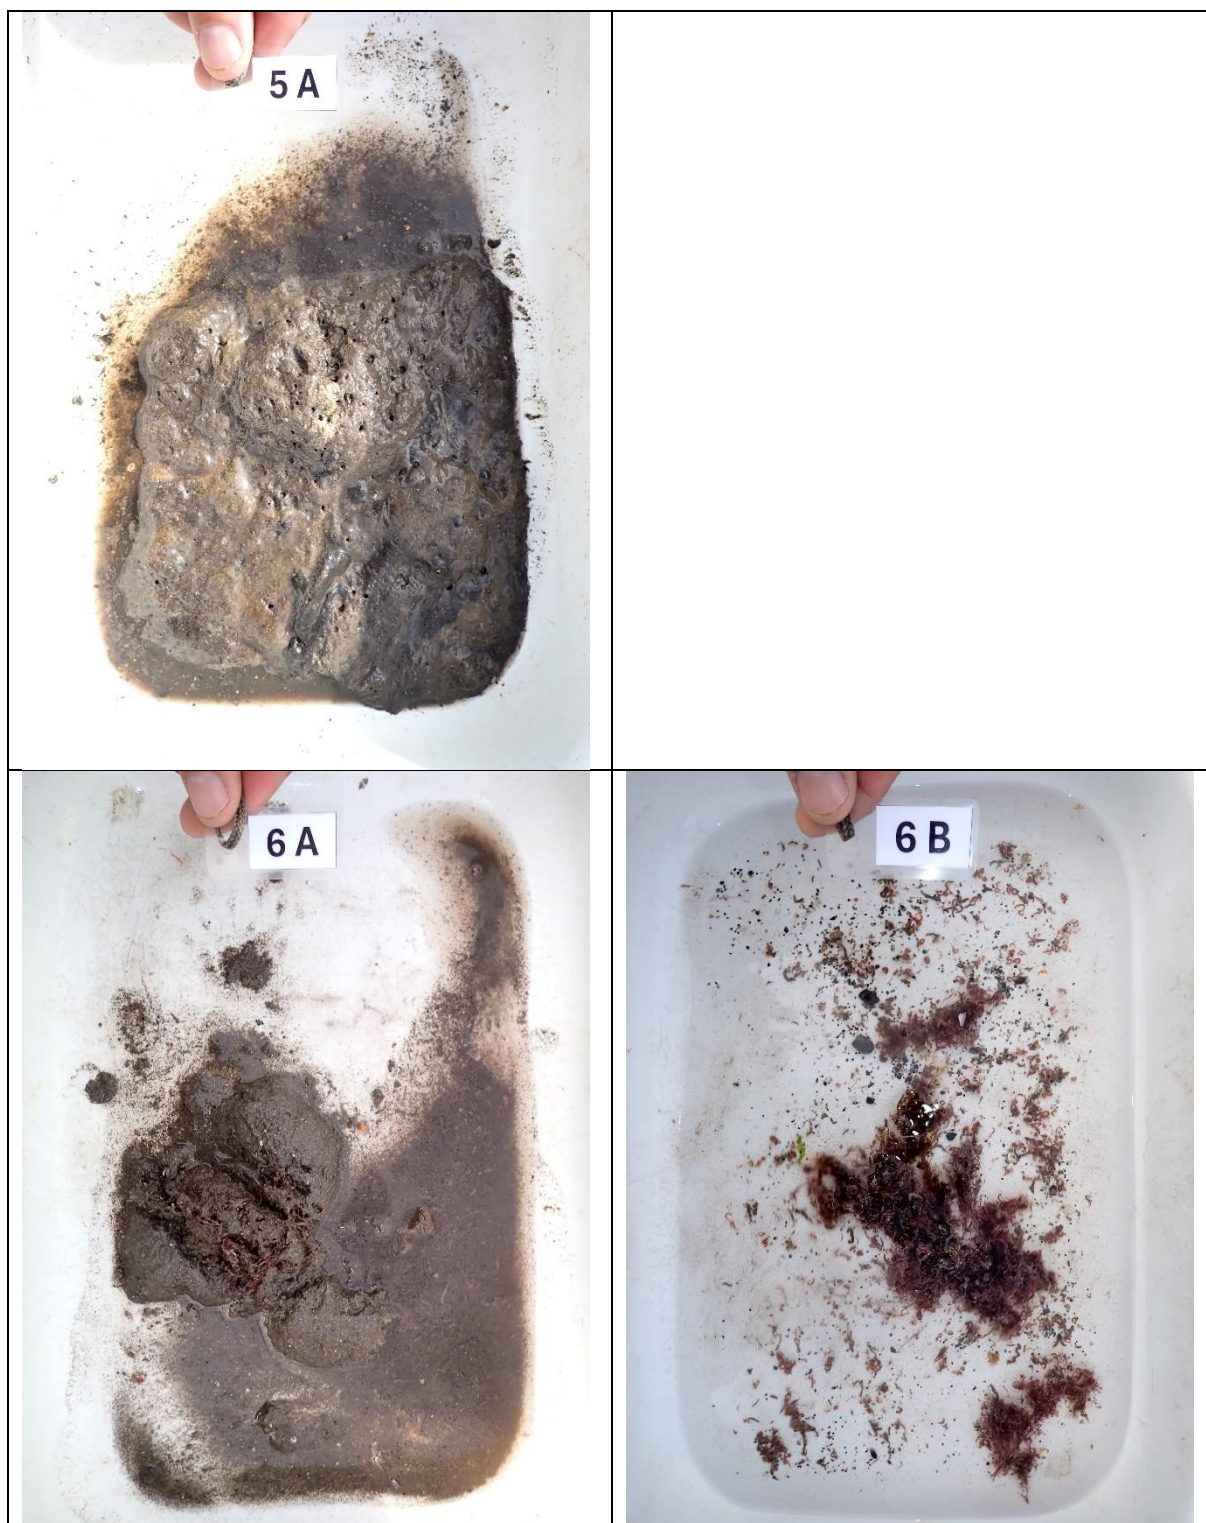
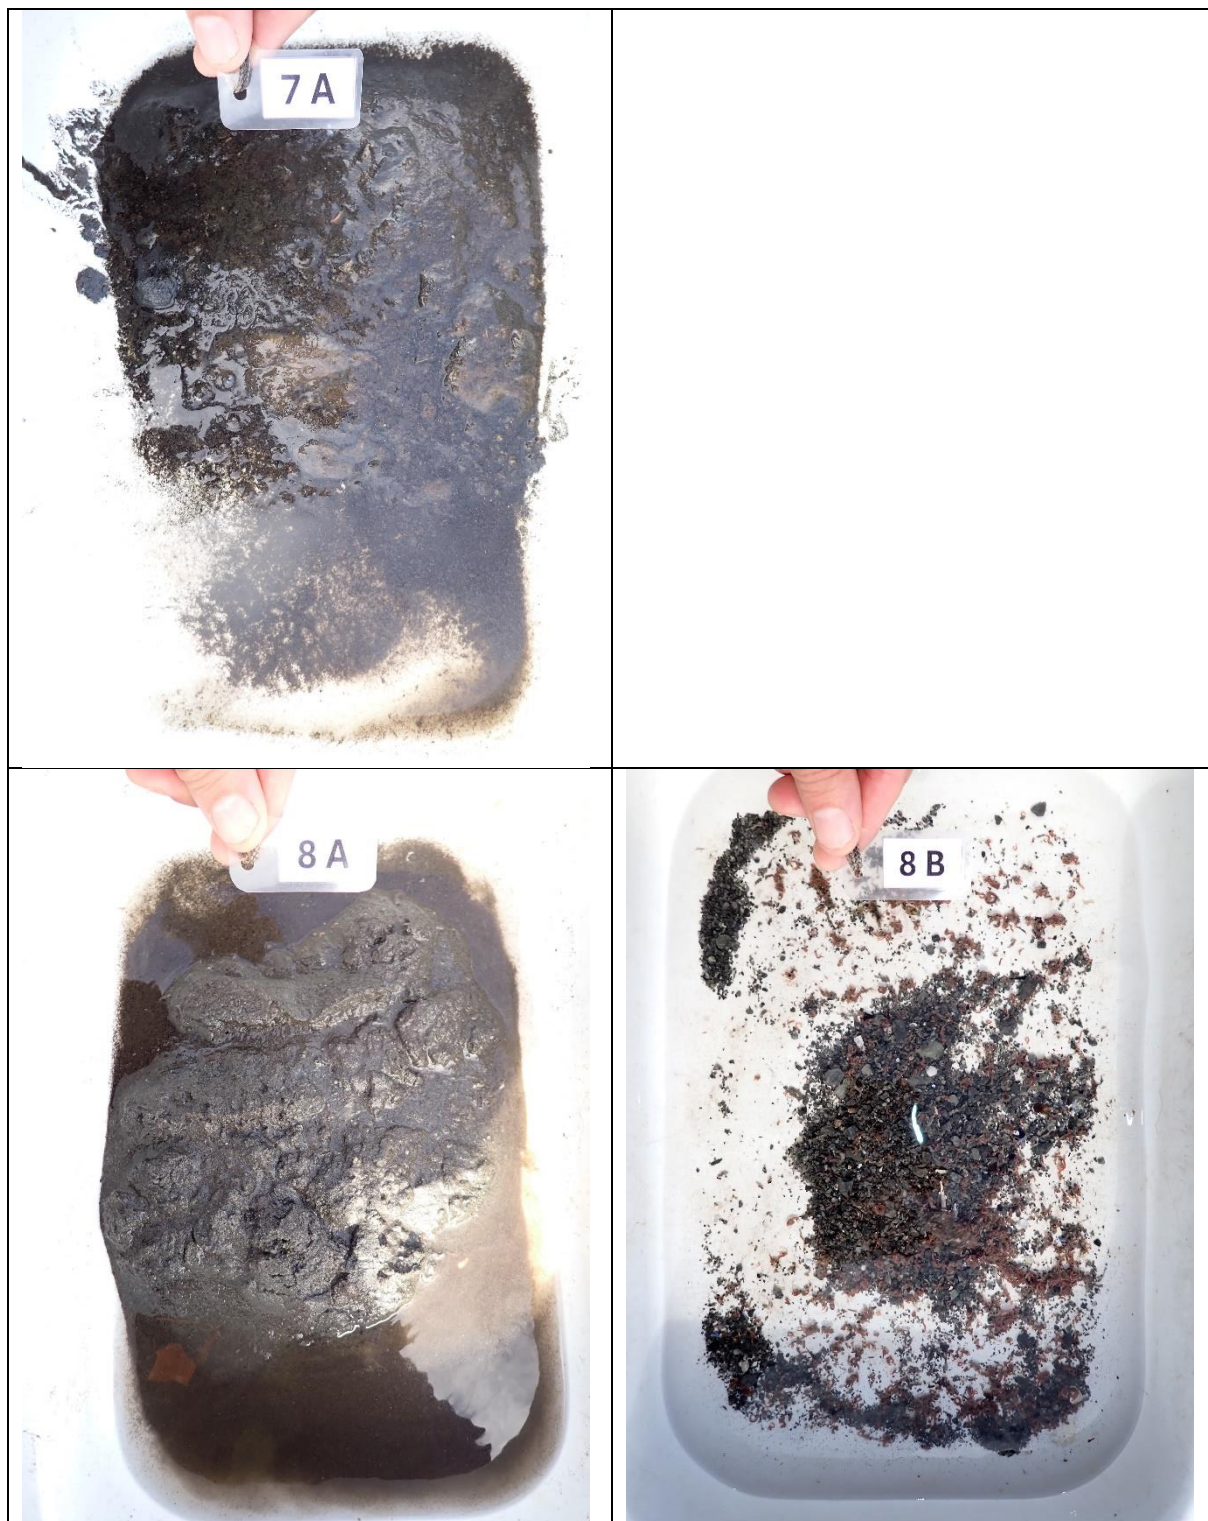
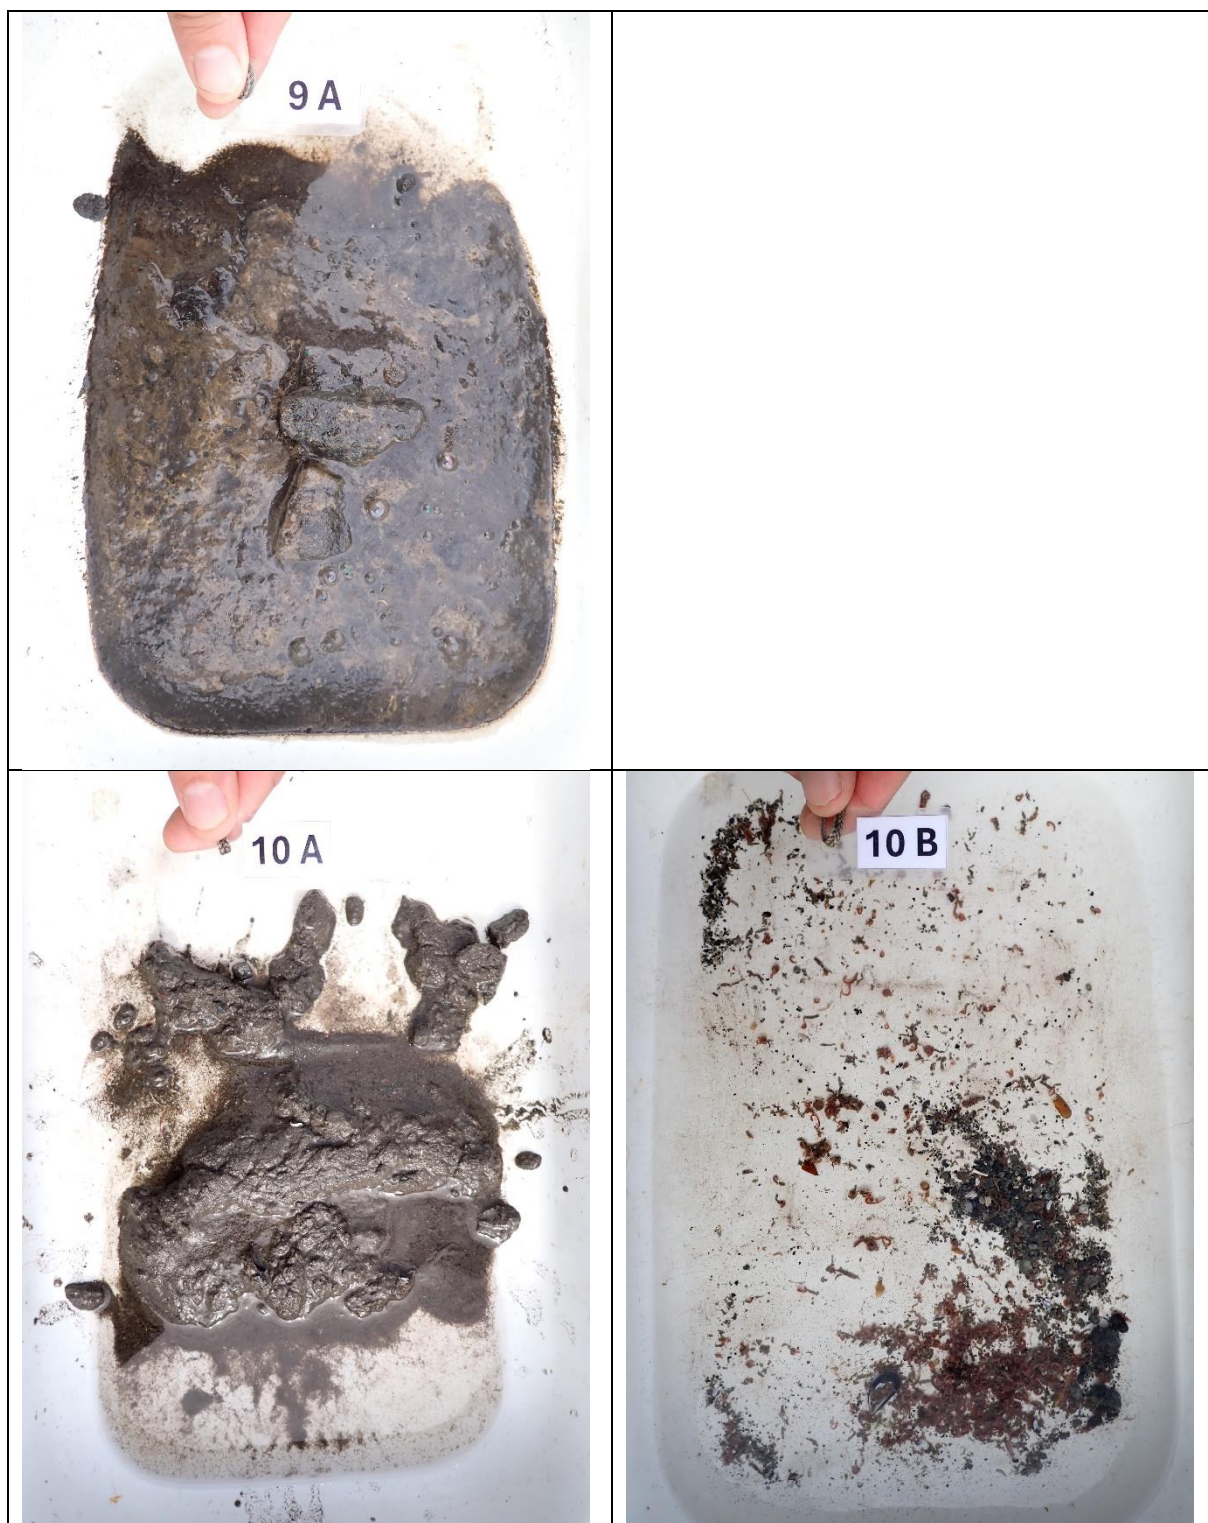
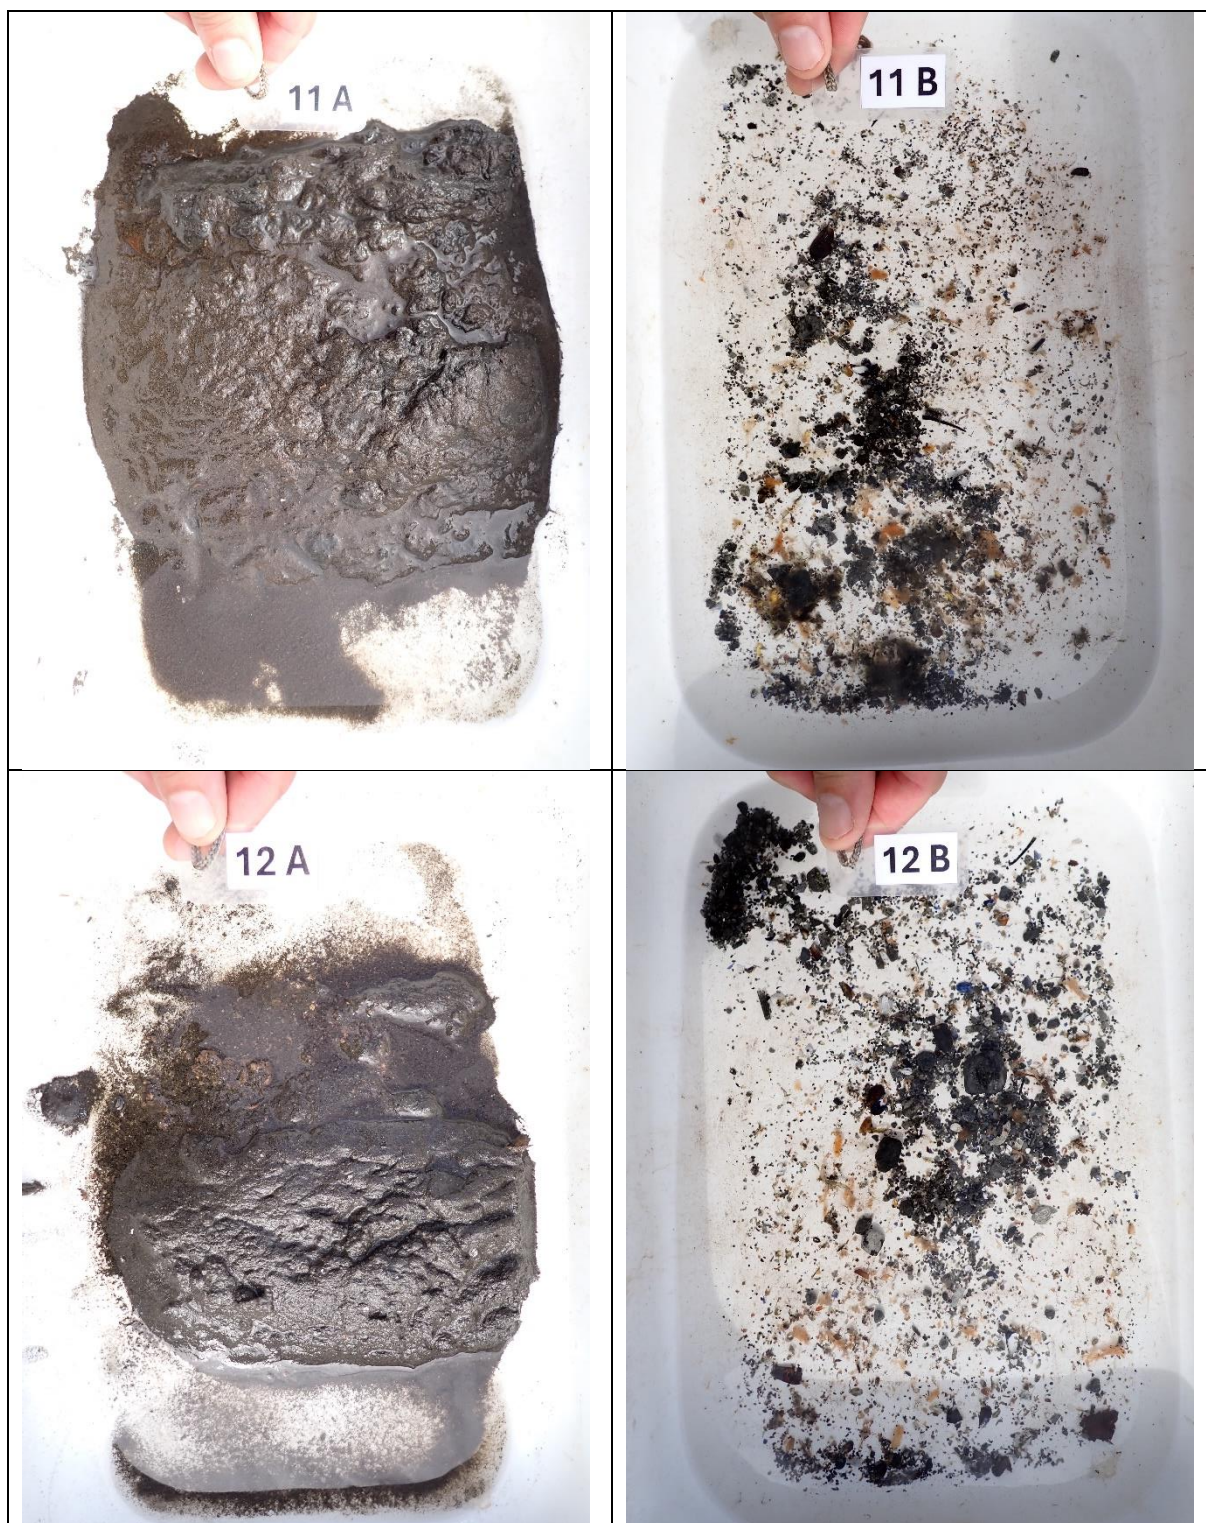
## Vedlegg 2: Bilder fra B-undersøkelsen ved Hidlekjerringa, utført 25.06.2026

Prøver med giftig gass ( $H_2S$ ; nr. 5, 7 og 9) blir ikke vasket med hensyn til HMS for feltpersonell.
