**B-undersøkelse**

**Lokalitet FINNVIKA S (11433)**

**Lokalitetstilstand 2**

Rapport ID 22659

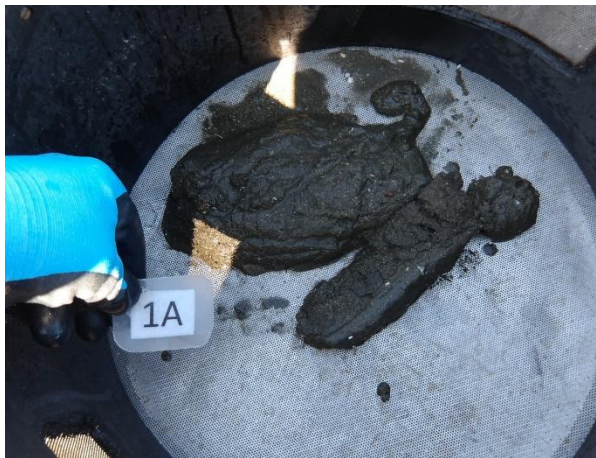
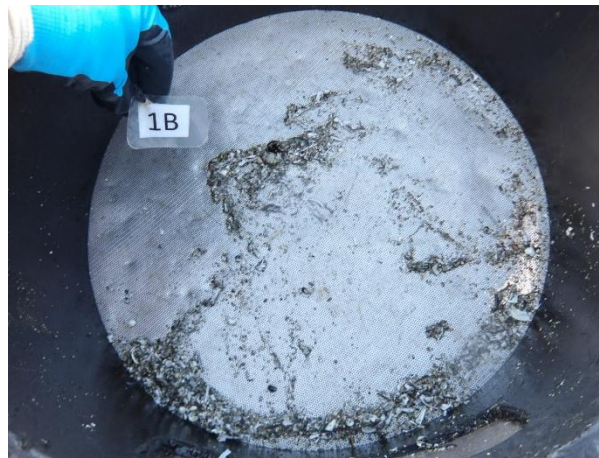
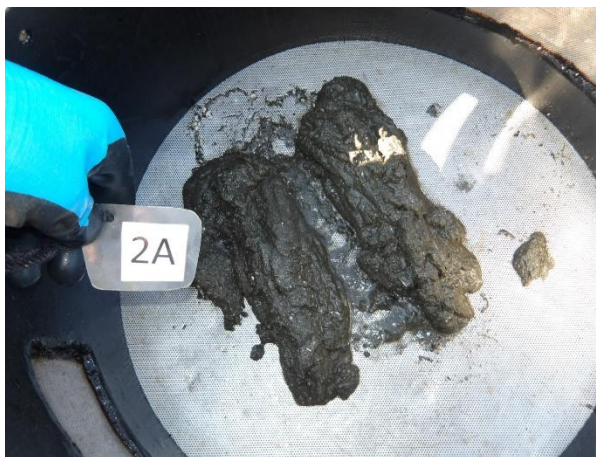
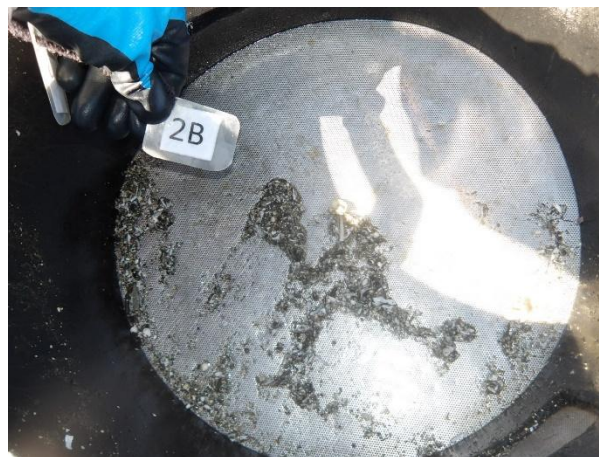
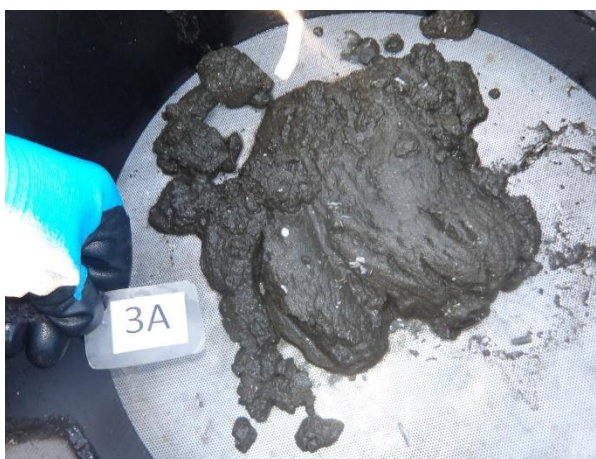
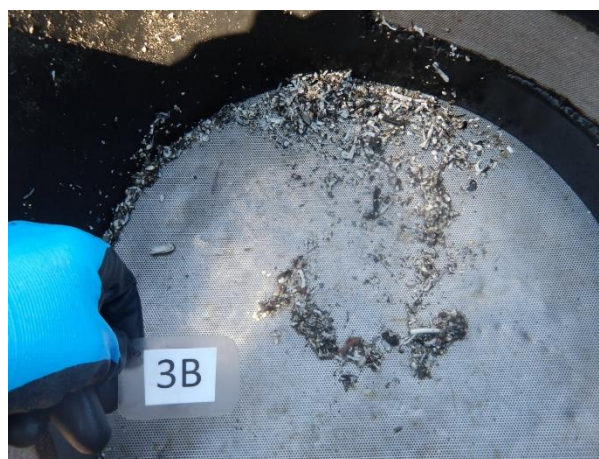
Bilder nedenfor viser sediment (A) og ferdig silt prøve (B) ved stasjonene.
