## **B-undersøkelse**

# **Lokalitet STORE TEISTHOLMEN Ø (11971)**

### **Lokalitetstilstand 1**

Rapport ID 22662

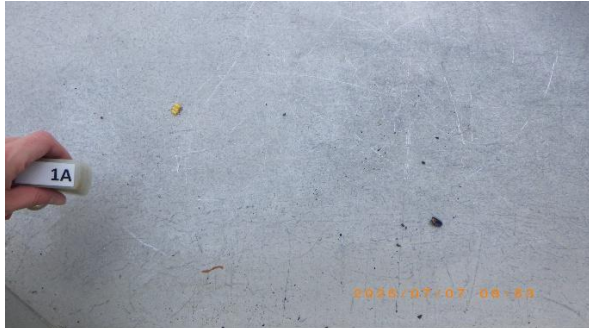
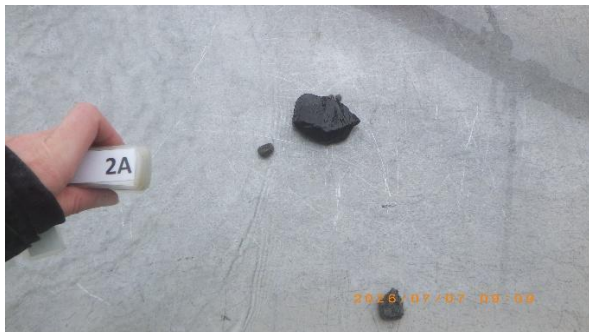
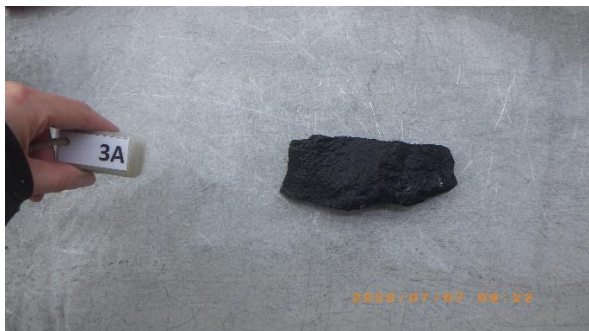
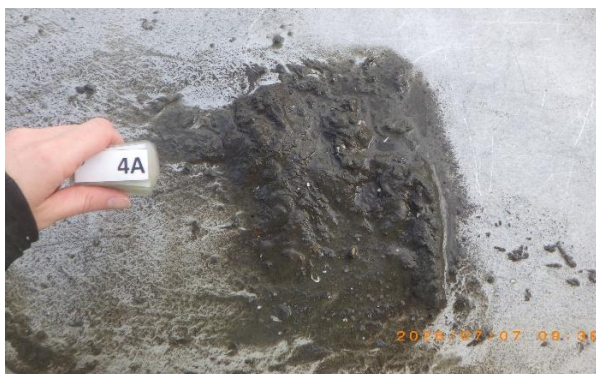
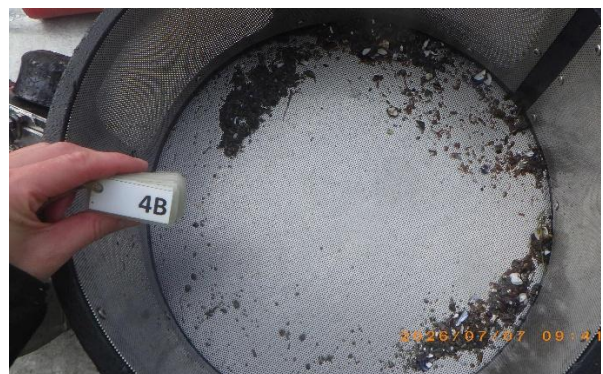
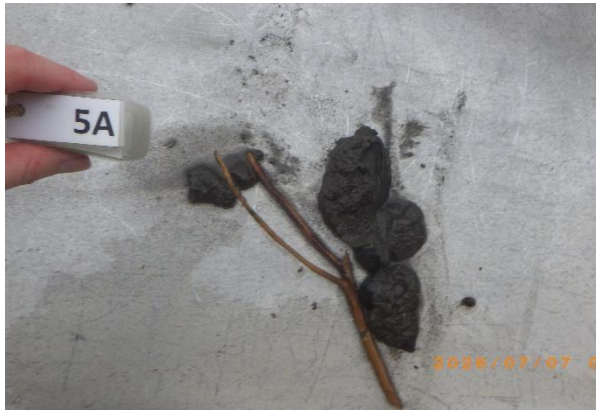
## Vedlegg 1 – Bilder fra prøvestasjoner

Bilder nedenfor viser sediment (A) og ferdig silt prøve (B) ved stasjonene.
