**B-undersøkelse**

**Lokalitet STOLANE (11649)**

**Lokalitetstilstand 3**

Rapport ID 22668

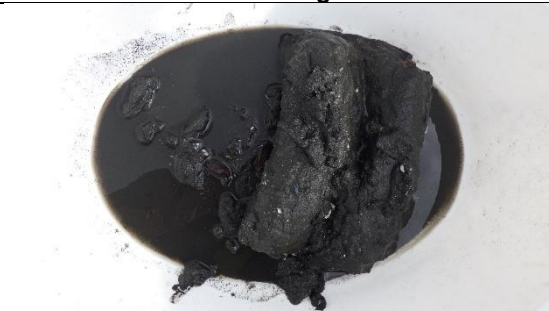
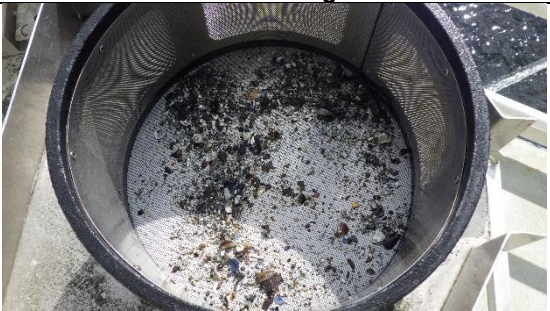
| Nr | Før siling | Etter siling |
|---|---|---|
| 1 | | |

| Prøvepunkt | Kommentar |
|---|---|
| 1 | Blåskjellrester |

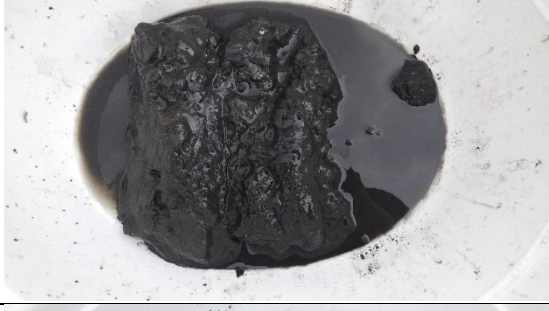
| Nr | Før siling | Etter siling |
|---|---|---|
| 3 | | |

| Prøvepunkt | Kommentar |
|---|---|
| 3 | Små makk |

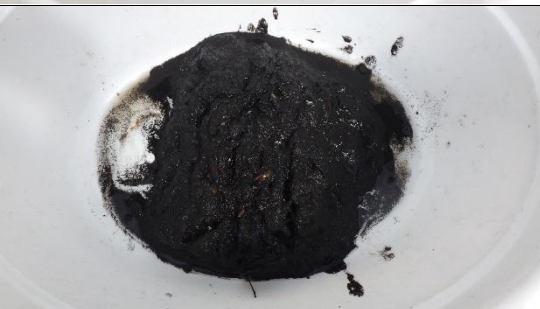
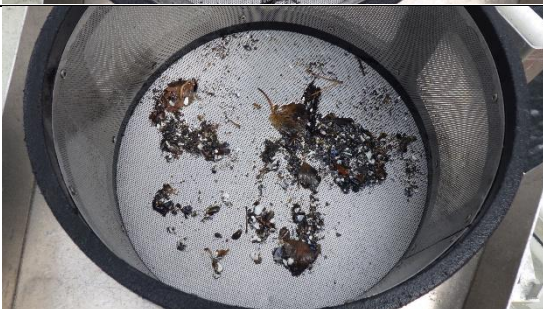
| Nr | Før siling | Etter siling |
|---|---|---|
| 9 | | |

| Prøvepunkt | Kommentar |
|---|---|
| 9 | blader |

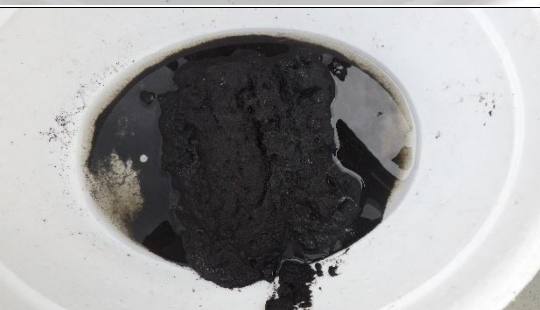
| Nr | Før siling | Etter siling |
|---|---|---|
| 10 | | |

| Prøvepunkt | Kommentar |
|---|---|
| 10 | mye makk |

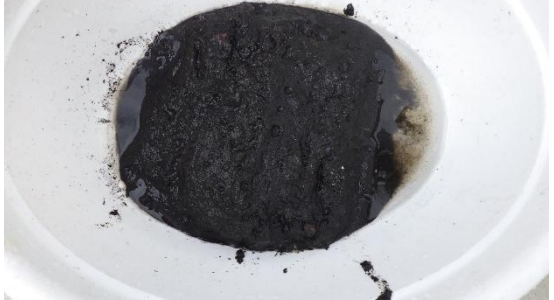
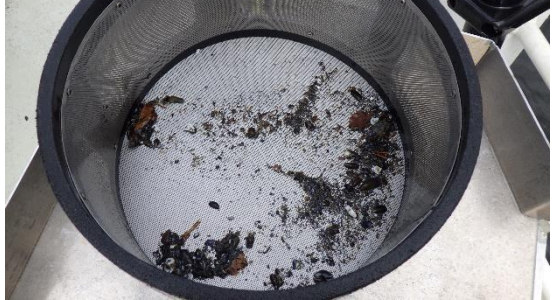
| Nr | Før siling | Etter siling |
|---|---|---|
| 11 | | |

| Prøvepunkt | Kommentar |
|---|---|
| 11 | blader |

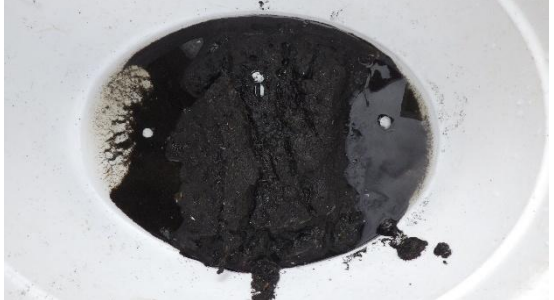
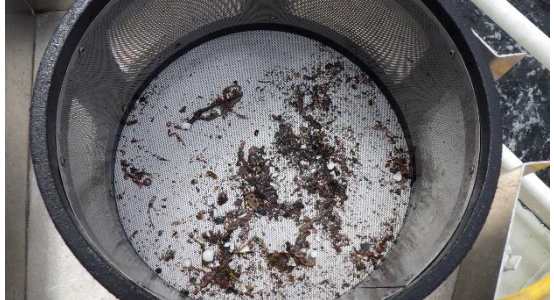
| Nr | Før siling | Etter siling |
|---|---|---|
| 12 | | |

| Prøvepunkt | Kommentar |
|---|---|
| 12 | mye makk |

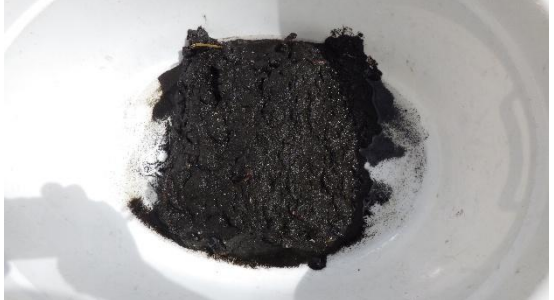
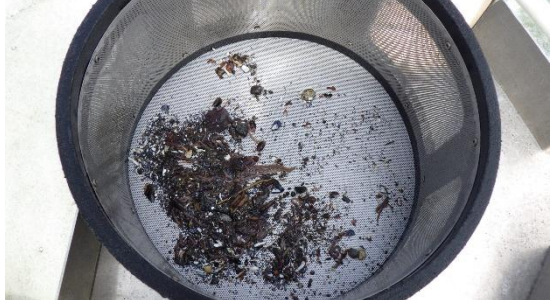
| Nr | Før siling | Etter siling |
|---|---|---|
| 13 | | |

| Prøvepunkt | Kommentar |
|---|---|
| 13 | Mye store makk |
