# **B-undersøkelse**

## **Lokalitet STORSKREBUKTI (13566)**

**Lokalitetstilstand 3**

Rapport ID 22671

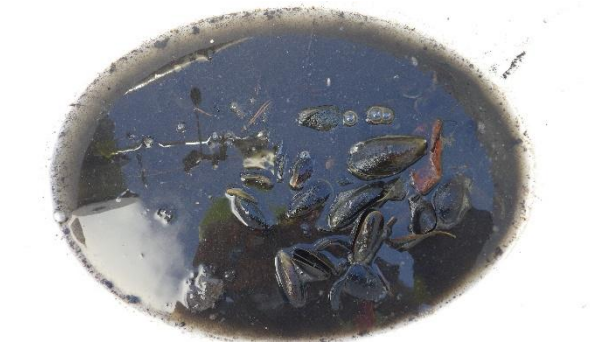
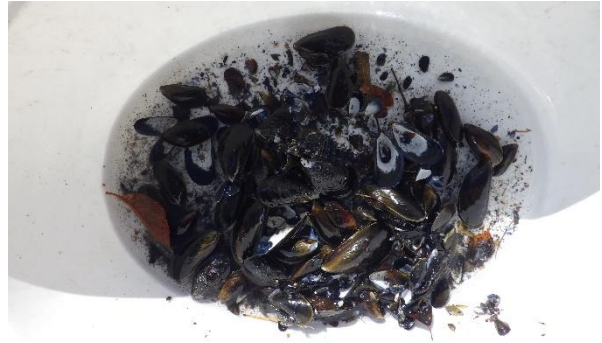
2A

Bilder nedenfor viser sediment (A) og ferdig silt prøve (B) ved stasjonene.
