**B-undersøkelse**

**Lokalitet HYSENESET (34397)**

**Lokalitetstilstand 1**

Rapport ID 22682

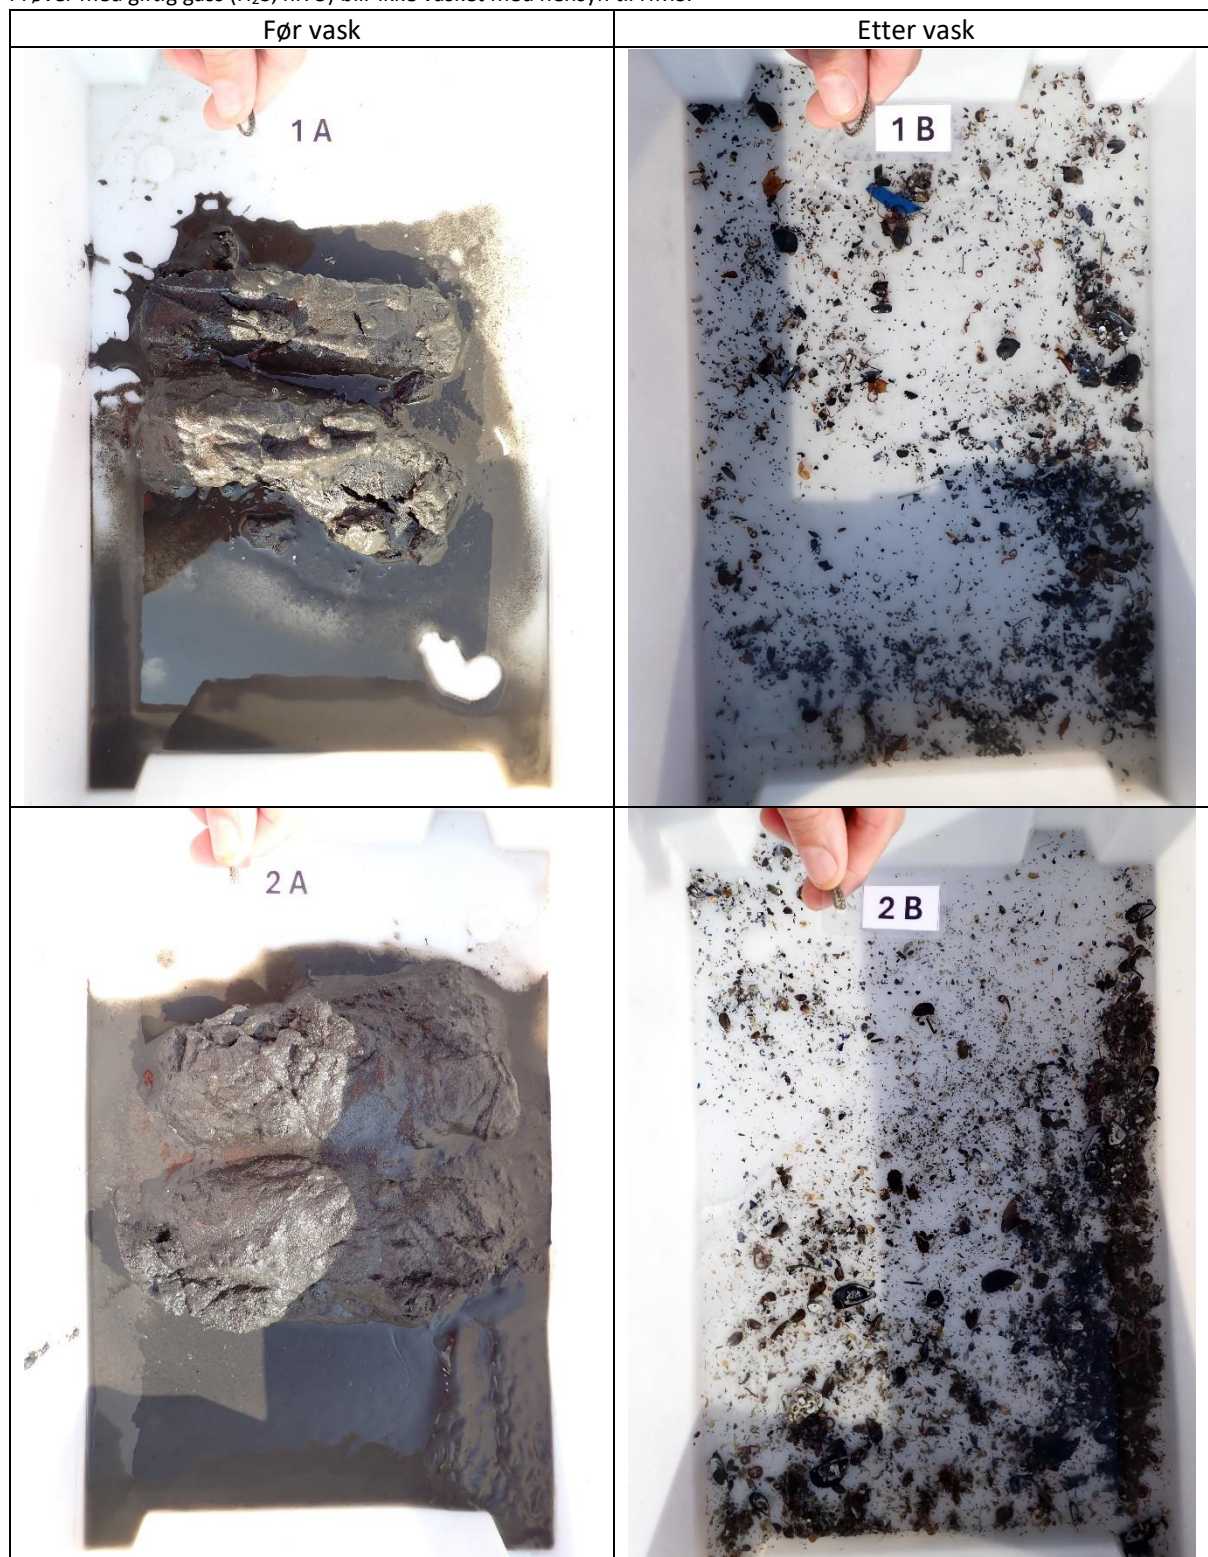
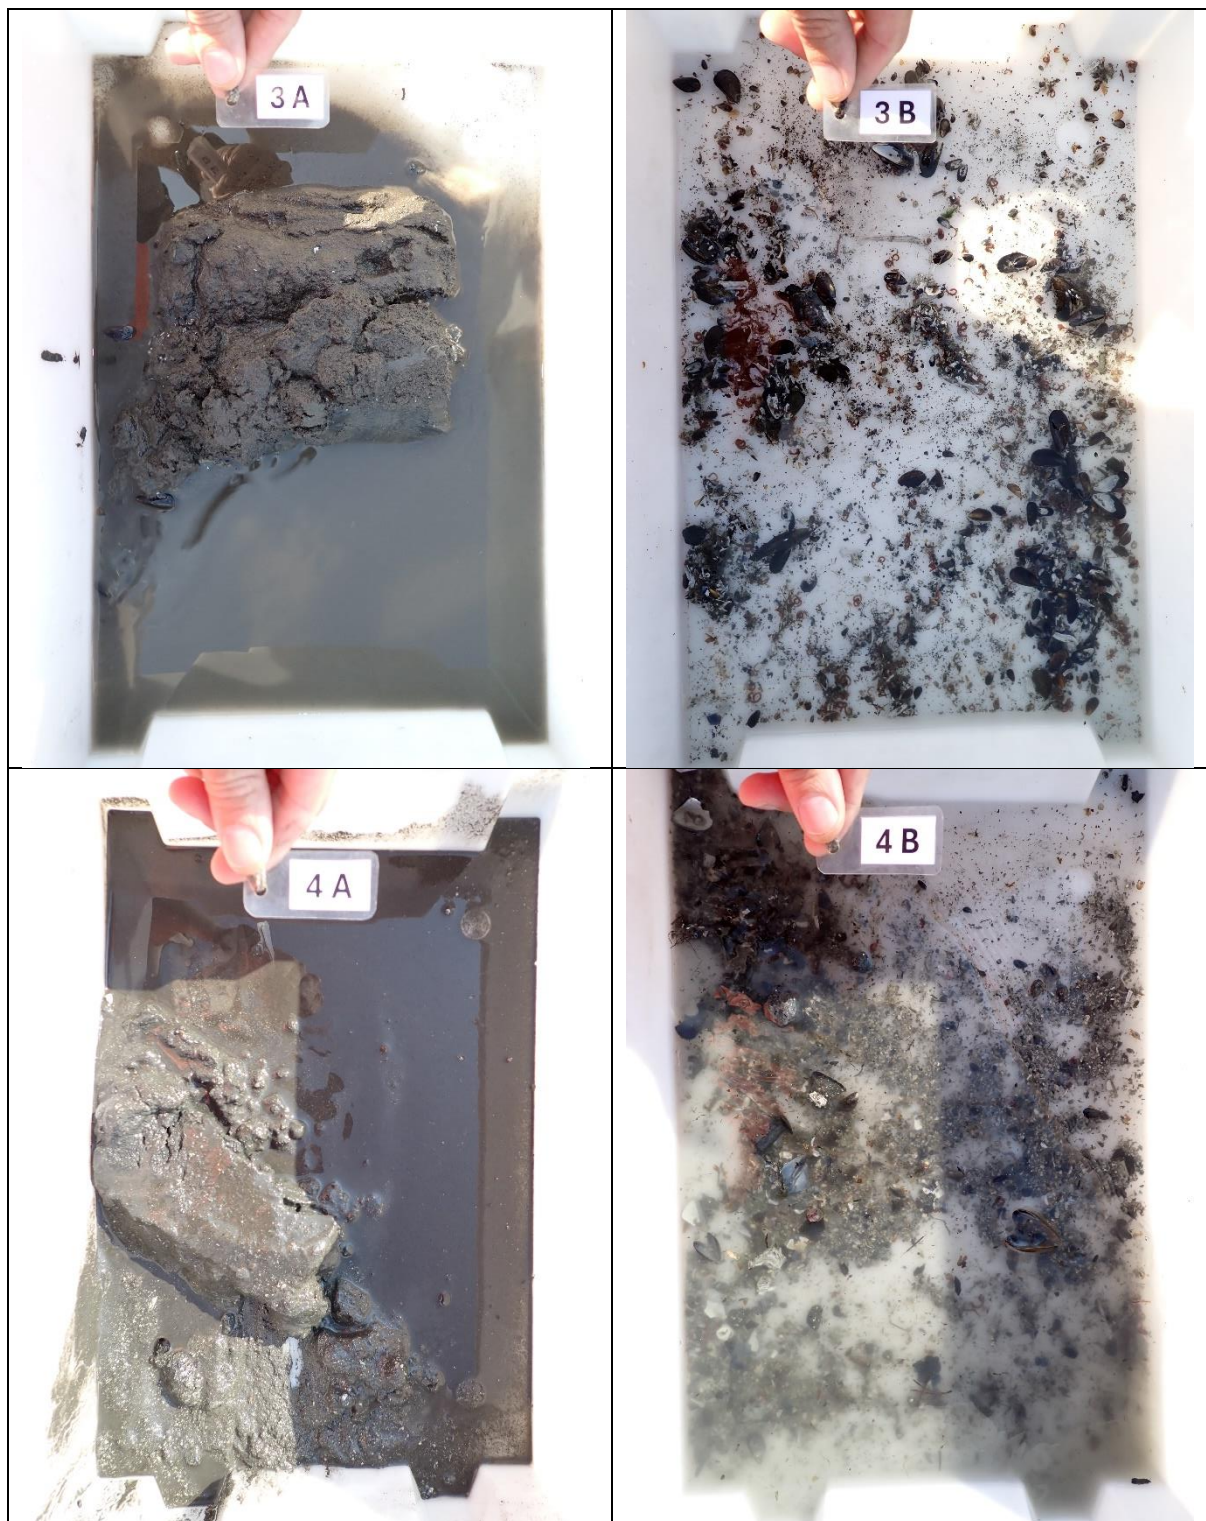
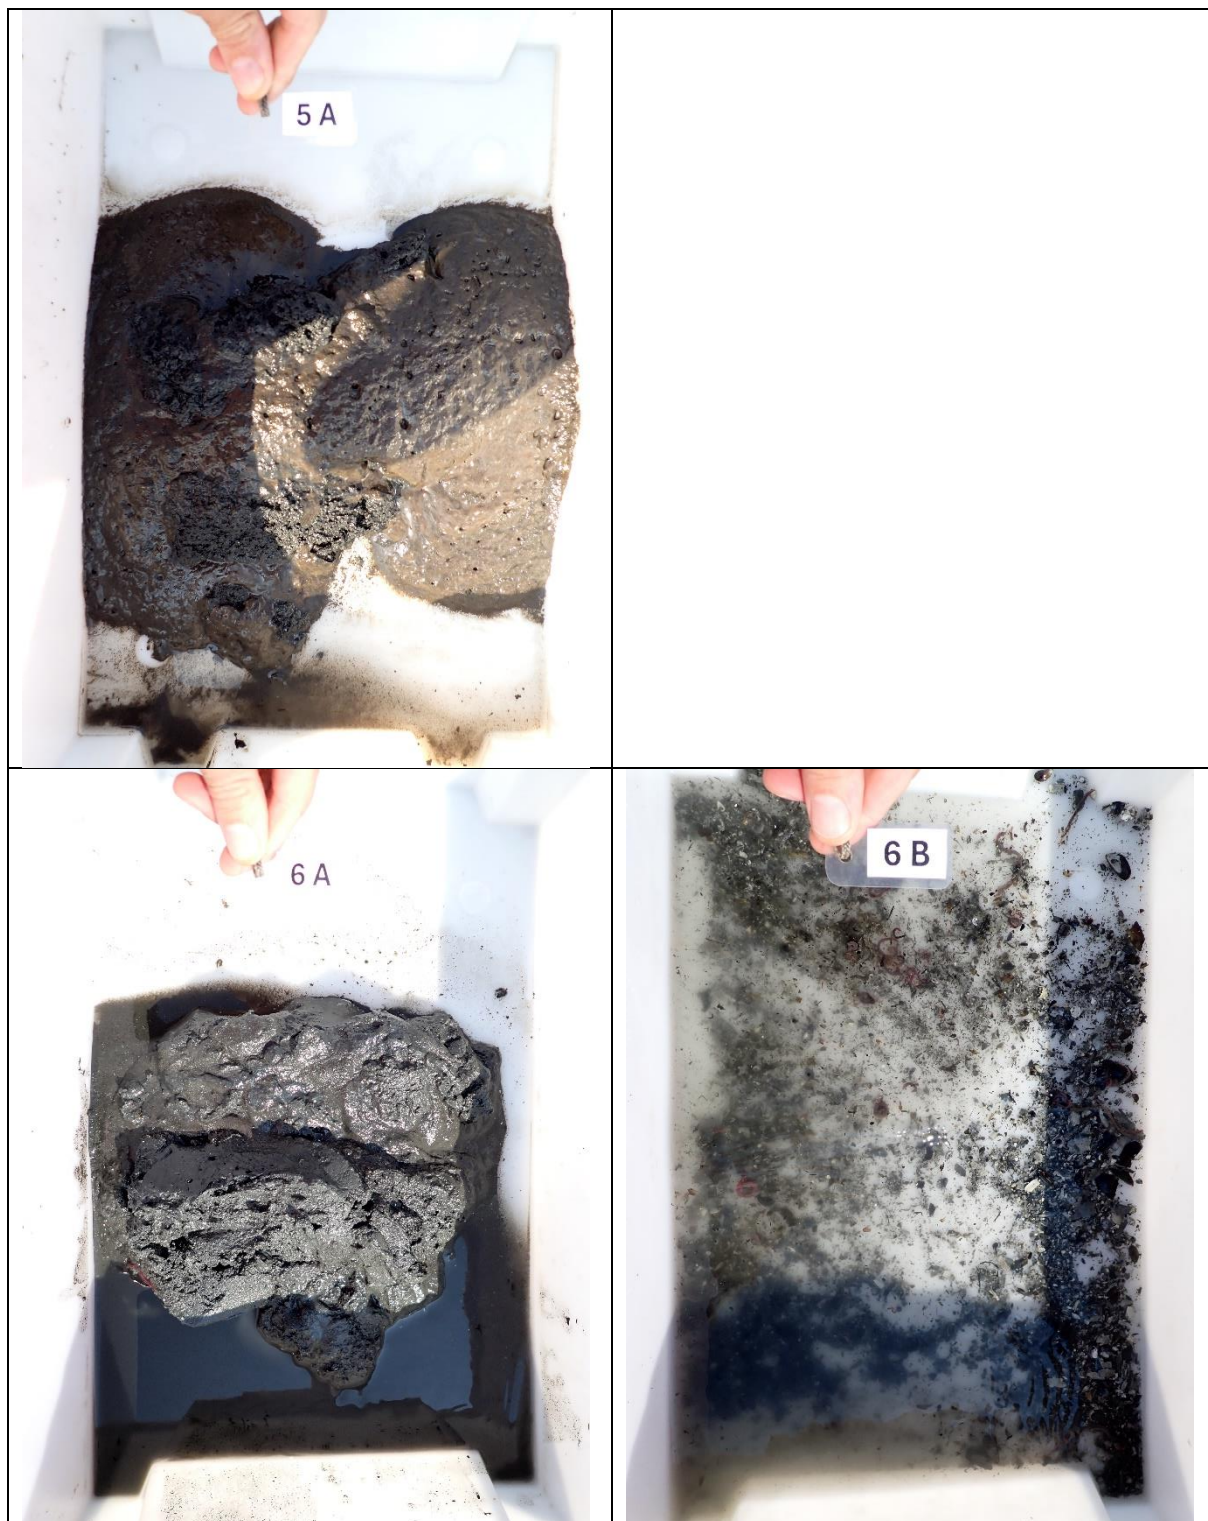
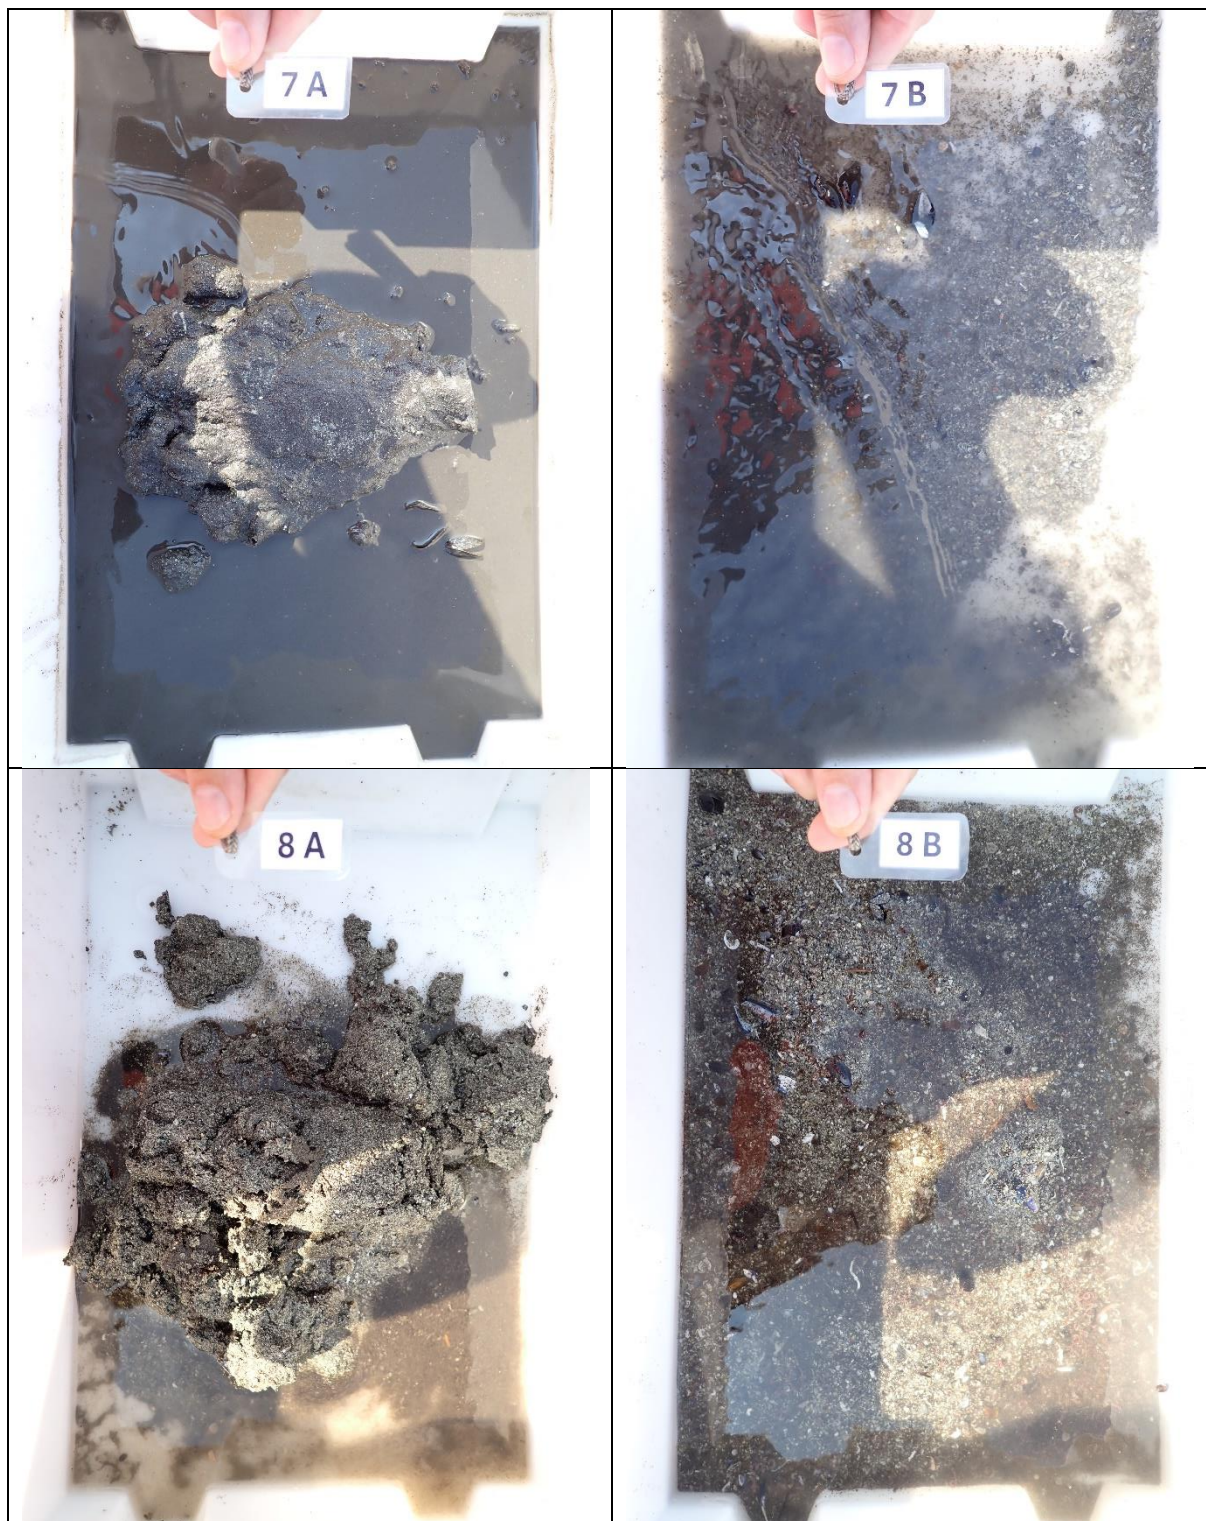
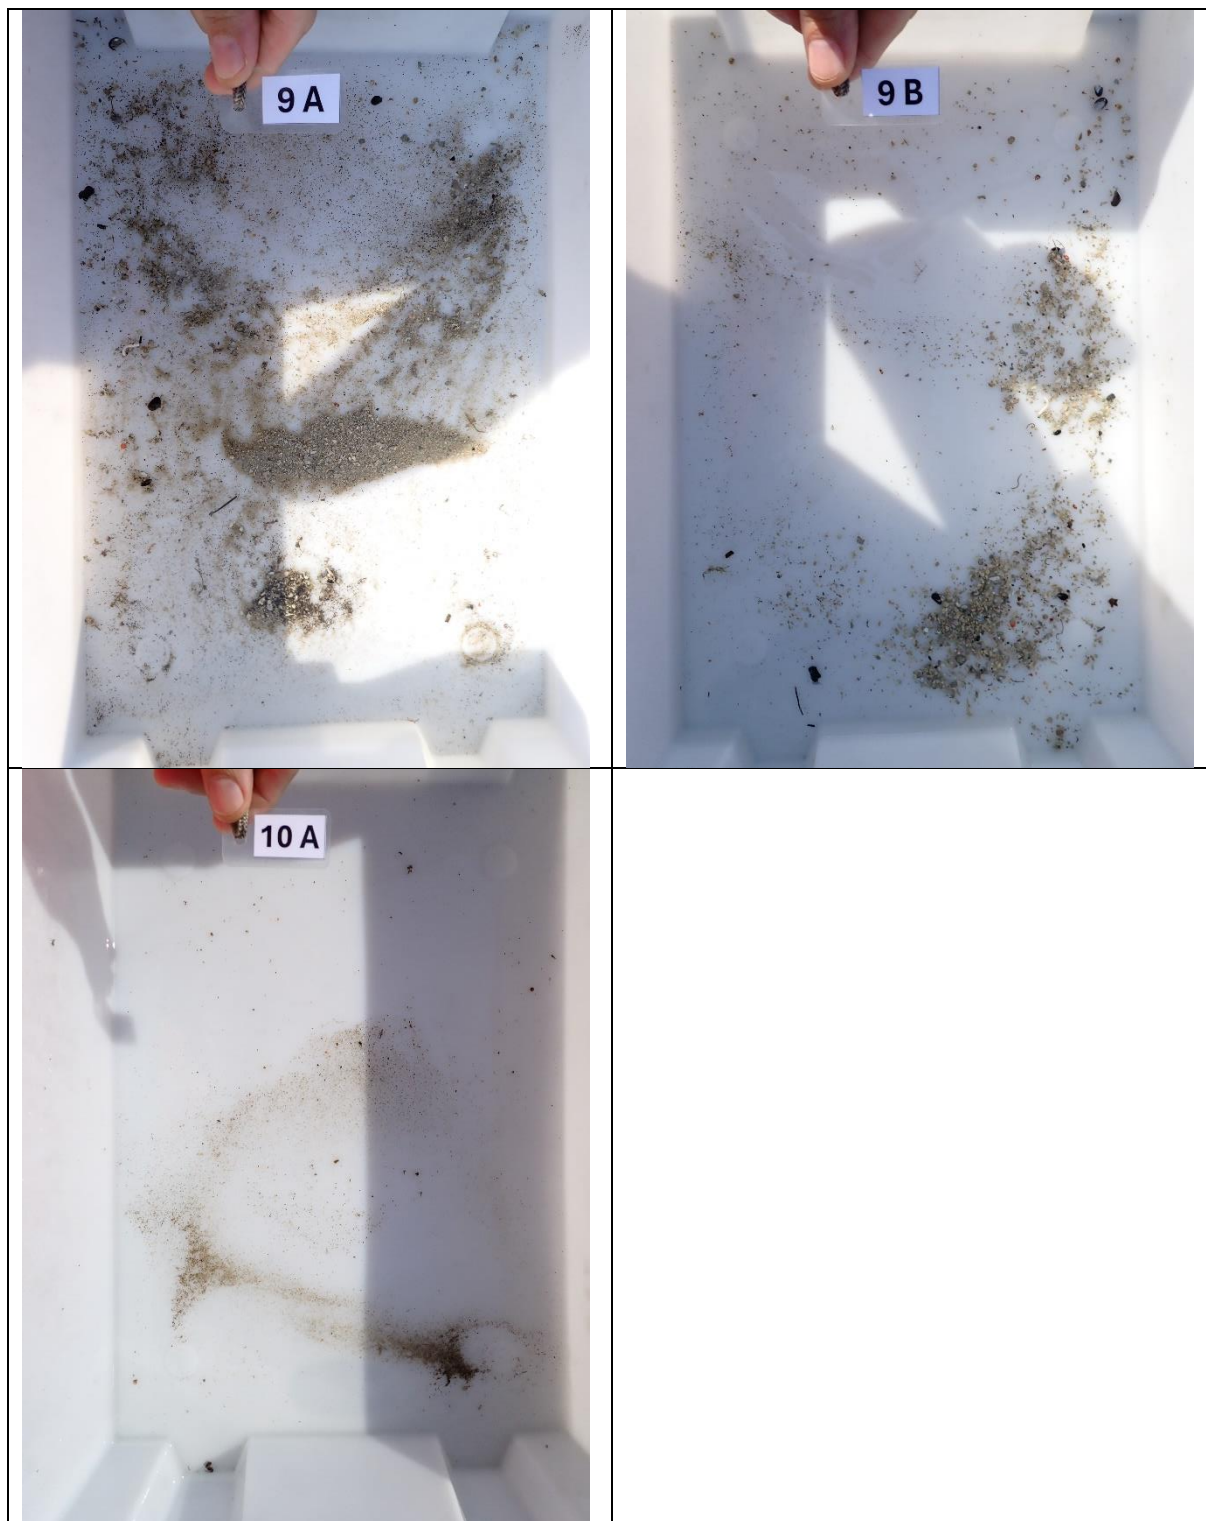
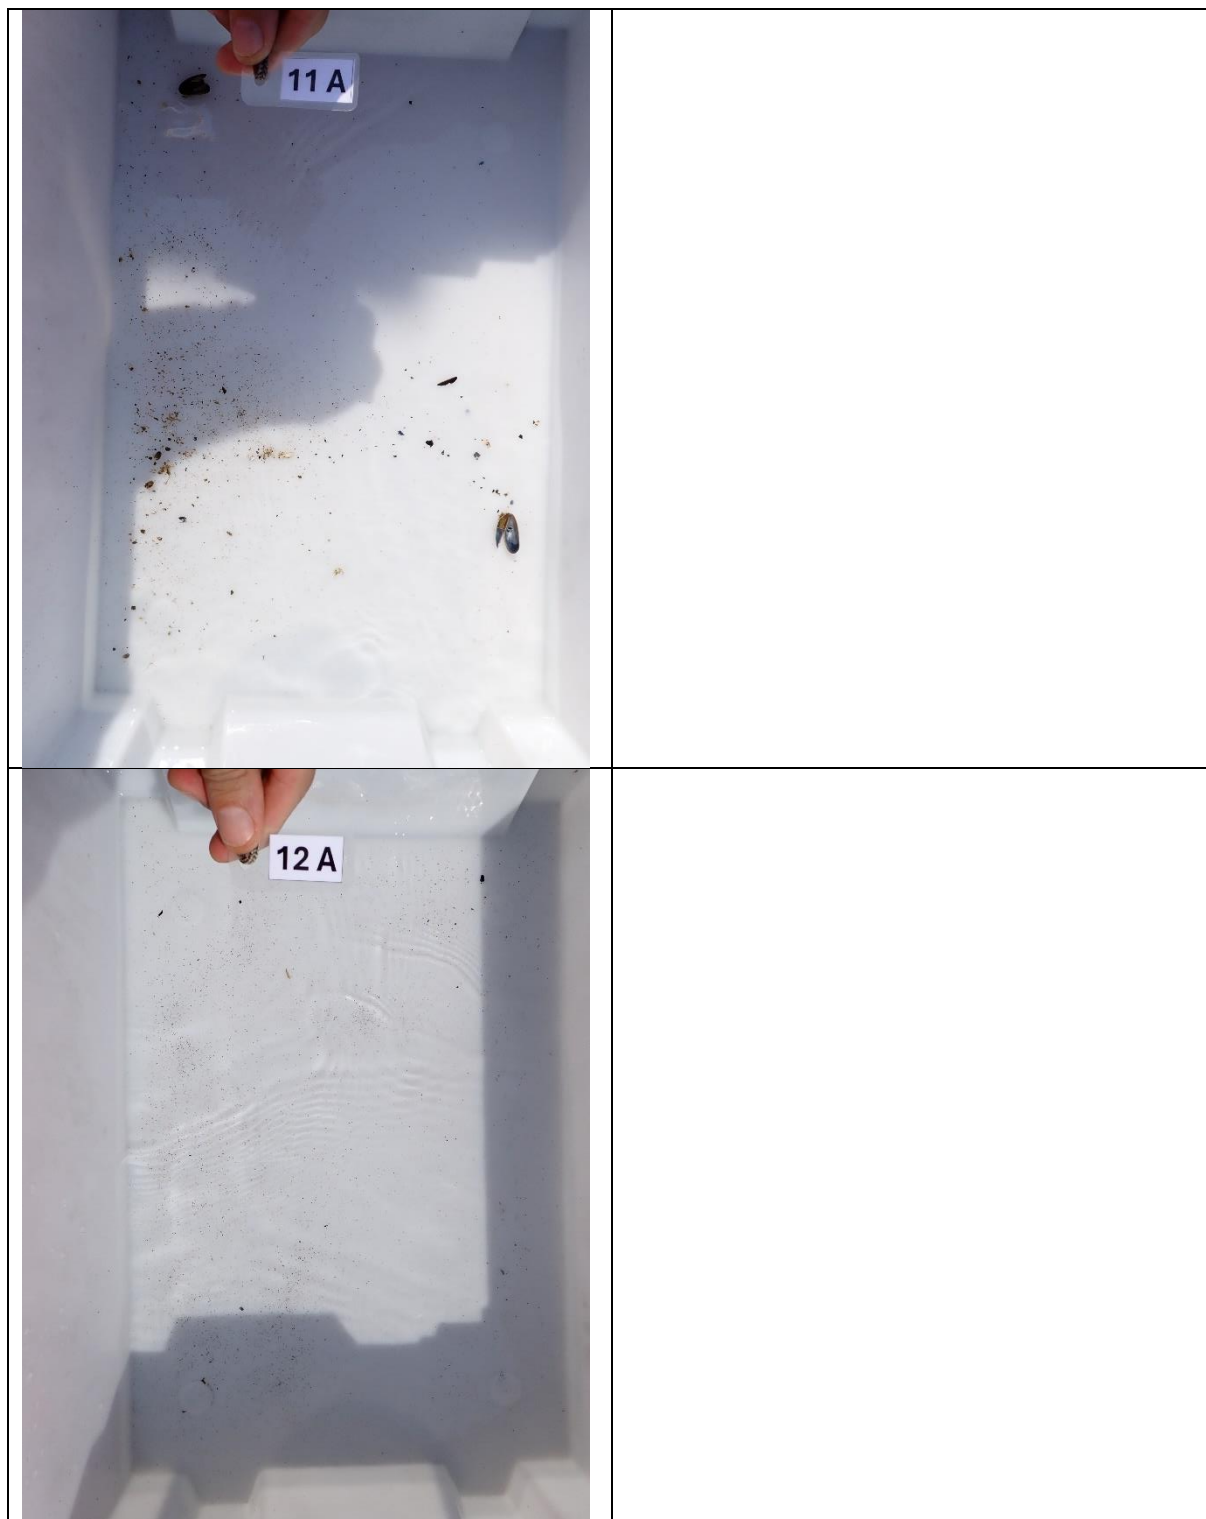
## Vedlegg 2: Bilder fra B-undersøkelse ved lokalitet Hyseneset, utført 14.07.2026

Prøver med giftig gass ( $H_2S$ ; nr. 5) blir ikke vasket med hensyn til HMS.
