# **B-undersøkelse**

## **Lokalitet FISKEFJORDEN (14796)**

**Lokalitetstilstand 3**

Rapport ID 22685

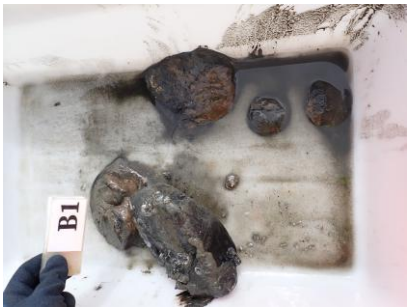
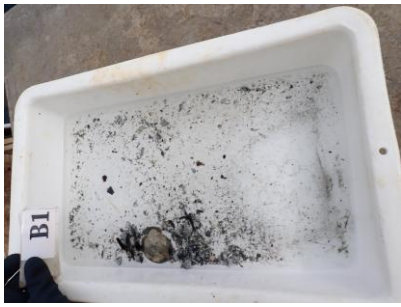
| St | Bilde før sikting | Bilde etter sikting |
|---|---|---|
| St 1 | | |

| Prøvepunkt | Kommentar |
|---|---|
| 1 | For lite sediment til kjemisk analyse. |

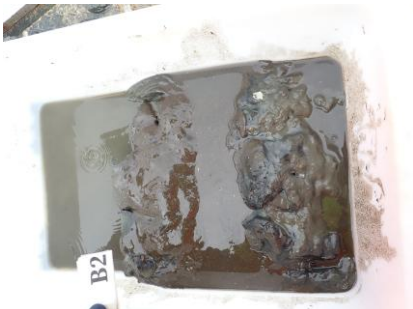
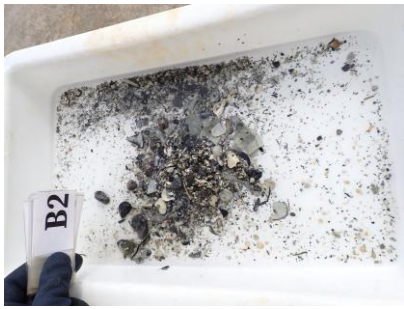
| St | Bilde før sikting | Bilde etter sikting |
|---|---|---|
| St 2 | | |

| Prøvepunkt | Kommentar |
|---|---|
| 2 | Løst sediment øverste 4 cm. |

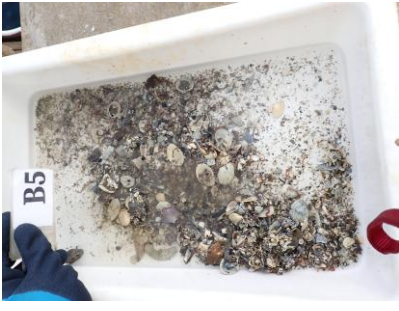
| St 5 | | |

| Prøvepunkt | Kommentar |
|---|---|
| 5 | Øverste 4 cm av sedimentet var mykt. |

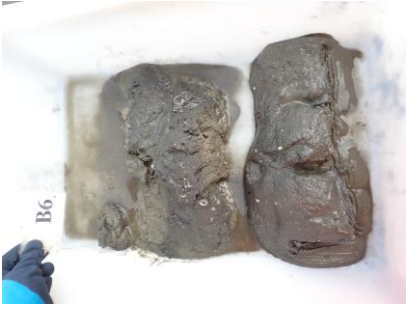
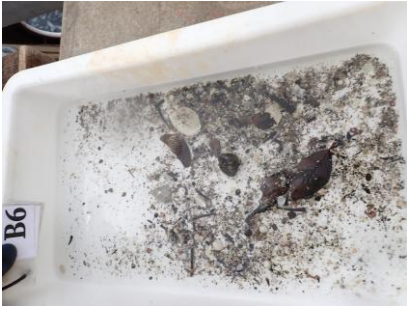
| St 6 | | |

| Prøvepunkt | Kommentar |
|---|---|
| 6 | Øverste 1,5 cm av sedimentet var mykt, ellers fast. |

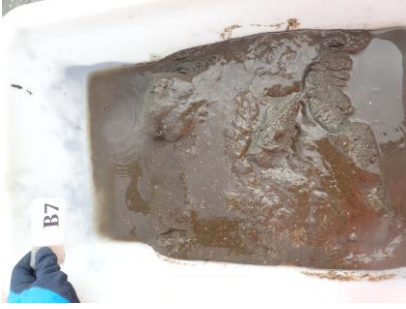
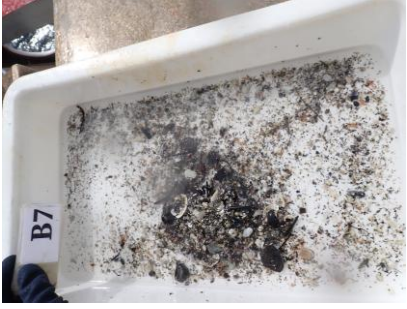
| St 7 | | |

| Prøvepunkt | Kommentar |
|---|---|
| 7 | Merkbart tykkere slamlag eller forutgående prøver. |
