**B-undersøkelse**

**Lokalitet SEISKJÆRA (10398)**

**Lokalitetstilstand 2**

Rapport ID 22687

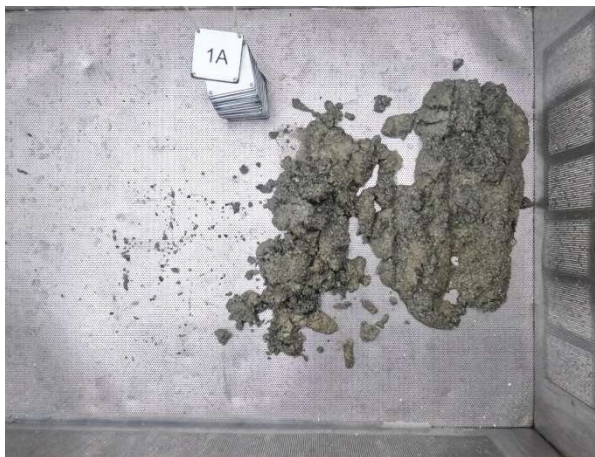
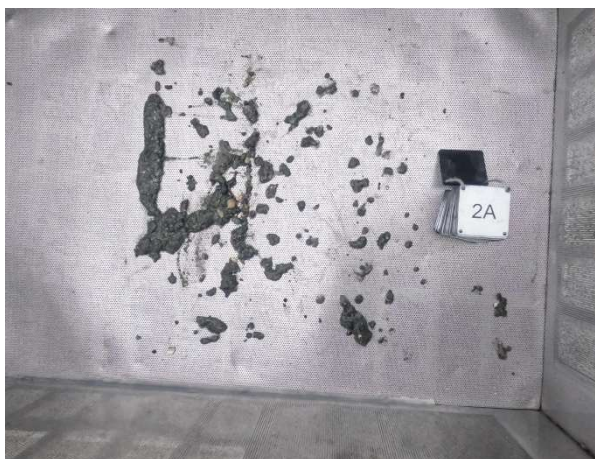
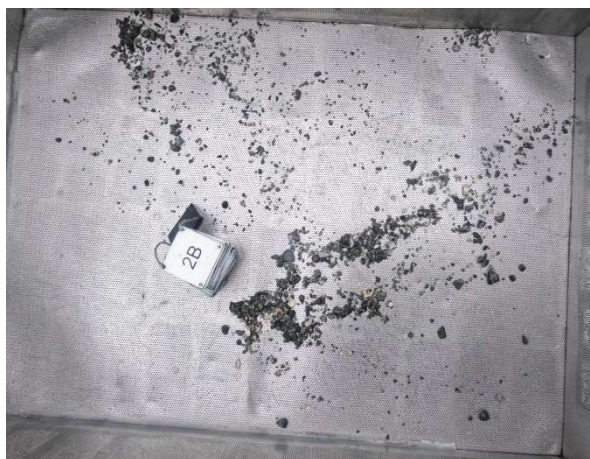
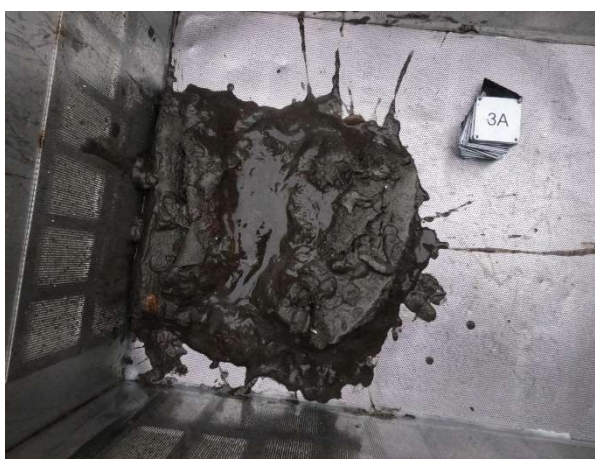
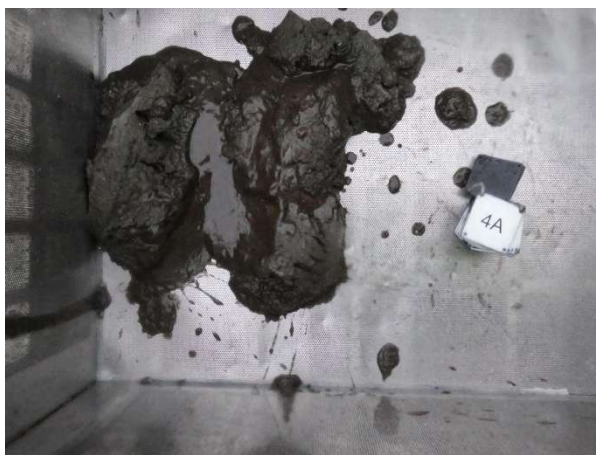
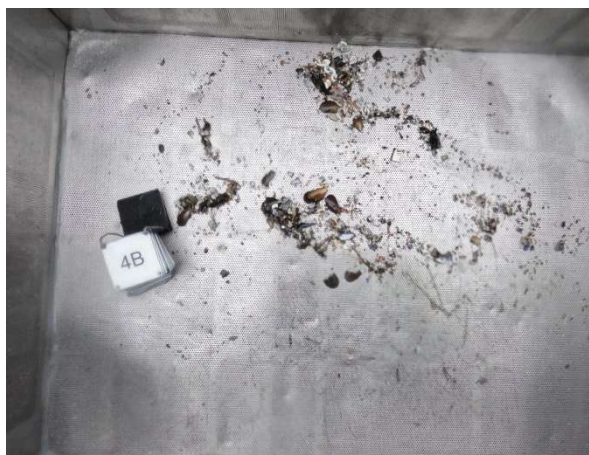
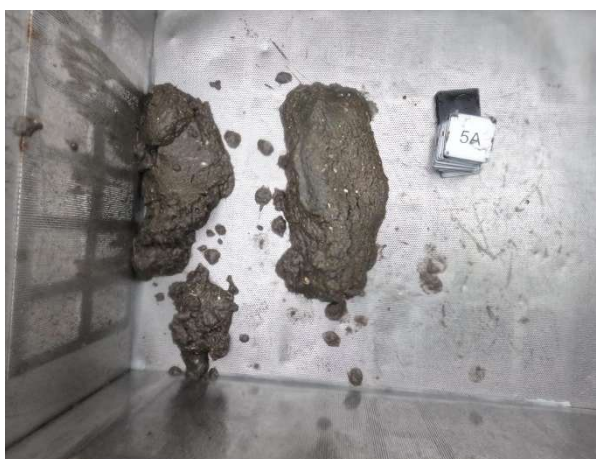
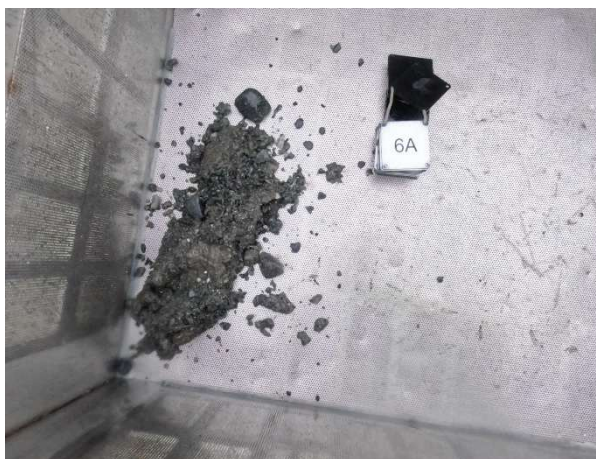
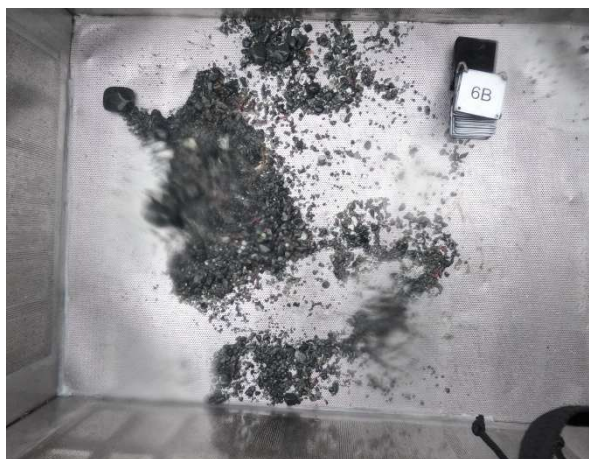
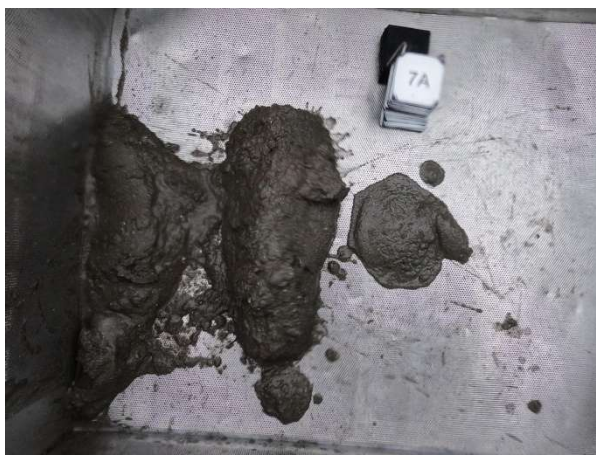
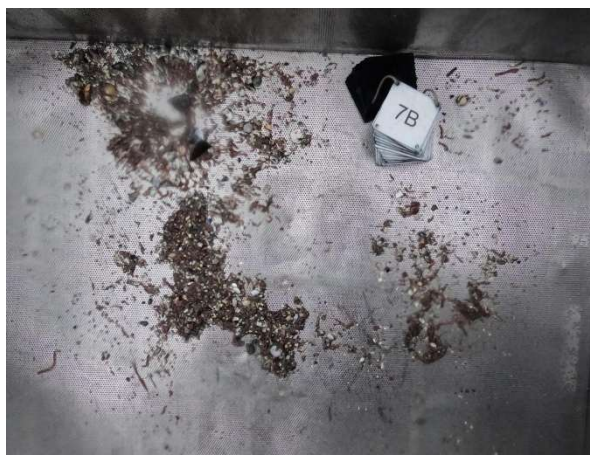
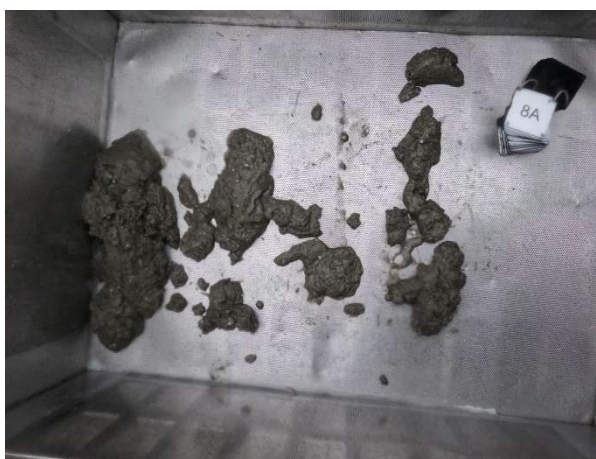
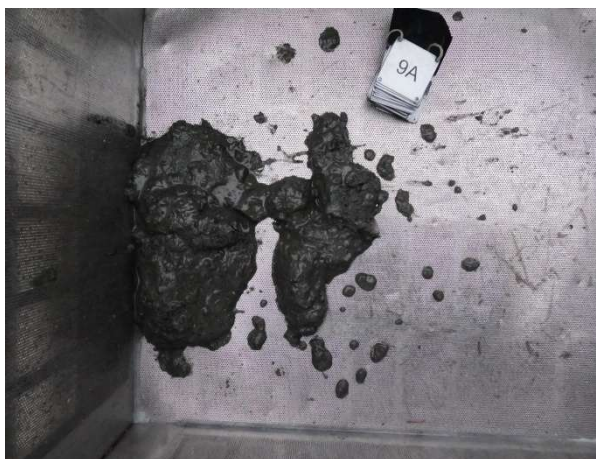
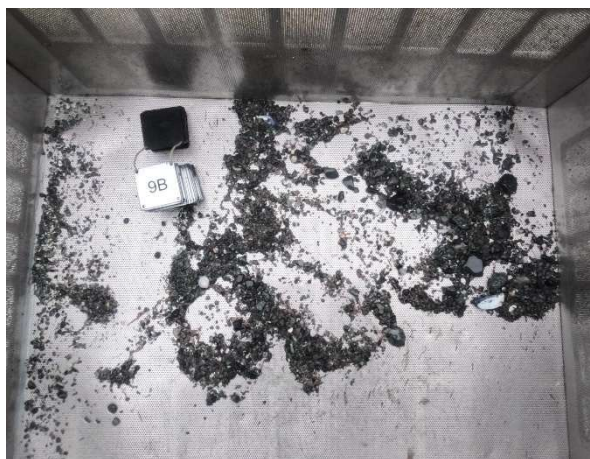
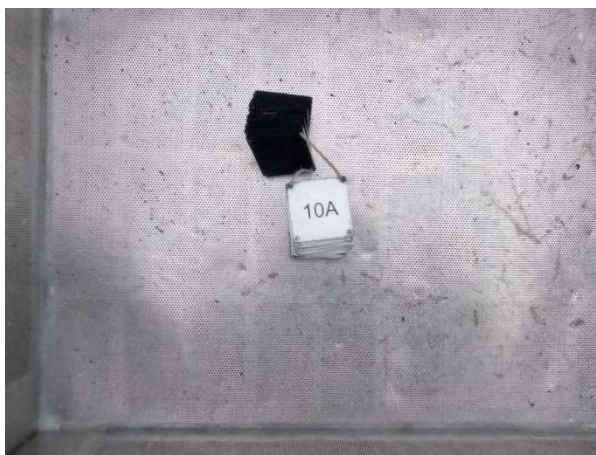
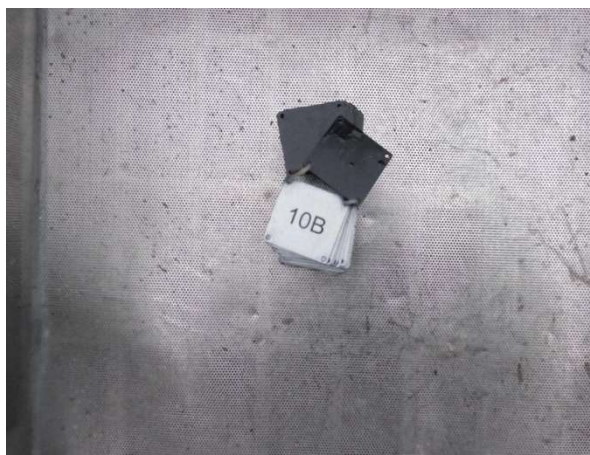
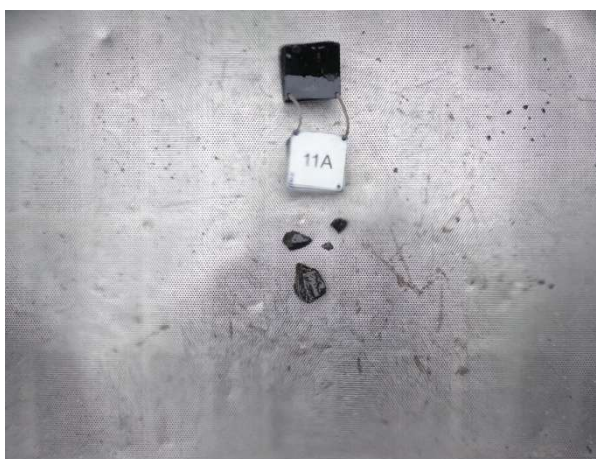
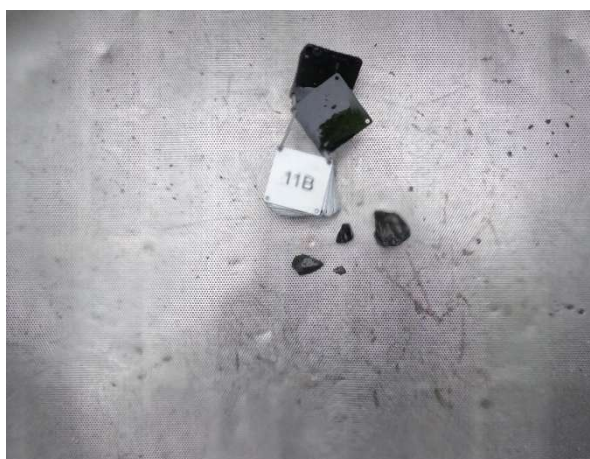
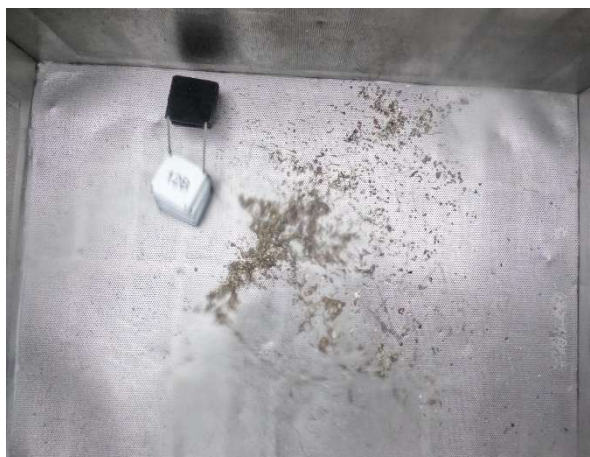
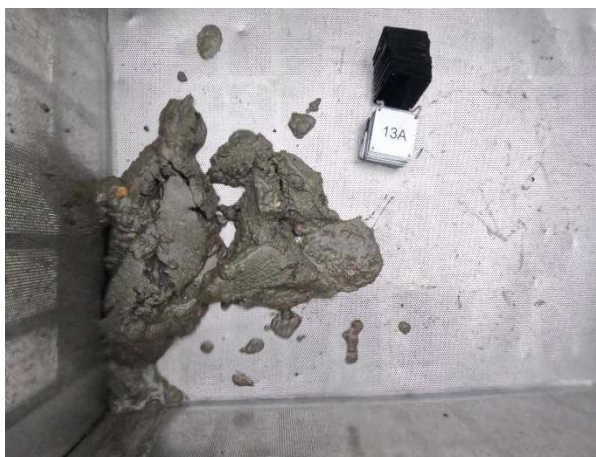
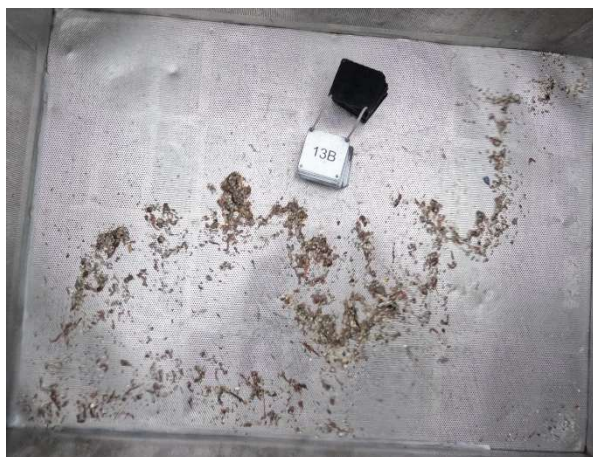
## Vedlegg 1 – Bilder fra prøvestasjoner

Bilder nedenfor viser sediment (A) og ferdig silt prøve (B) ved stasjonene.
